# Asbestinventarisatetest

Leuvensebaan 25/201, 2580 Putte

Attestnummer : 20250506-000252.000

**Asbestveilig** (maar mogelijk niet asbestvrij)

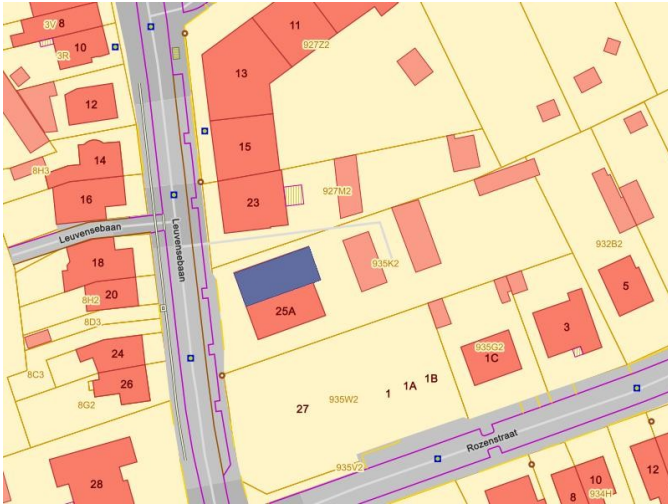
## Zone 1: Hoofdgebouw

Tijdens de inspectie vastgesteld:

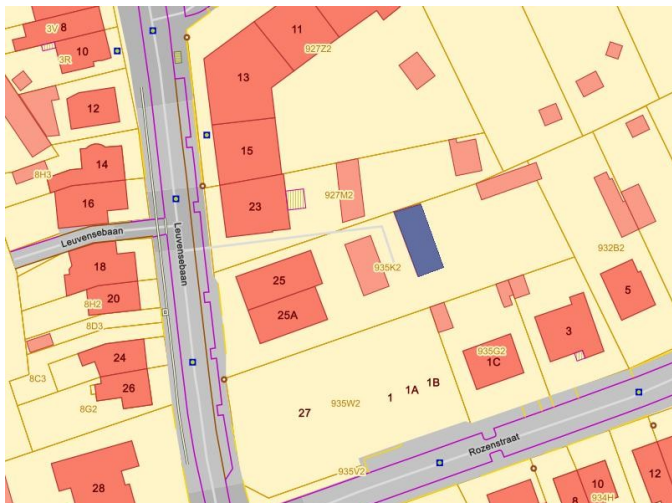
## Zone 2: Bijgebouw

Tijdens de inspectie vastgesteld:

- 0 Asbestmaterialen
- 0 Beperkingen
- 0 Uitsluitingen
- 0 Roerende goederen
- 0 Puin, steenslag, (water)bodem
- 1 Advies
- 1 Geen asbest
