Asbestinventarisatetest

Kleine steenweg 74, 2221 Heist-op-den-Berg

Attestnummer : 20250506-000171.000

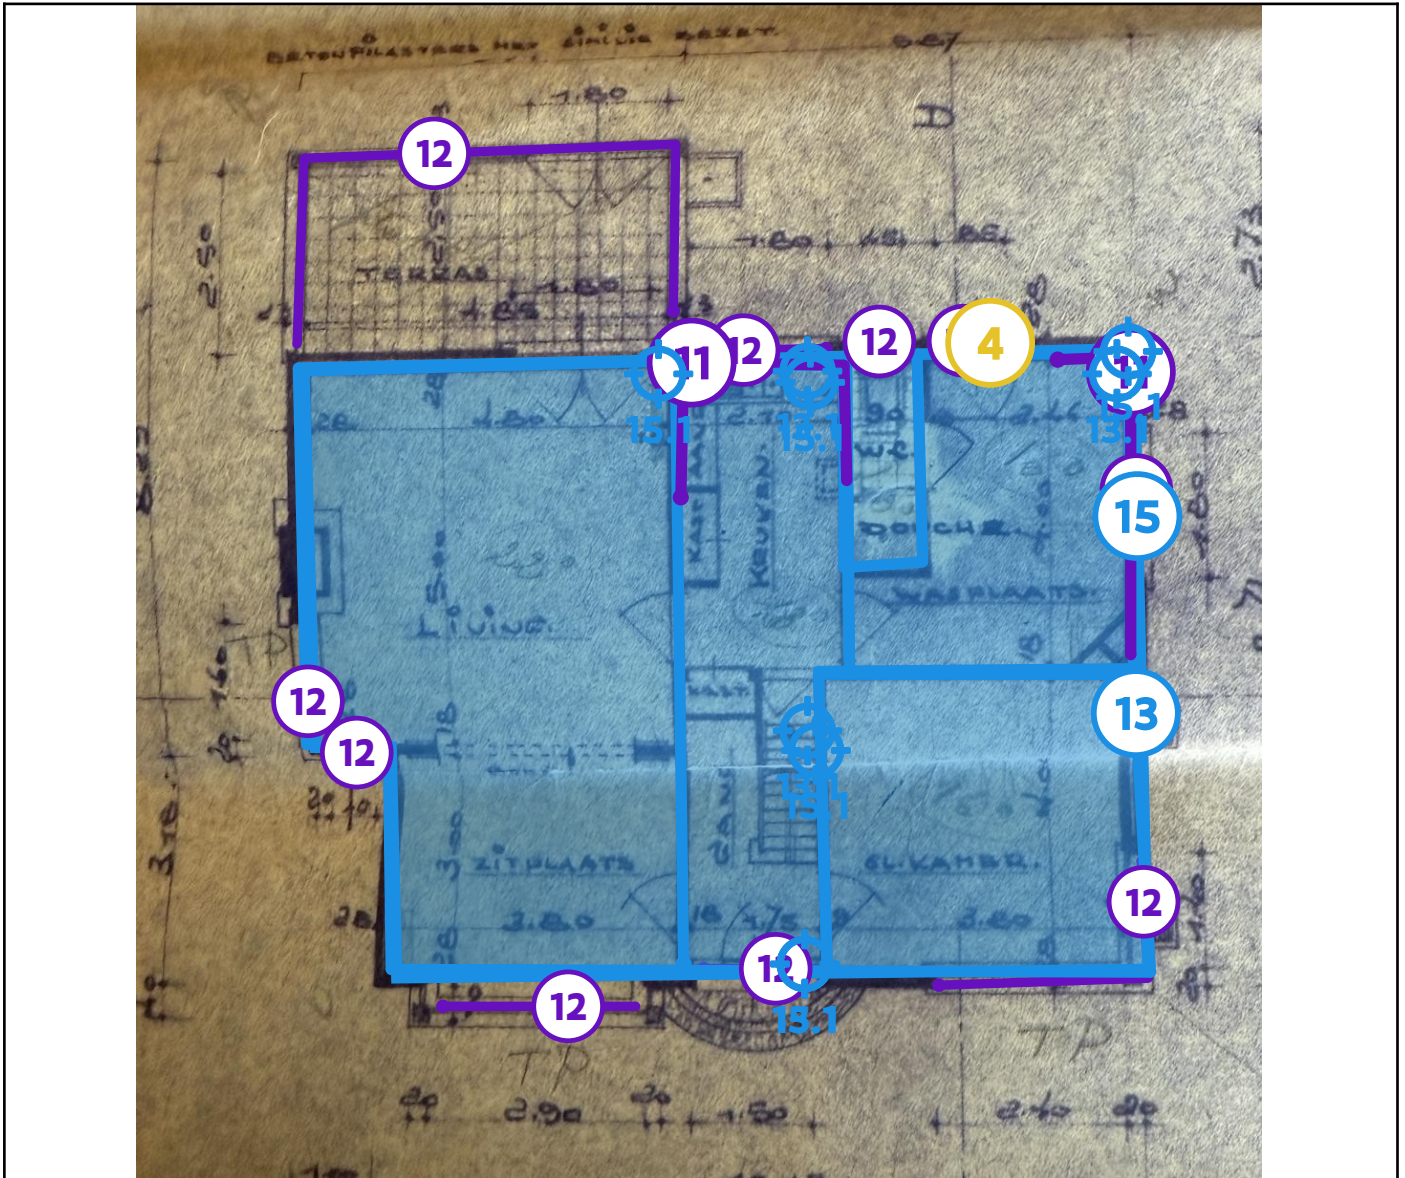
Plan 1.2: Gelijkvloers

Beschrijving	Type	Actie
4. deur	Asbestmateriaal	Zorgvuldig beheren
11. tegellijn	Advies	-
12. mastiek	Advies	-
13. pleister muren	Geen asbest	-
13.1 Code: M01	Mengmonster	-

15. Pleister plafond gelijkvloers	Geen asbest	-
15.1 Code: M02	Mengmonster	-

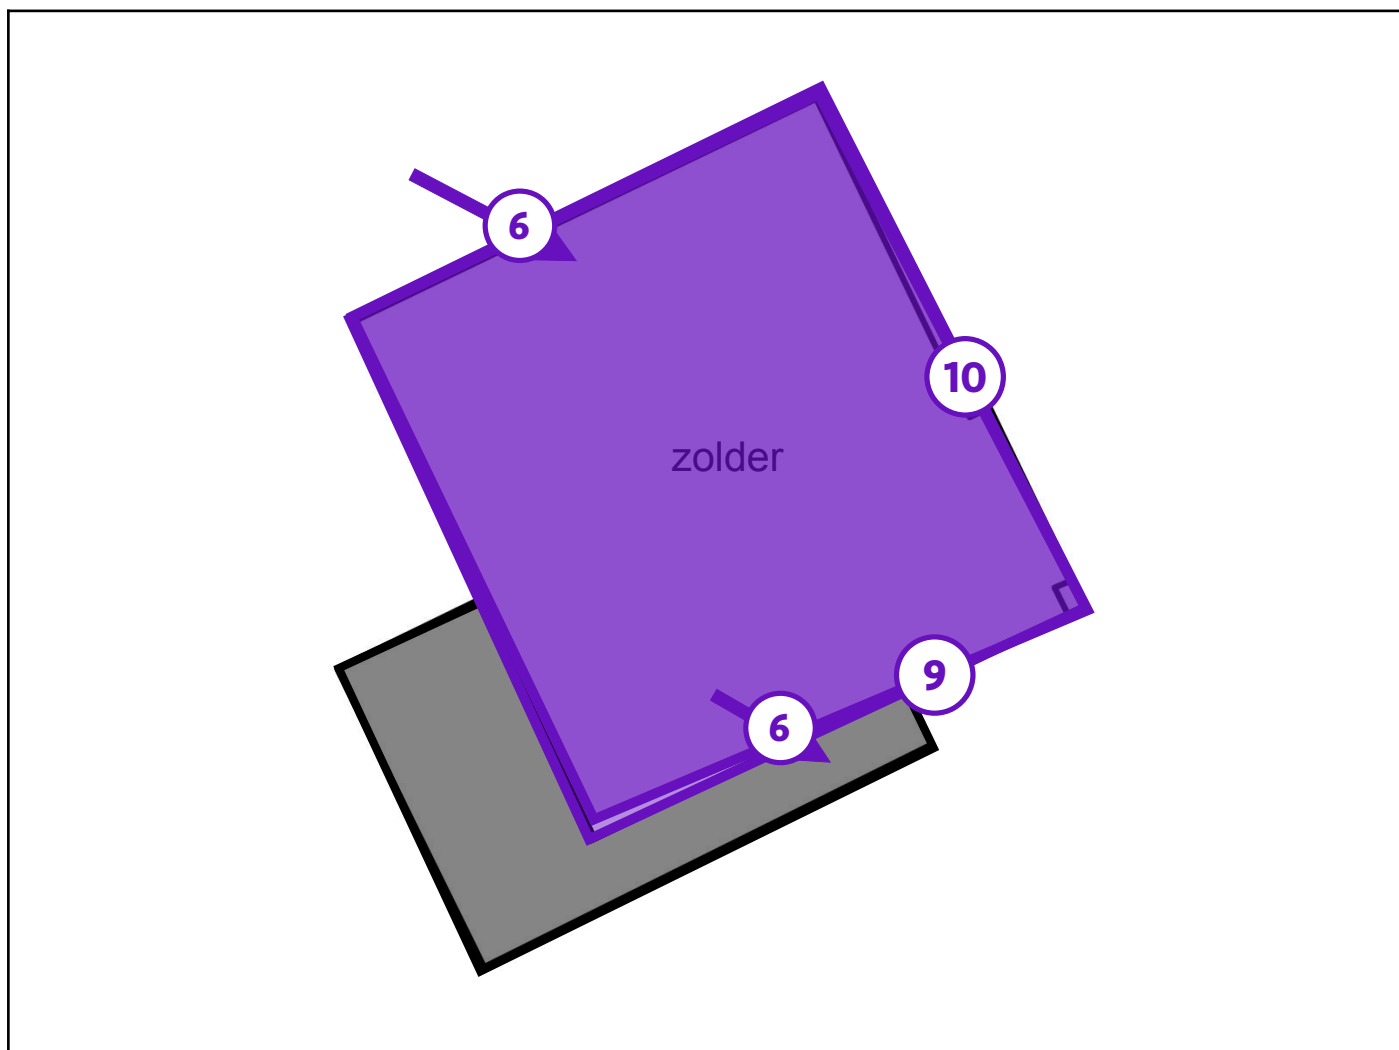
Plan 1.4: Zolder

Beschrijving	Type	Actie
6. schouwen (2)	Beperking	-
9. renovatie dak + onderdak (2013)	Advies	-
10. onderdak	Advies	-

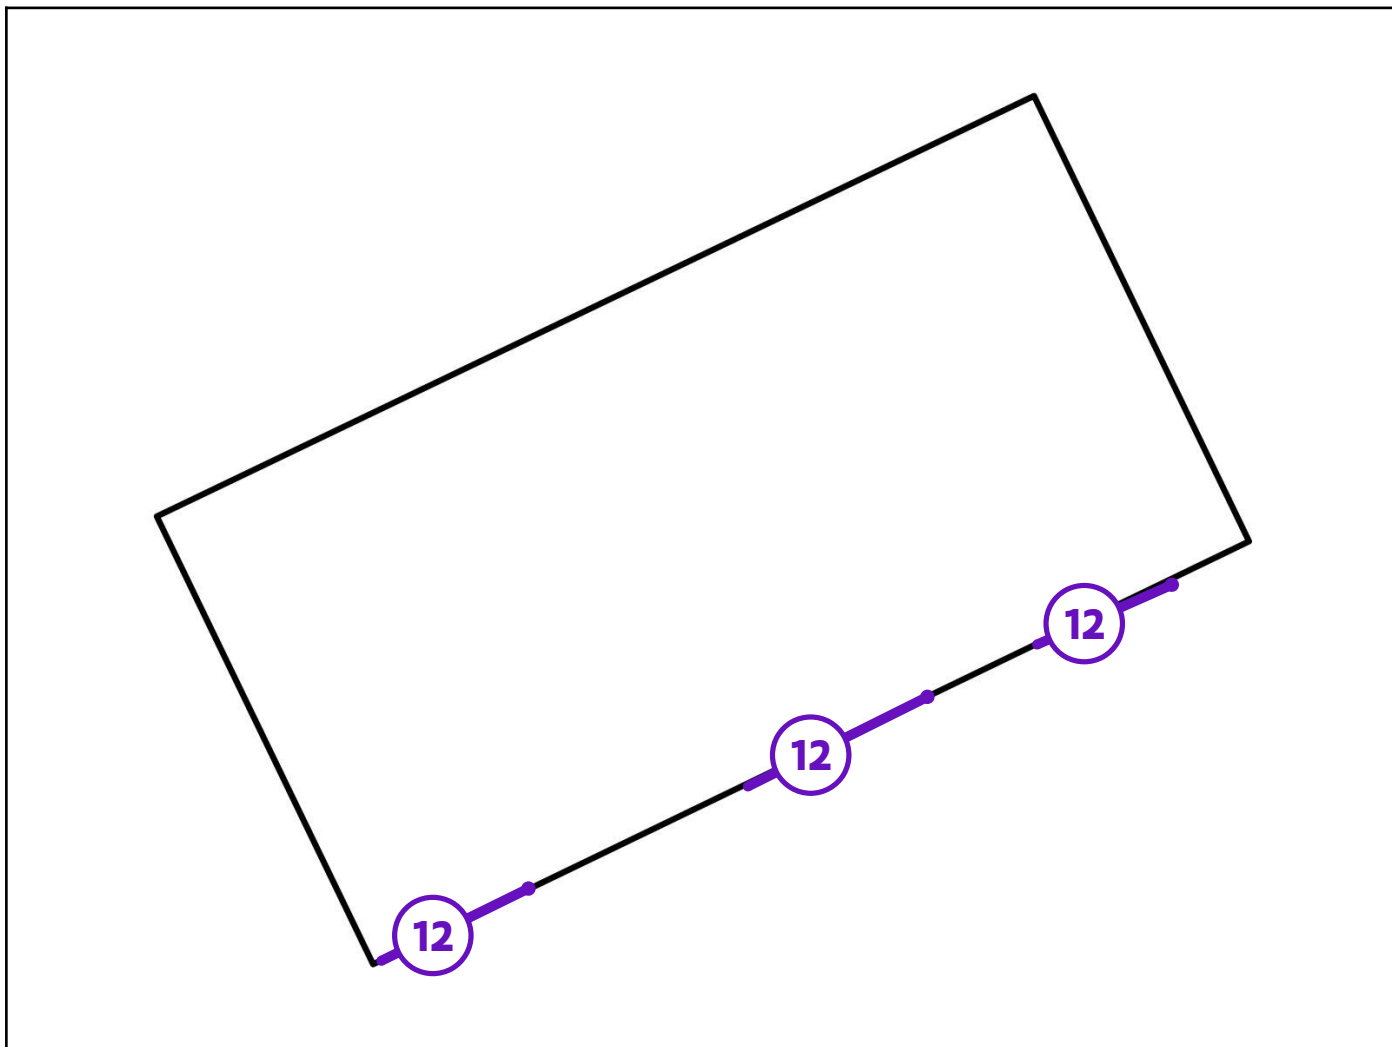
Plan 2.1: Bijgebouw plan

Beschrijving	Type	Actie
12. mastiek	Advies	-

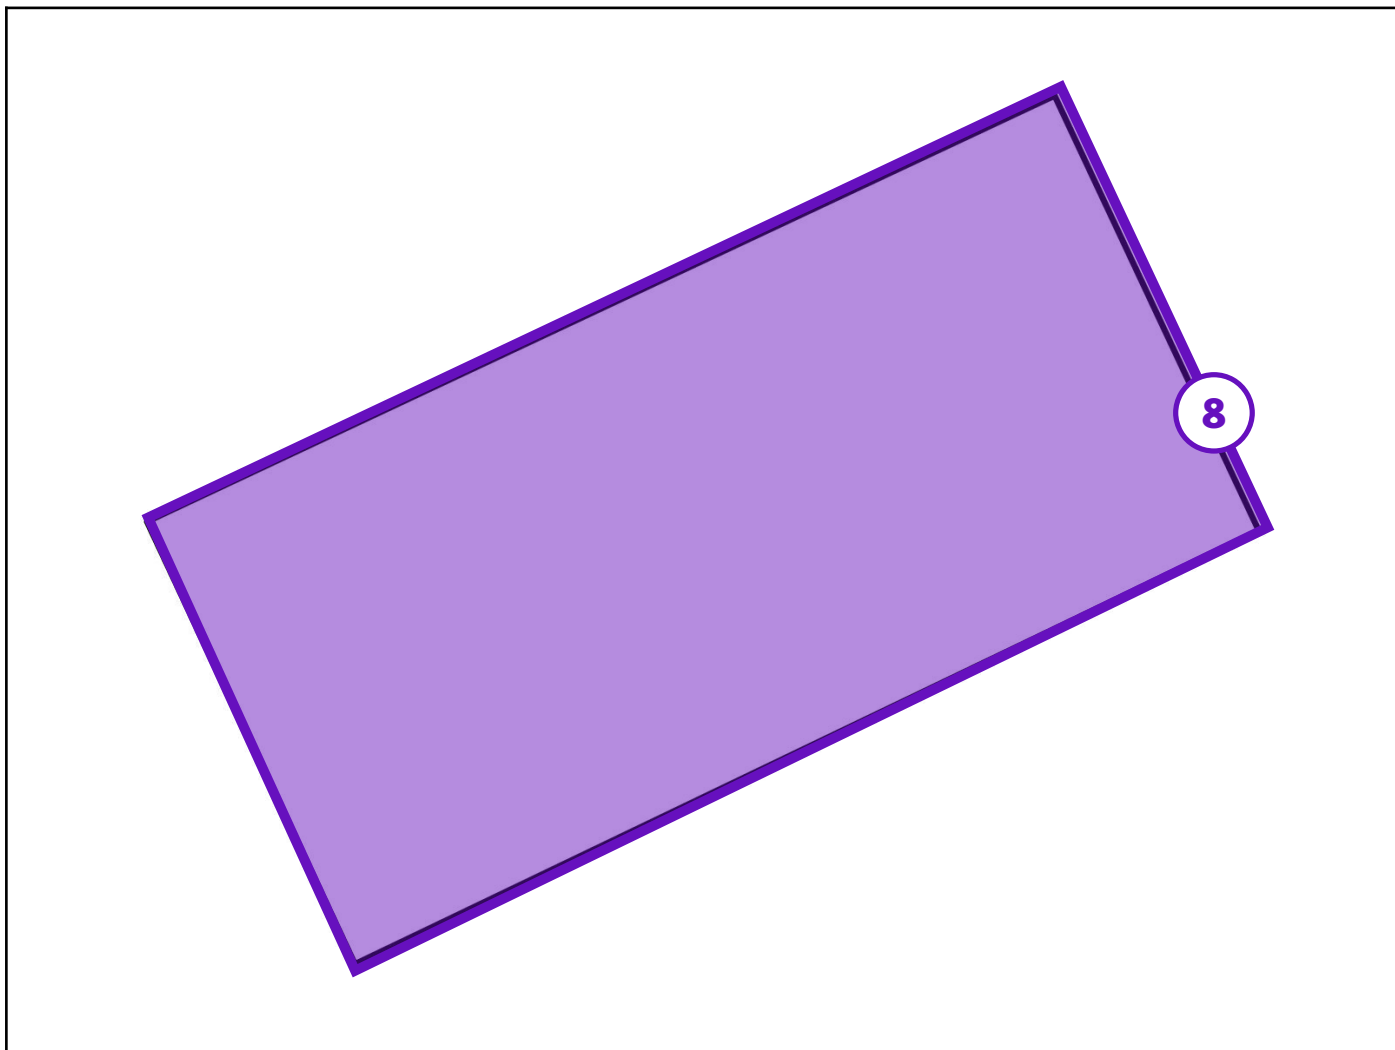
Plan 3.1: Garage plan

Beschrijving	Type	Actie
8. roofing garage	Advies	-
