# Asbestinventarisatattest

Bergstraat 145, 2220 Heist-op-den-Berg  
Gemeenschappelijke delen

Attestnummer : 20250129-000006.000

Uitgegeven op : 29.01.2025

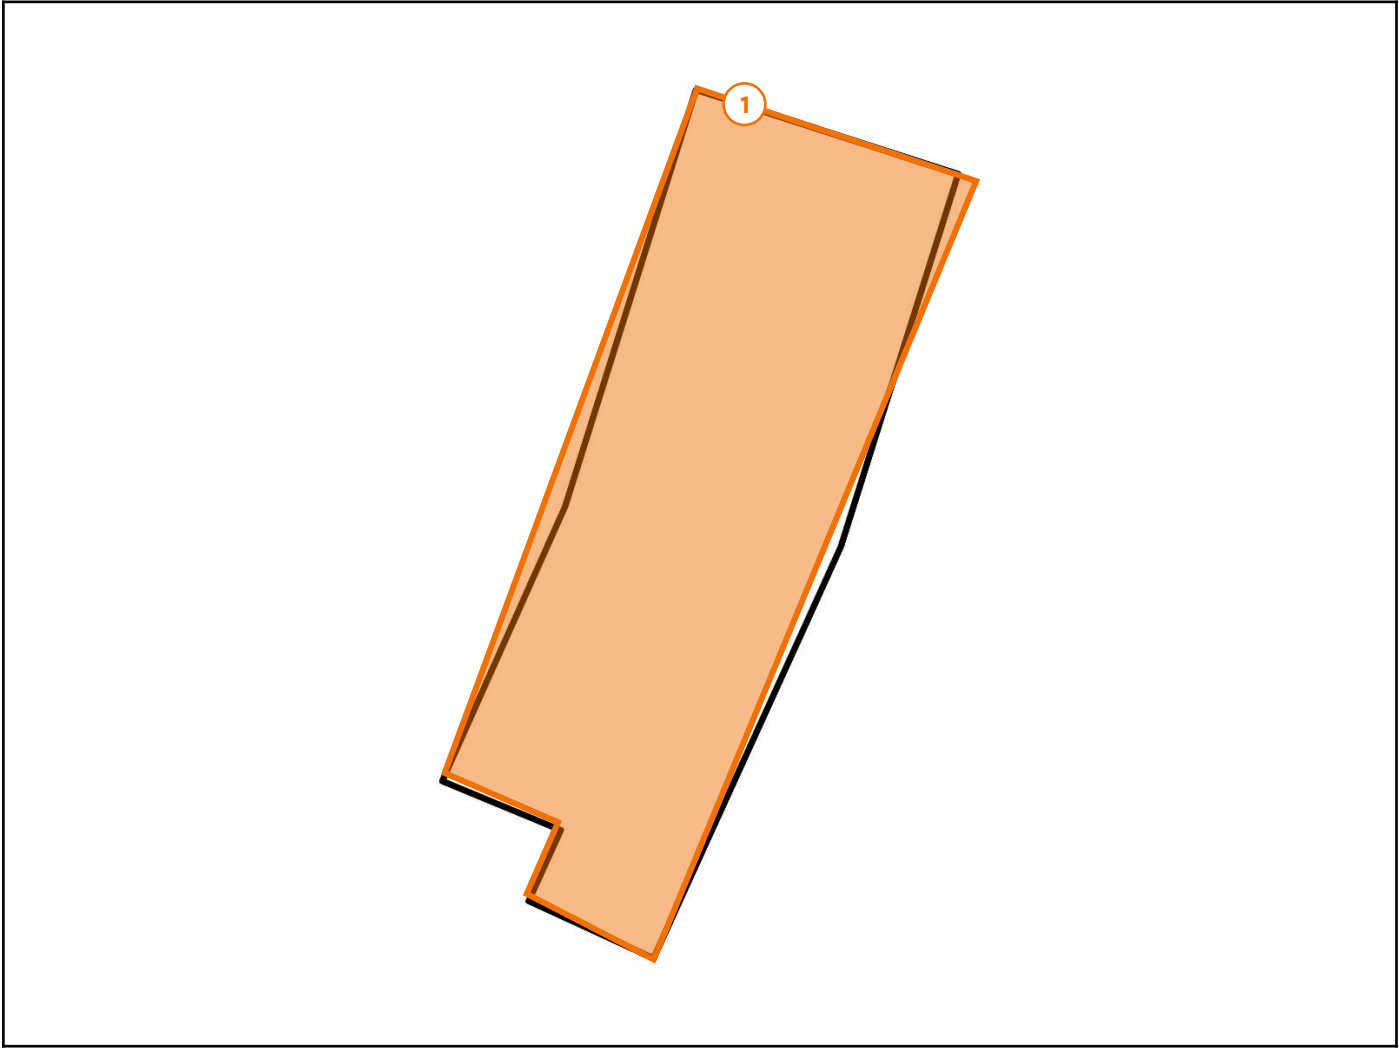
# Plan 1.5: dakplan gd

| Beschrijving | Type | Actie |
|---|---|---|
| 1. roofing plat dak | Asbestmateriaal | <div>Verwijderen</div> |
