# Asbestinventarisatetest

Berkenstraat 43, 2580 Putte

Attestnummer : 20250531-000029.000

Uitgegeven op : 31.05.2025

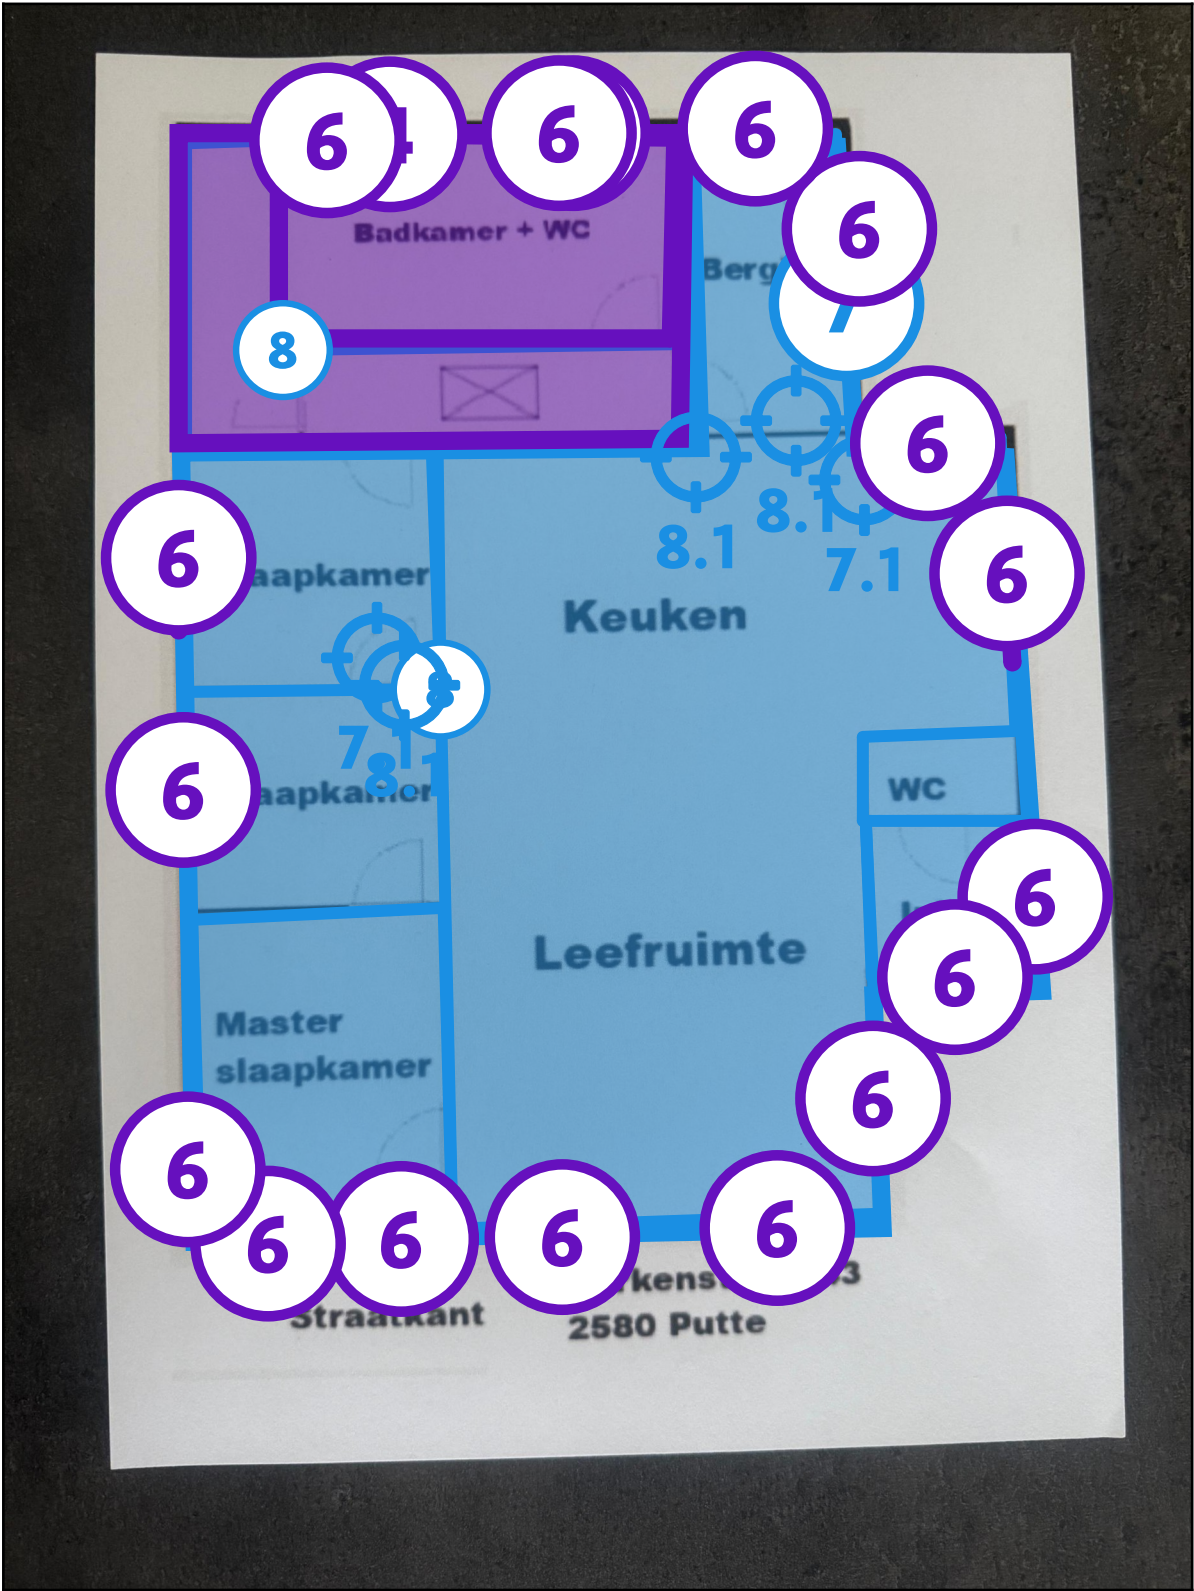
Plan 1.1: Gelijkvloers

| Beschrijving | Type | Actie |
|---|---|---|
| 2. leien zijwand bijgebouw | Asbestmateriaal | Verwijderen |
