# Asbestinventarisatetest

Peerdsdonkendreef 6, 2221 Heist-op-den-Berg

Attestnummer : 20250527-000063.000

Uitgegeven op : 27.05.2025

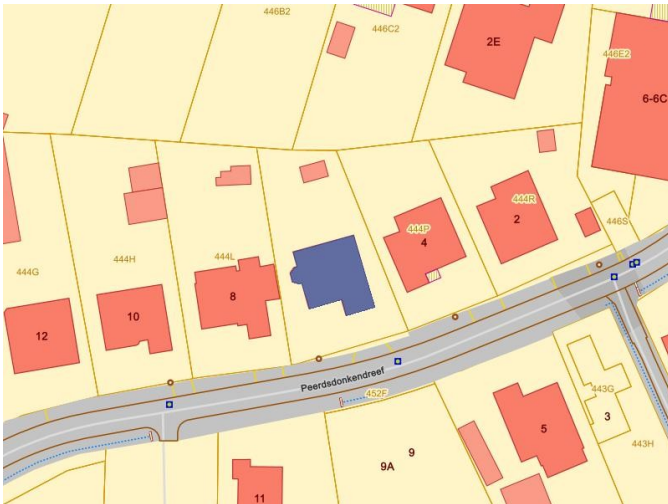
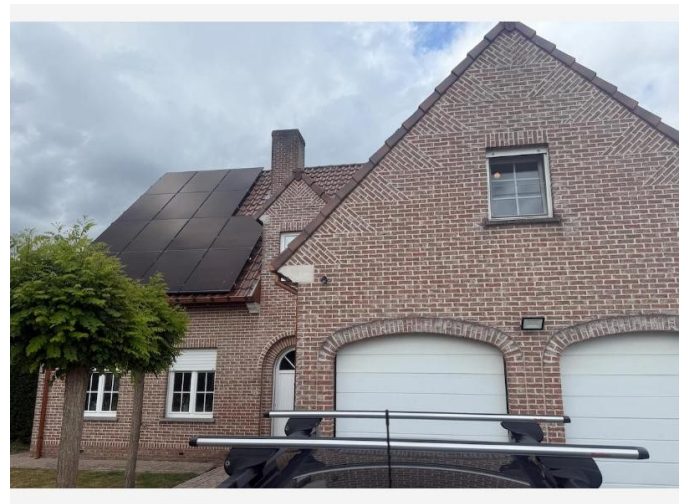
## Zone 1: Hoofdgebouw

Tijdens de inspectie vastgesteld:

- 0 Asbestmaterialen
- 1 Beperking
- 0 Uitsluitingen
- 0 Roerende goederen
- 0 Puin, steenslag, (water)bodem
- 3 Adviezen
- 2 Geen asbest

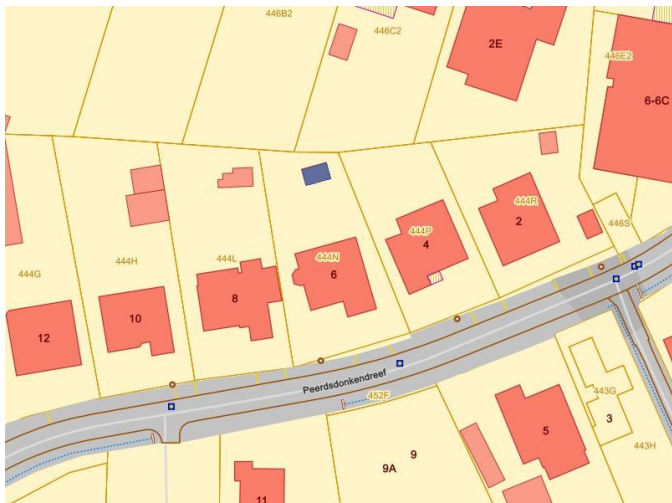
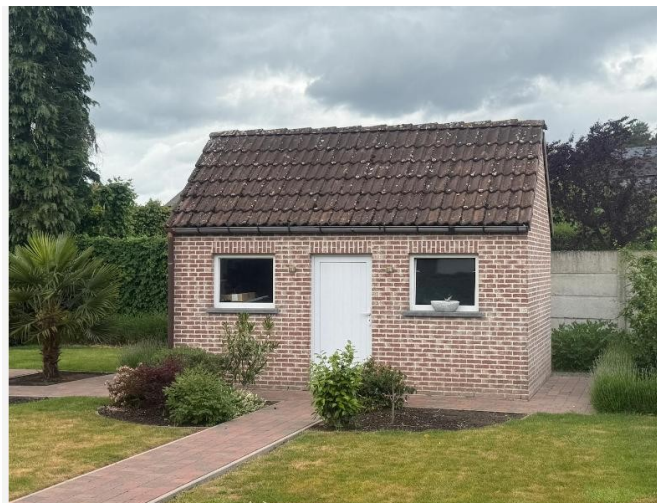
## Zone 2: Bijgebouw

Tijdens de inspectie vastgesteld:

- 0 Asbestmaterialen
- 0 Beperkingen
- 0 Uitsluitingen
- 0 Roerende goederen
- 0 Puin, steenslag, (water)bodem
- 1 Advies
- 0 Geen asbest

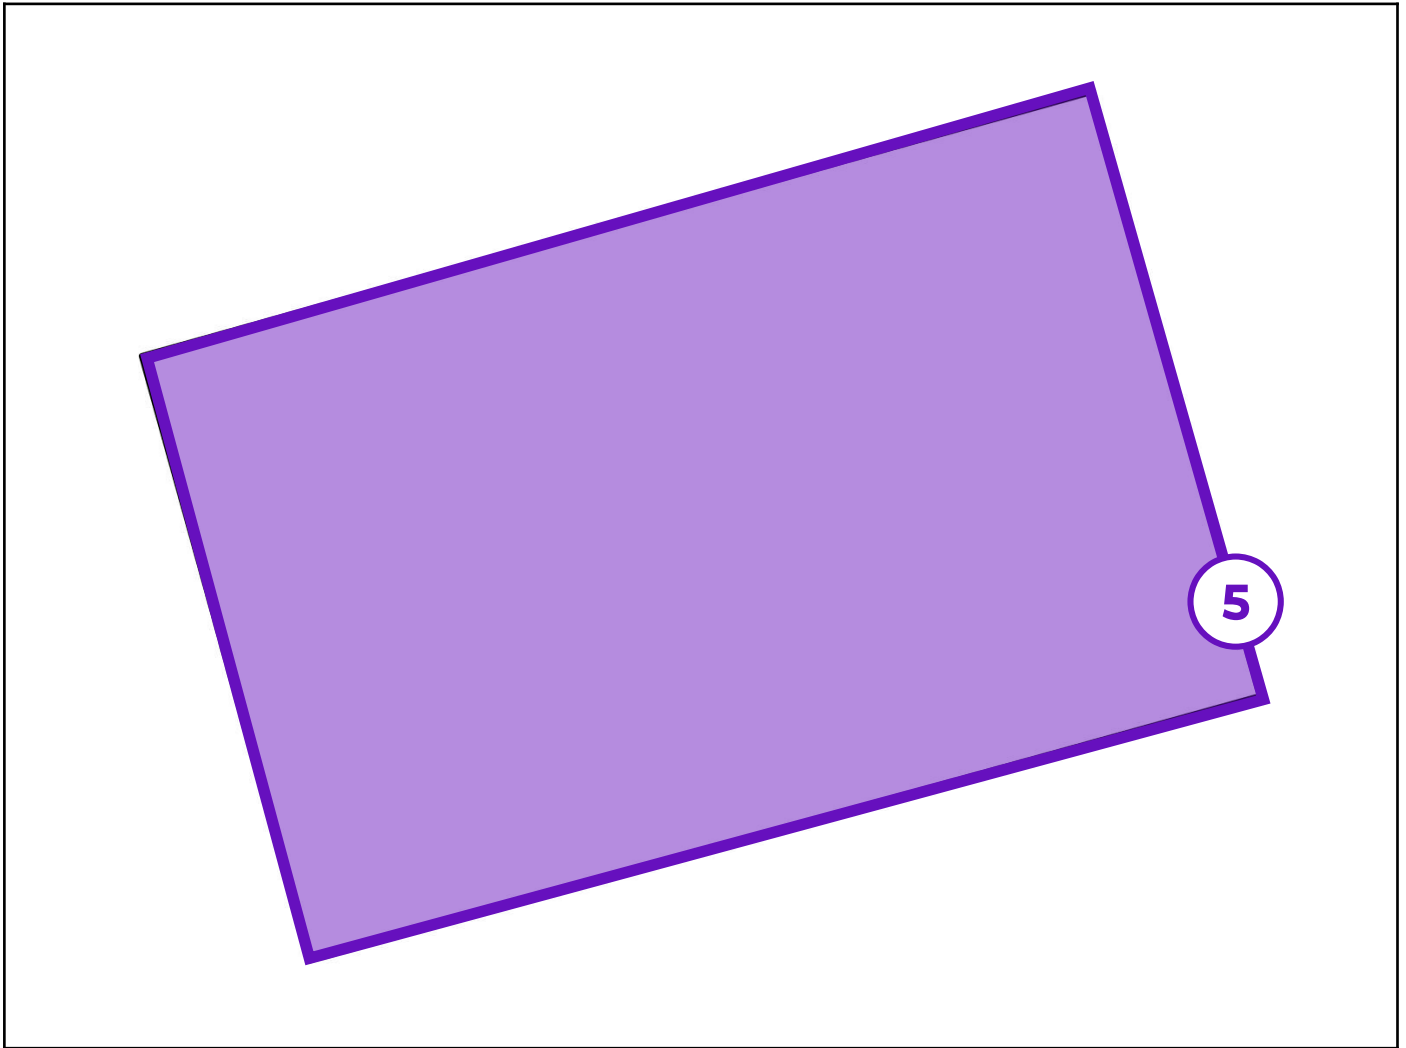
## Plan 2.1: Bijgebouw plan

| Beschrijving | Type | Actie |
|---|---|---|
| 5. onderdak bijgebouw | Advies | - |

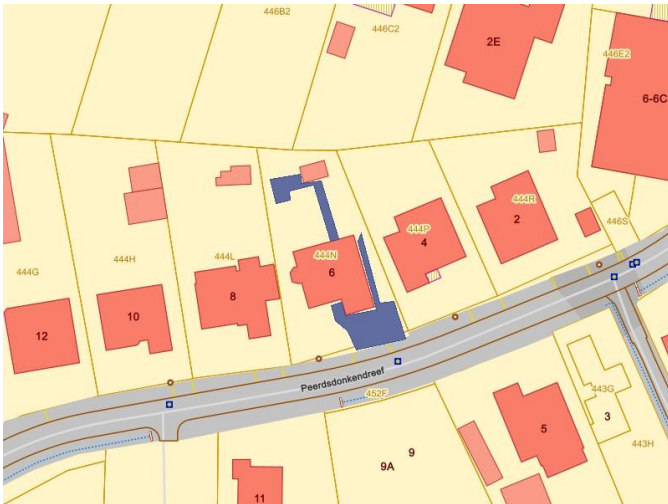
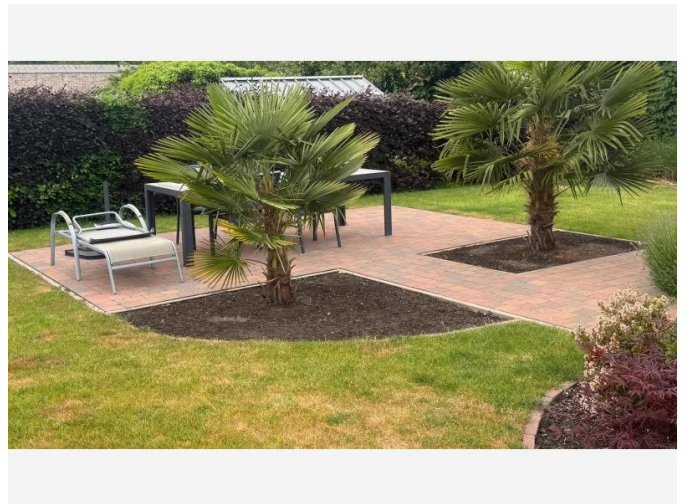
## Zone 3: Verharding

Tijdens de inspectie vastgesteld:

- 0 Asbestmaterialen
- 0 Beperkingen
- 0 Uitsluitingen
- 0 Roerende goederen
- 0 Puin, steenslag, (water)bodem
- 0 Adviezen
- 0 Geen asbest
