# Asbestinventarisatattest

Leuvensebaan 173, 2580 Putte

Attestnummer : 20250513-000072.000

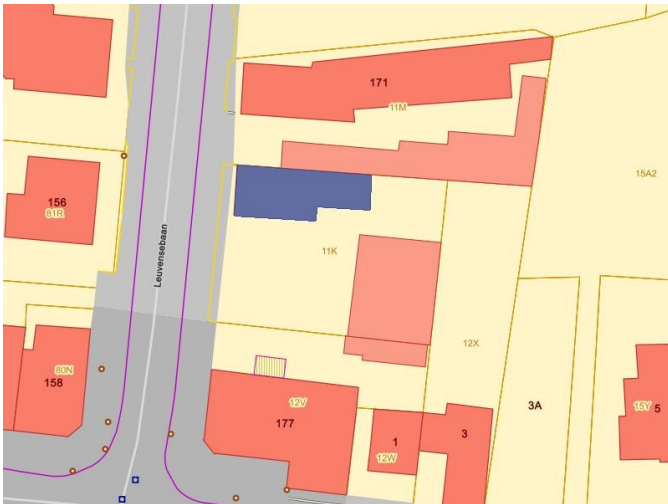
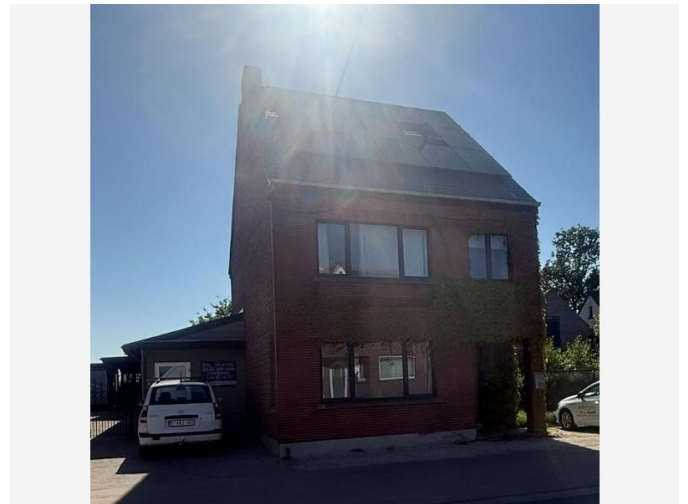
## Zone 1: Hoofdgebouw

Tijdens de inspectie vastgesteld:

- 0 Asbestmaterialen
- 0 Beperkingen
- 0 Uitsluitingen
- 0 Roerende goederen
- 0 Puin, steenslag, (water)bodem
- 4 Adviezen
- 2 Geen asbest

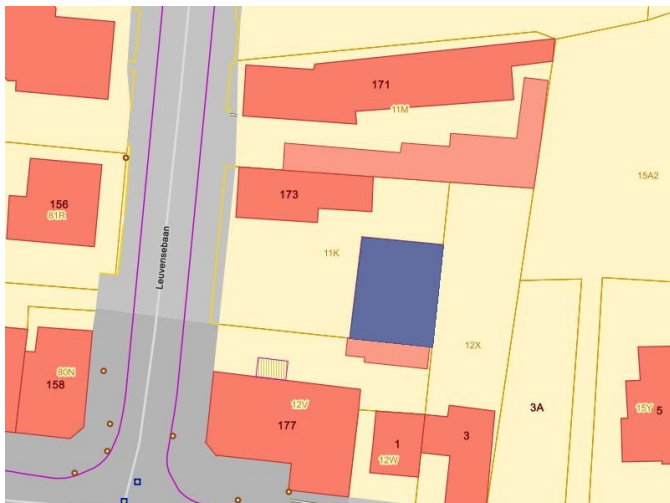
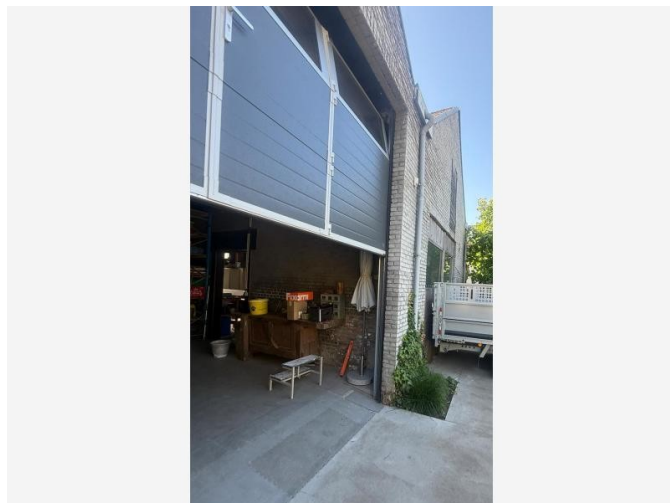
## Zone 2: Bijgebouw

Tijdens de inspectie vastgesteld:

**1 Asbestmateriaal**

| Beschrijving | Type | Actie |
|---|---|---|
| 1. leien dak bijgebouw | Asbestmateriaal | Dringend verwijderen |

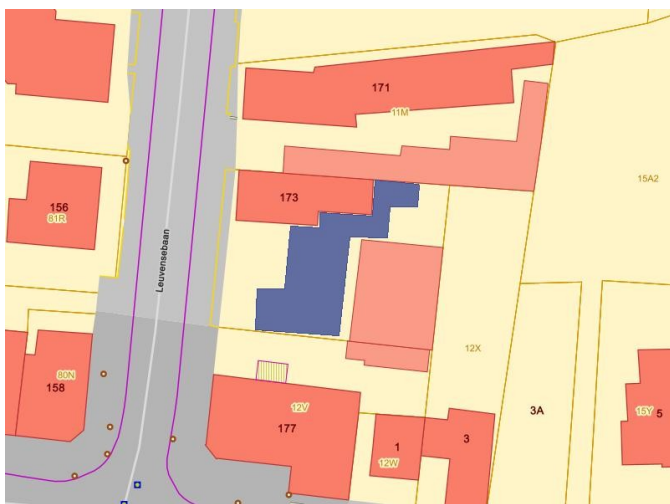
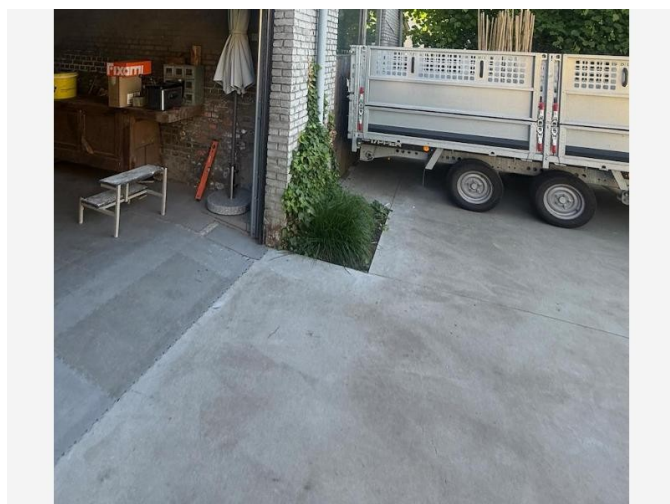
## Zone 3: Beton

Tijdens de inspectie vastgesteld:

- 0 Asbestmaterialen
- 0 Beperkingen
- 0 Uitsluitingen
- 0 Roerende goederen
- 0 Puin, steenslag, (water)bodem
- 0 Adviezen
- 0 Geen asbest
