# Asbestinventarisatetest

Kerkhofstraat 20, 2840 Rumst

Attestnummer : 20250618-000451.000

Uitgegeven op : 18.06.2025

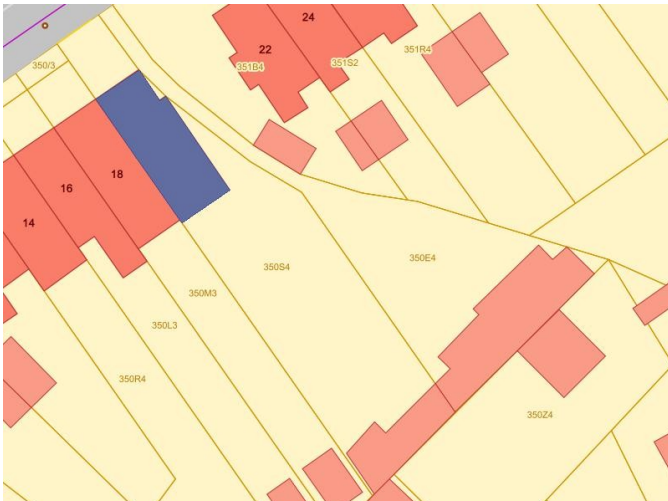
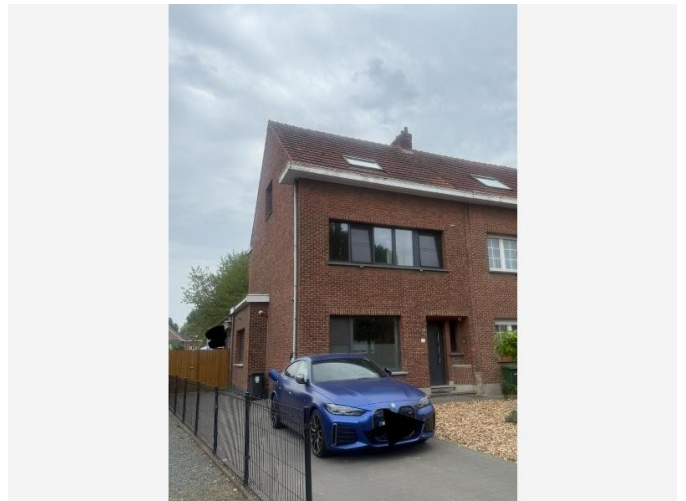
# Zone 1: Hoofdgebouw

Tijdens de inspectie vastgesteld:

- 0    **Asbestmaterialen**
- 1    **Beperking**
- 0    **Uitsluitingen**
- 0    **Roerende goederen**
- 0    **Puin, steenslag, (water)bodem**
- 5    **Adviezen**
- 3    **Geen asbest**

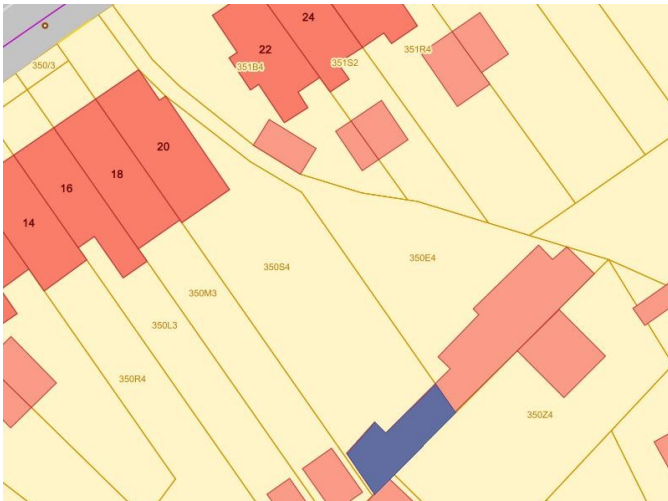
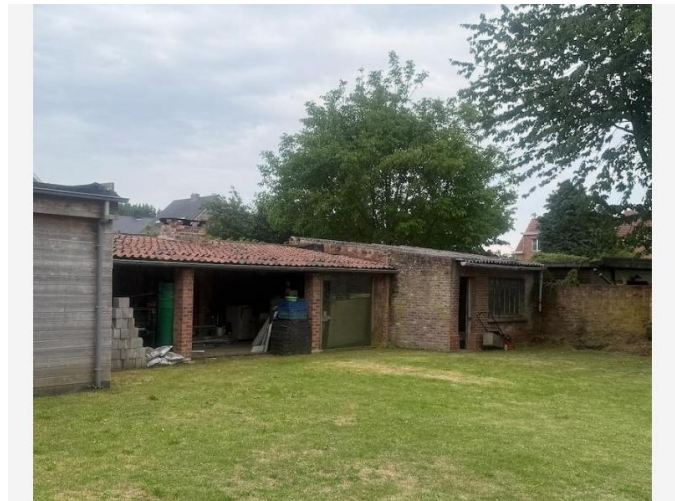
## Zone 2: Bijgebouw rechts

Tijdens de inspectie vastgesteld:

- 1 Asbestmateriaal**
- 0 Beperkingen
- 0 Uitsluitingen
- 0 Roerende goederen
- 0 Puin, steenslag, (water)bodem
- 0 Adviezen
- 0 Geen asbest

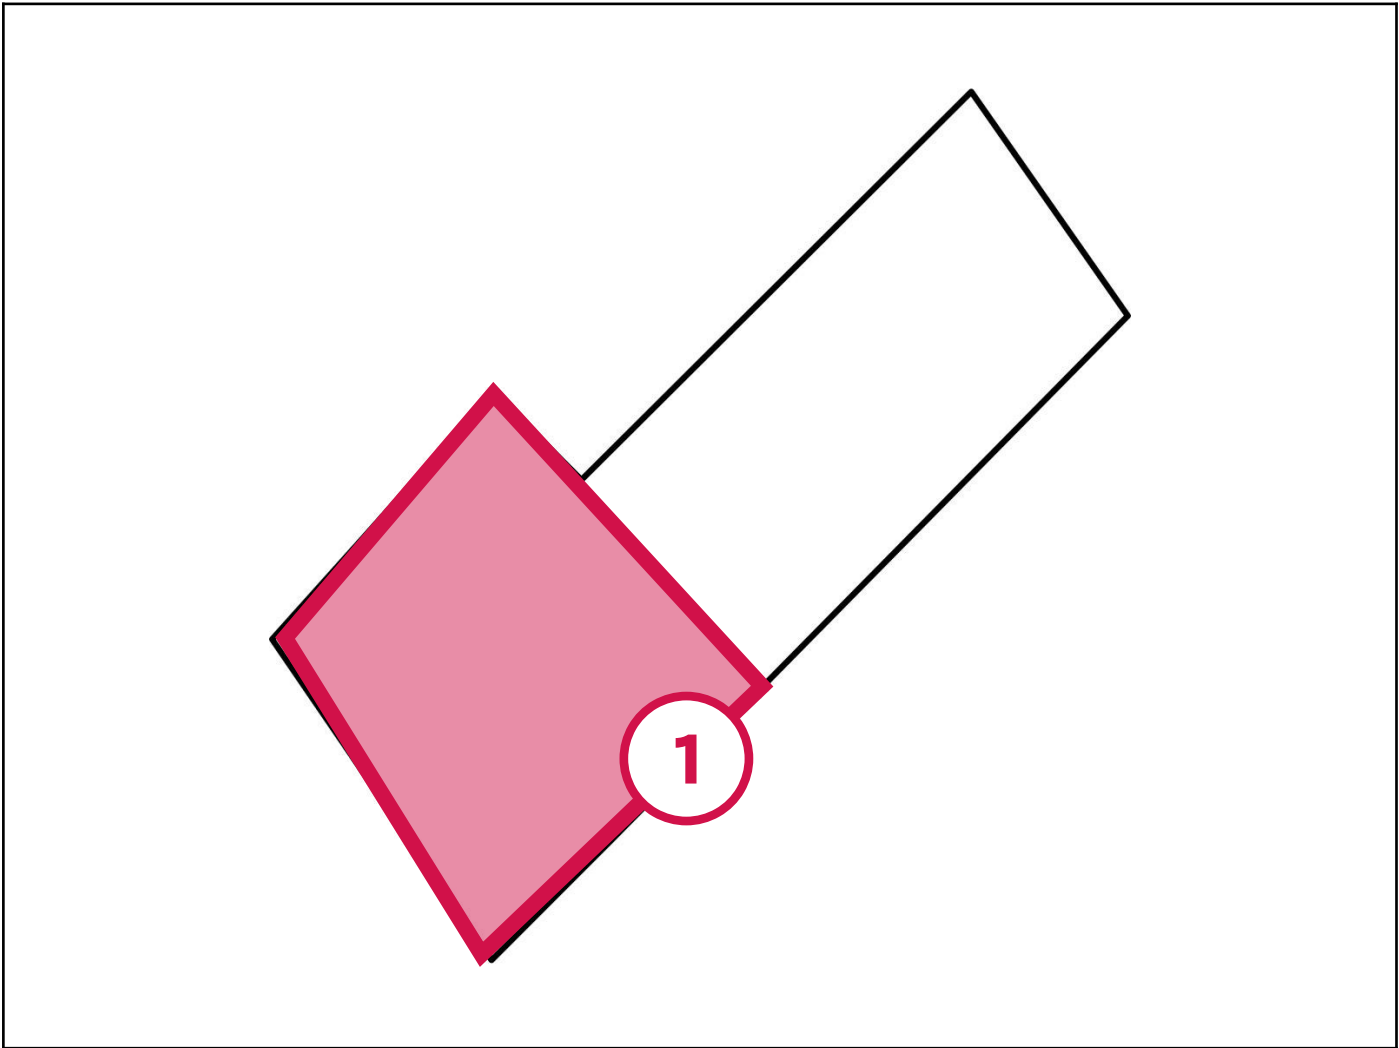
## Plan 2.1: Bijgebouw rechts plan

| Beschrijving | Type | Actie |
|---|---|---|
| 1. golfplaten | Asbestmateriaal | Dringend verwijderen |
