# Asbestinventarisatattest

Oude Liersebaan 6/1, 2800 Mechelen

Attestnummer : 20250122-000010.000

**Asbestveilig** (maar niet asbestvrij)

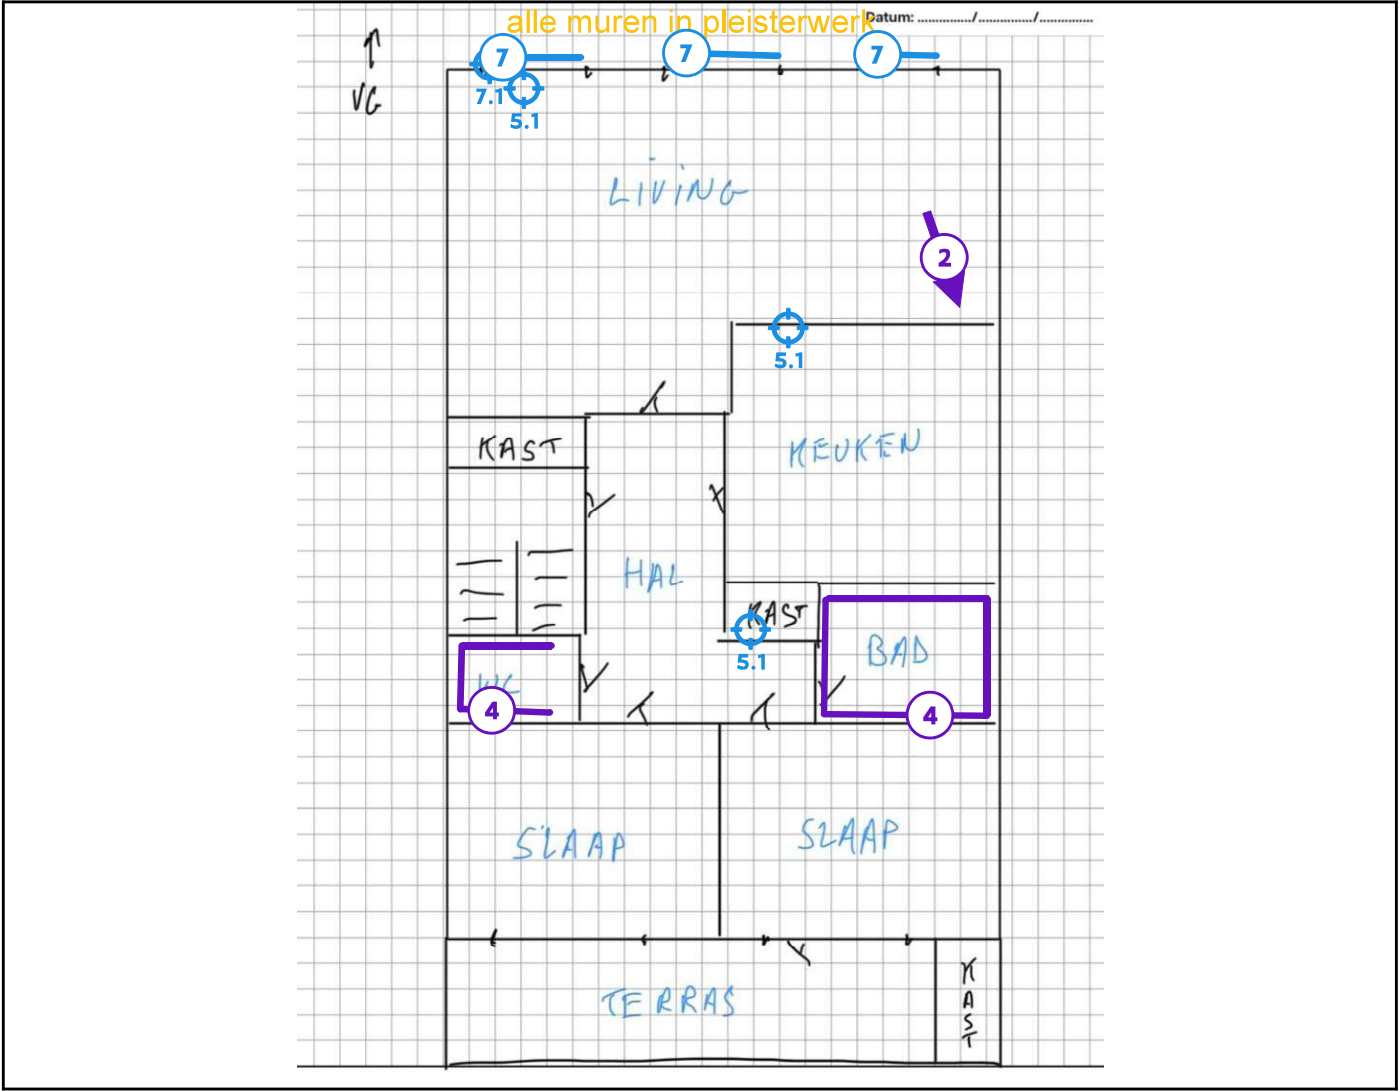
# Plan 1.1: Appartement 1ev huisnummer 6

| Beschrijving | Type | Actie |
|---|---|---|
| 7.1 Code: M03 | Puntmonster | - |

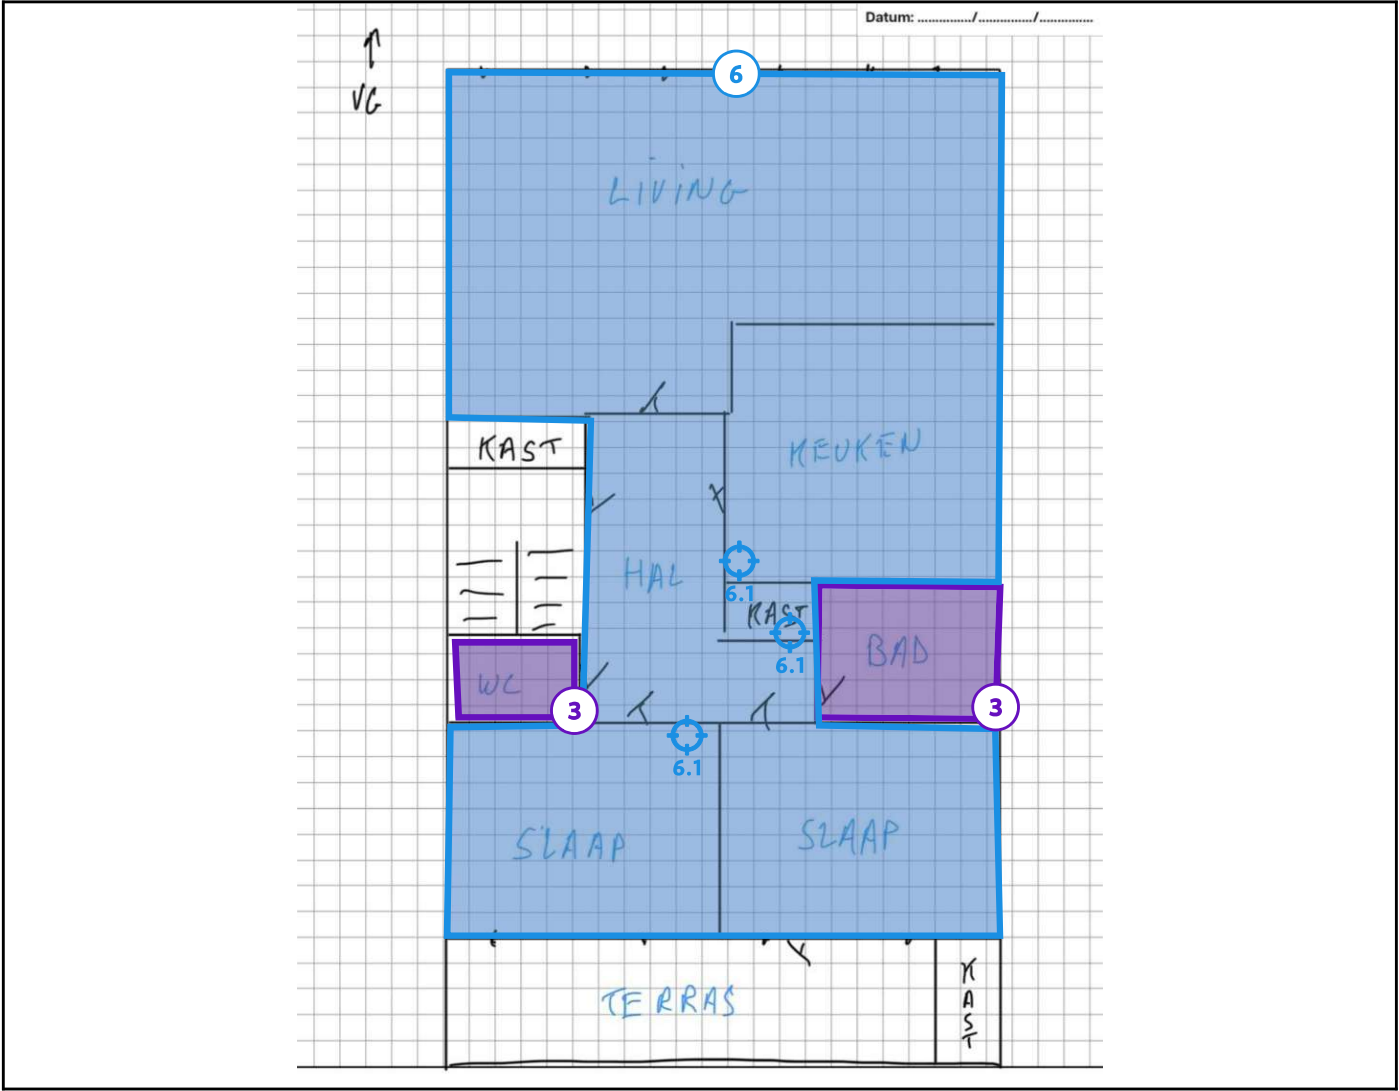
# Plan 1.2: Appartement 1ev huisnummer 6

| Beschrijving | Type | Actie |
|---|---|---|
| 1.1 Code: M04 | Puntmonster | - |
