# Asbestinventarisatetest

Berkenstraat 28, 2580 Putte

Attestnummer : 20250224-000426.000

**Niet-asbestveilig**

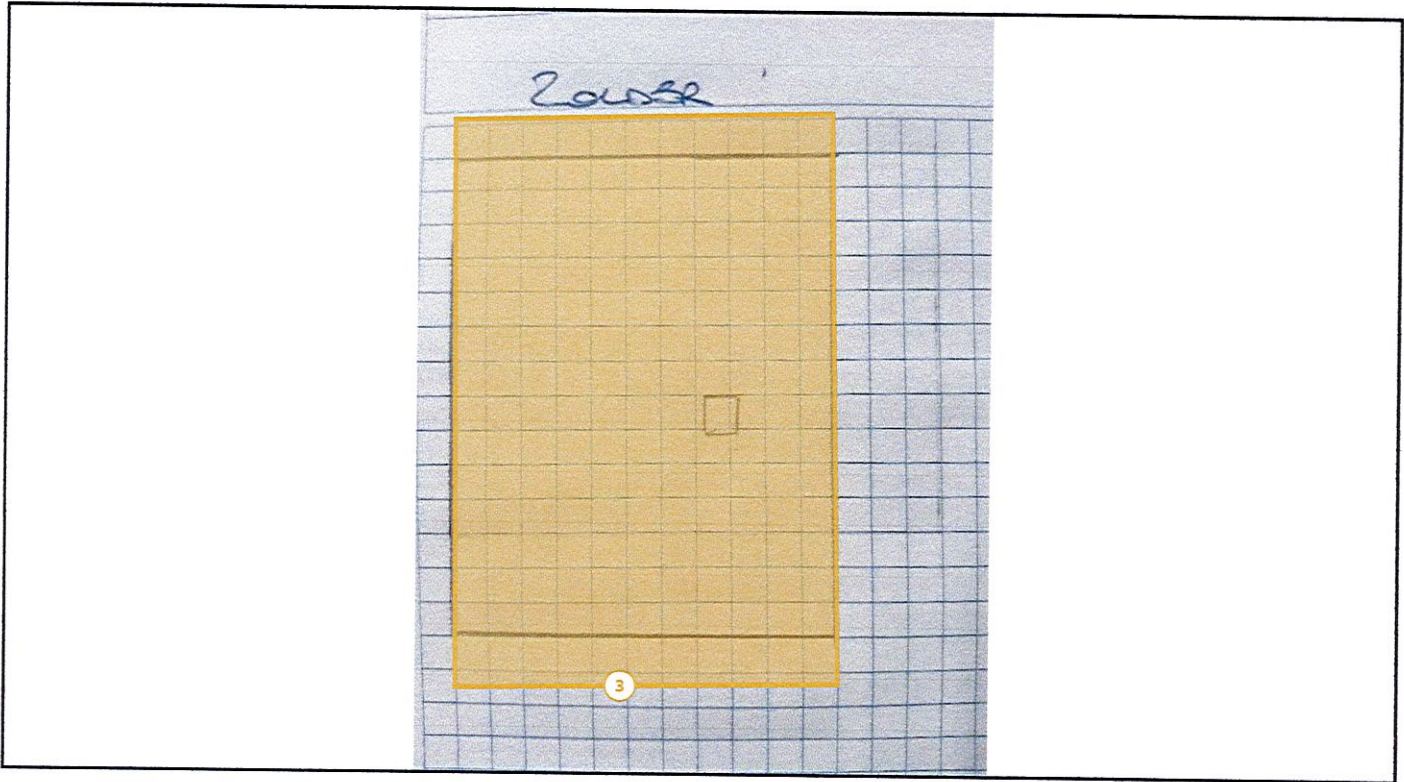
# Plan 1.4: Zolder

| Beschrijving | Type | Actie |
|---|---|---|
| 3. onderdak van woning | Asbestmateriaal | Zorgvuldig beheren |
