# Asbestinventarisatetest

Bakkerijweg 3, 2580 Putte

Attestnummer : 20250625-000220.000

**Niet-asbestveilig**

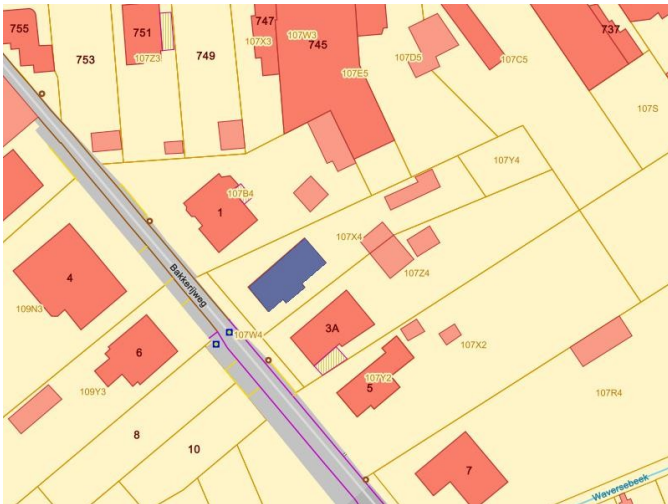
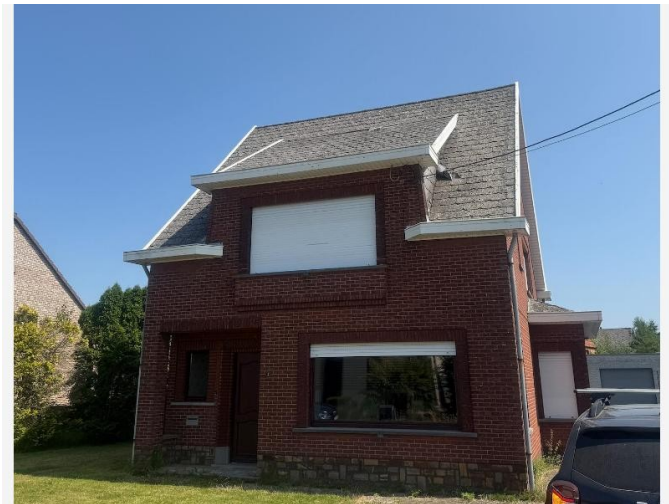
## Zone 1: Hoofdgebouw

- 4 Asbestmaterialen**
- 1 Beperking**
- 0 Uitsluitingen
- 0 Roerende goederen
- 0 Puin, steenslag, (water)bodem
- 3 Adviezen**
- 2 Geen asbest**

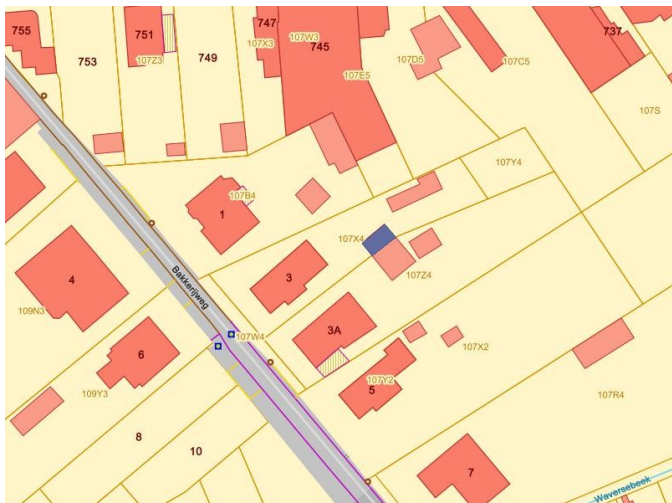
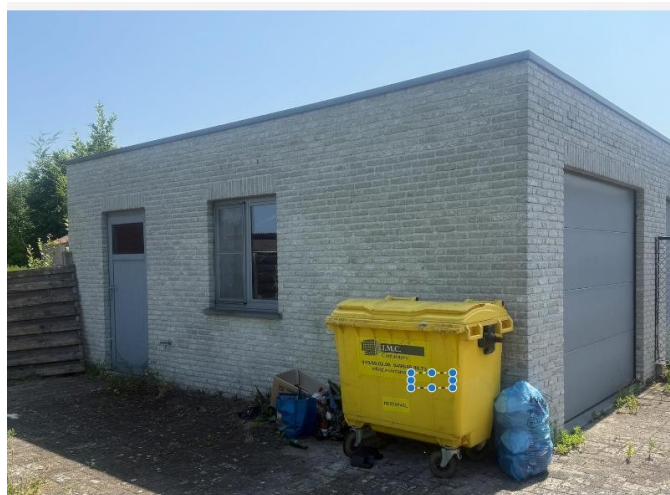
## Zone 2: Garage

- 0 Asbestmaterialen
- 0 Beperkingen
- 0 Uitsluitingen
- 0 Roerende goederen
- 0 Puin, steenslag, (water)bodem
- 0 Adviezen
- 1 **Geen asbest**

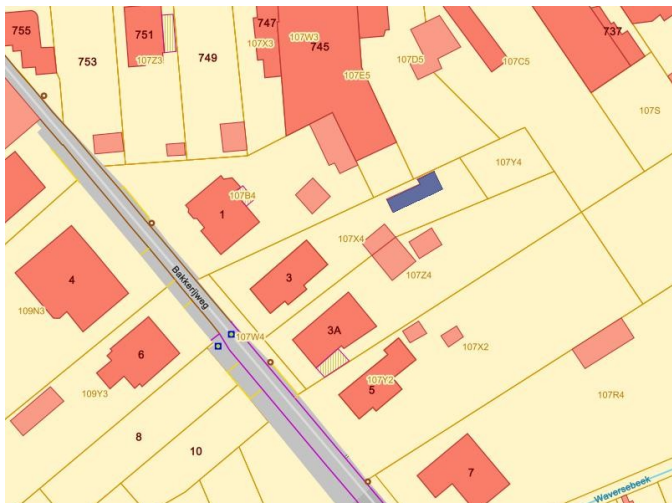
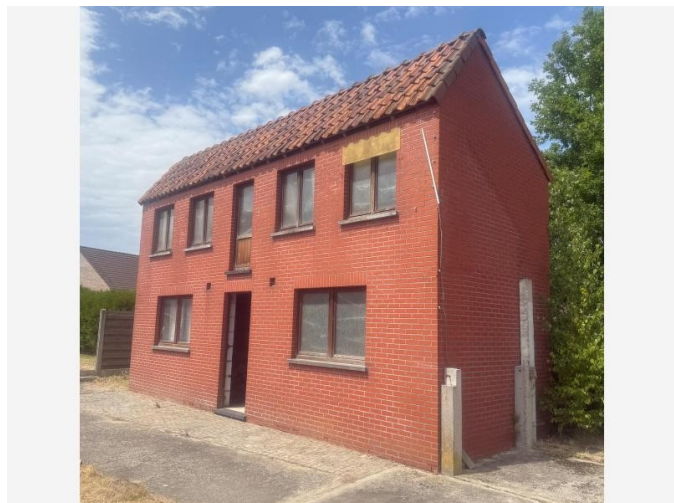
## Zone 4: Bijgebouw

- 0 Asbestmaterialen
- 0 Beperkingen
- 0 Uitsluitingen
- 0 Roerende goederen
- 0 Puin, steenslag, (water)bodem
- 2 Adviezen
- 0 Geen asbest
