# Asbestinventarisatetest

Eksterstraat 22, 2580 Putte

Attestnummer : **20250706-000212.000**

**Asbestveilig** (maar mogelijk niet asbestvrij)

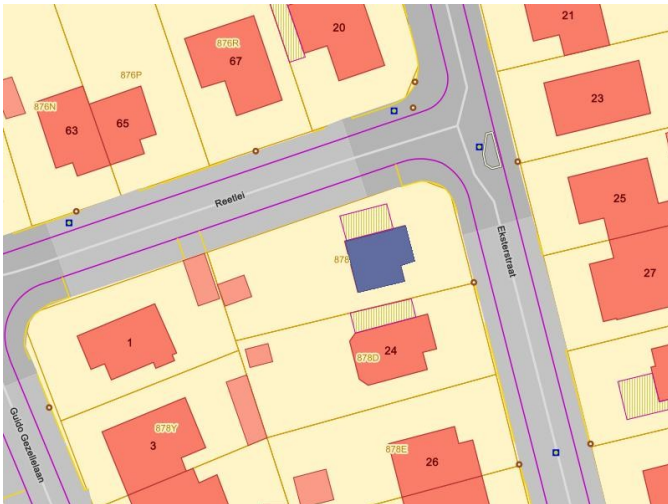
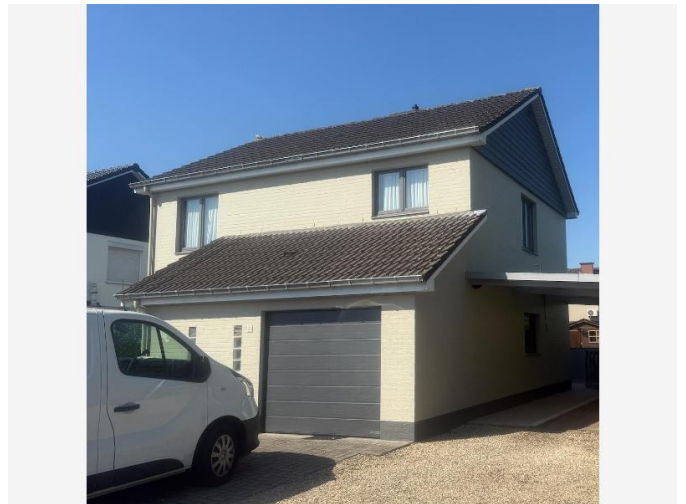
# Zone 1: Hoofdgebouw

- 0 Asbestmaterialen
- 1 Beperking
- 0 Uitsluitingen
- 0 Roerende goederen
- 0 Puin, steenslag, (water)bodem
- 4 Adviezen
- 2 Geen asbest

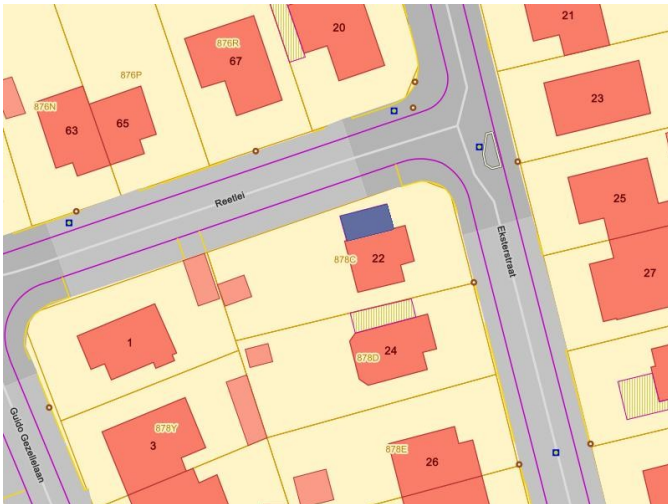
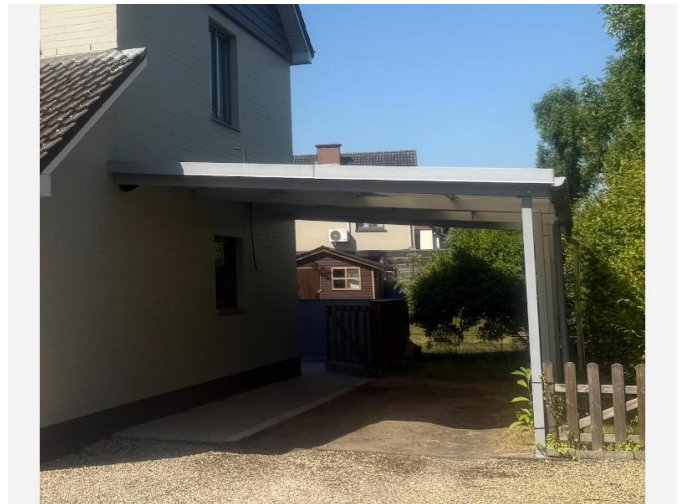
## Zone 2: Afdak

- 0 Asbestmaterialen
- 0 Beperkingen
- 0 Uitsluitingen
- 0 Roerende goederen
- 0 Puin, steenslag, (water)bodem
- 0 Adviezen
- 0 Geen asbest

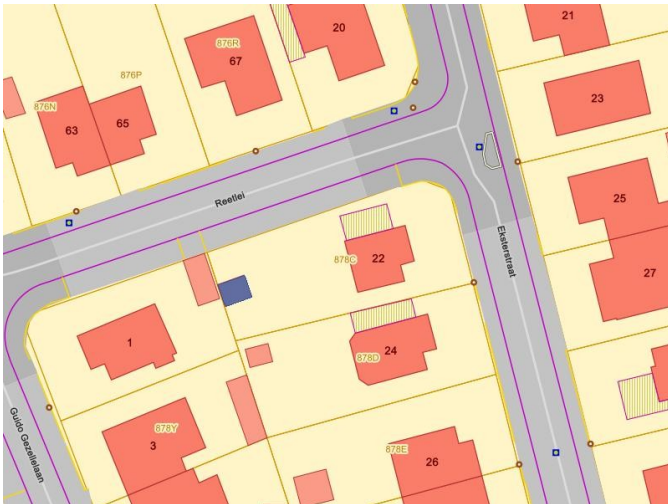
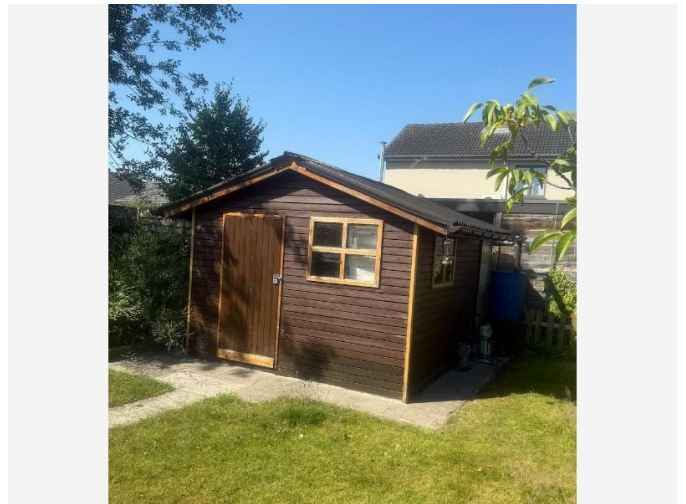
## Zone 3: Tuinhuis

- 0 Asbestmaterialen
- 0 Beperkingen
- 0 Uitsluitingen
- 0 Roerende goederen
- 0 Puin, steenslag, (water)bodem
- 0 Adviezen
- 1 Geen asbest**

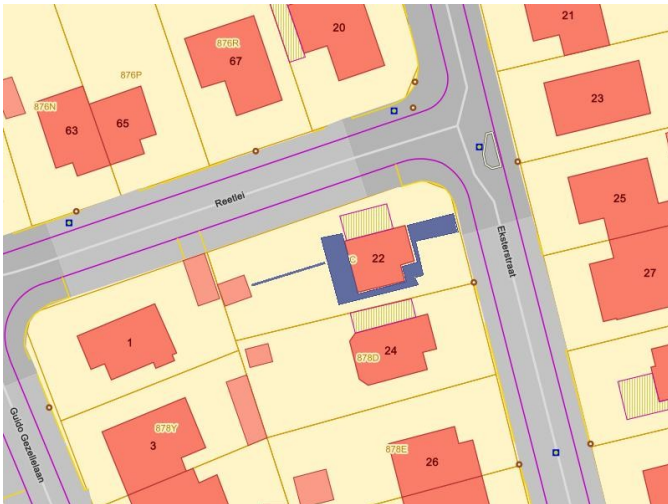
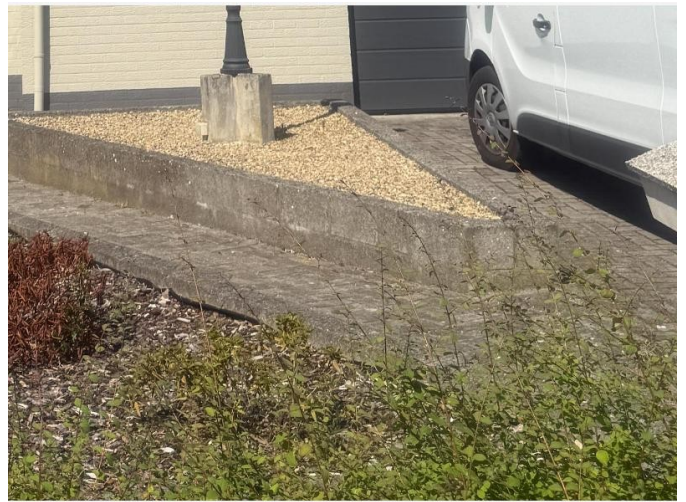
## Zone 4: Verharding

- 0 Asbestmaterialen
- 0 Beperkingen
- 0 Uitsluitingen
- 0 Roerende goederen
- 0 Puin, steenslag, (water)bodem
- 0 Adviezen
- 0 Geen asbest
