# Asbestinventarisatetest

Antwerpsesteenweg 288/1, 2500 Lier

Attestnummer : **20250718-000364.000**

Uitgegeven op : **18.07.2025**

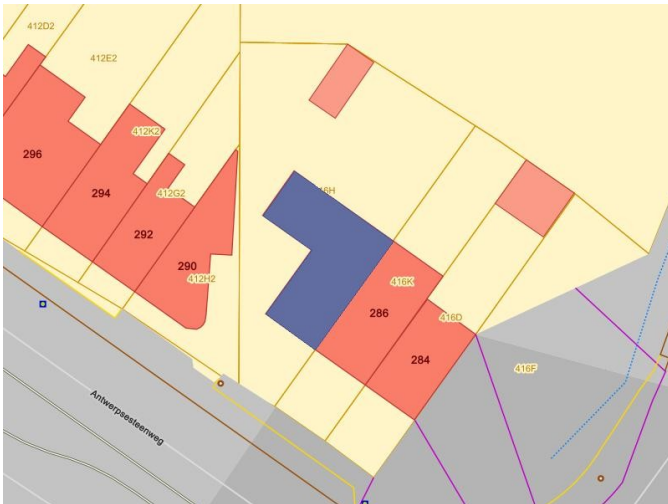
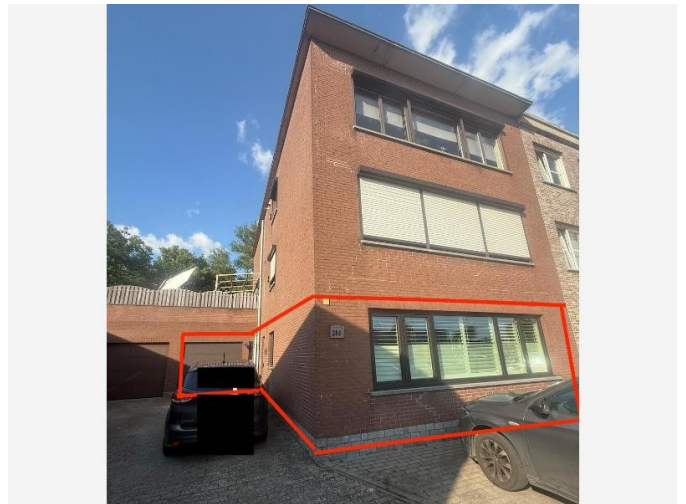
## Zone 1: Hoofdgebouw

Tijdens de inspectie vastgesteld:

- 0 Asbestmaterialen
- 0 Beperkingen
- 0 Uitsluitingen
- 0 Roerende goederen
- 0 Puin, steenslag, (water)bodem
- 2 Adviezen
- 2 Geen asbest

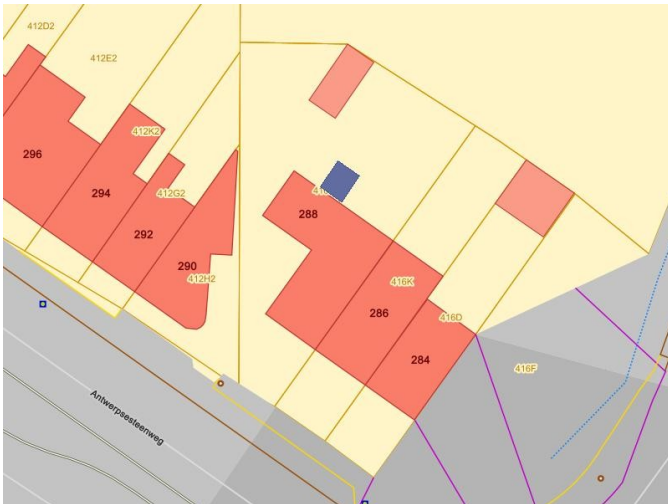
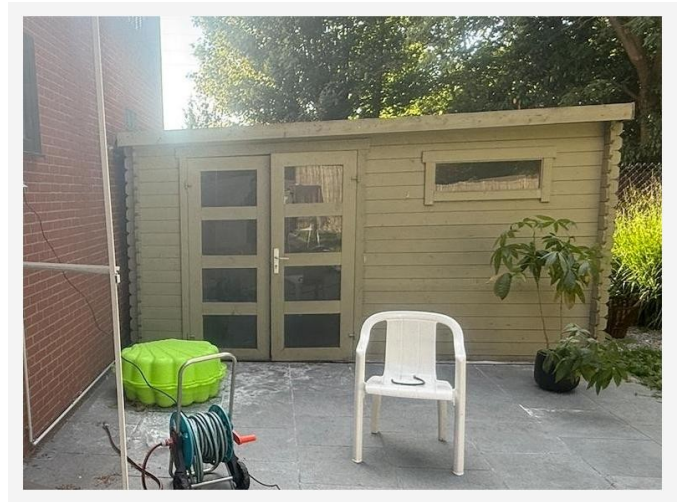
## Zone 2: Tuinhuis

Tijdens de inspectie vastgesteld:

- 0 Asbestmaterialen
- 0 Beperkingen
- 0 Uitsluitingen
- 0 Roerende goederen
- 0 Puin, steenslag, (water)bodem
- 1 Advies
- 0 Geen asbest

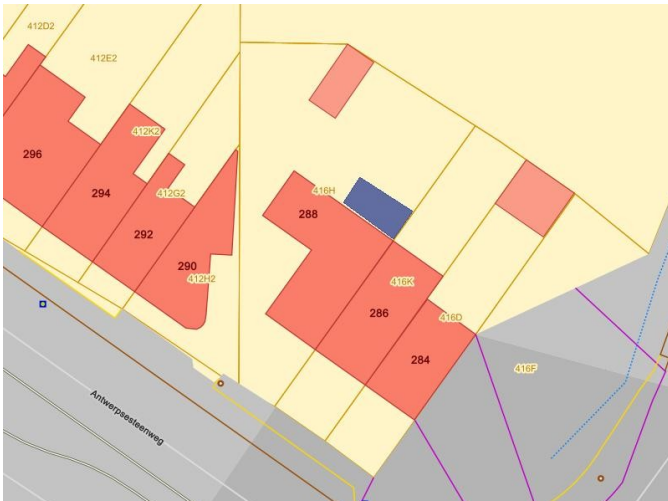
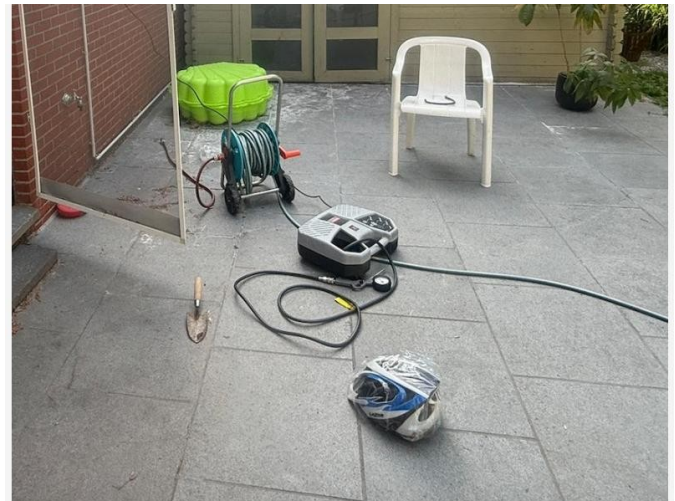
## Zone 3: Verharding

Tijdens de inspectie vastgesteld:

- 0 Asbestmaterialen
- 0 Beperkingen
- 0 Uitsluitingen
- 0 Roerende goederen
- 0 Puin, steenslag, (water)bodem
- 0 Adviezen
- 0 Geen asbest
