# Asbestinventarisatattest

Heiststeenweg 64, 2580 Putte

Attestnummer : 20250623-000533.000

Uitgegeven op : 23.06.2025

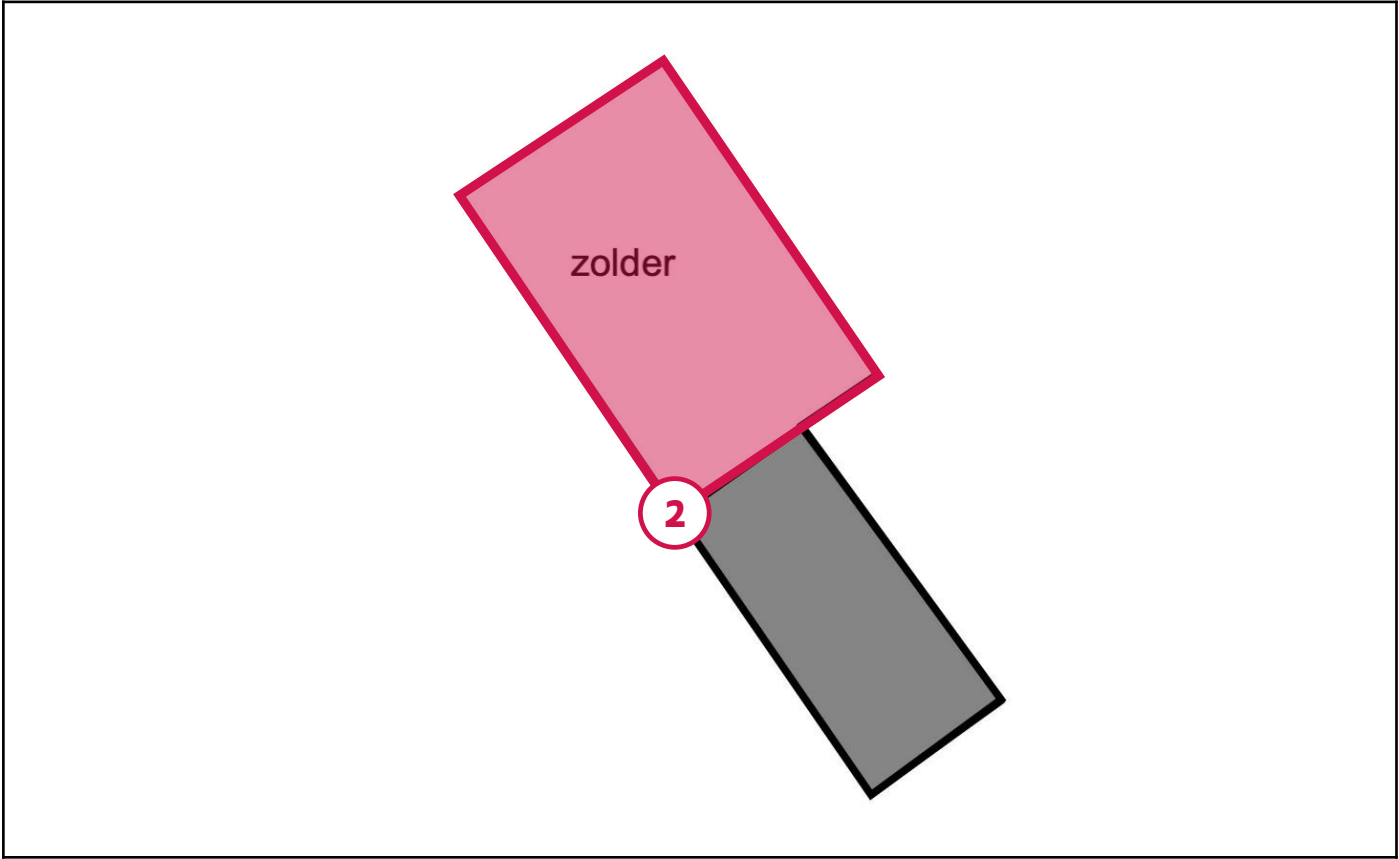
# Plan 1.7: Zolder

| Beschrijving | Type | Actie |
|---|---|---|
| 2. leien dak | Asbestmateriaal | Dringend verwijderen |
