# Asbestinventarisatetest

Hauthem 62, 3320 Hoegaarden

Attestnummer : 20250711-000388.000

**Niet-asbestveilig**

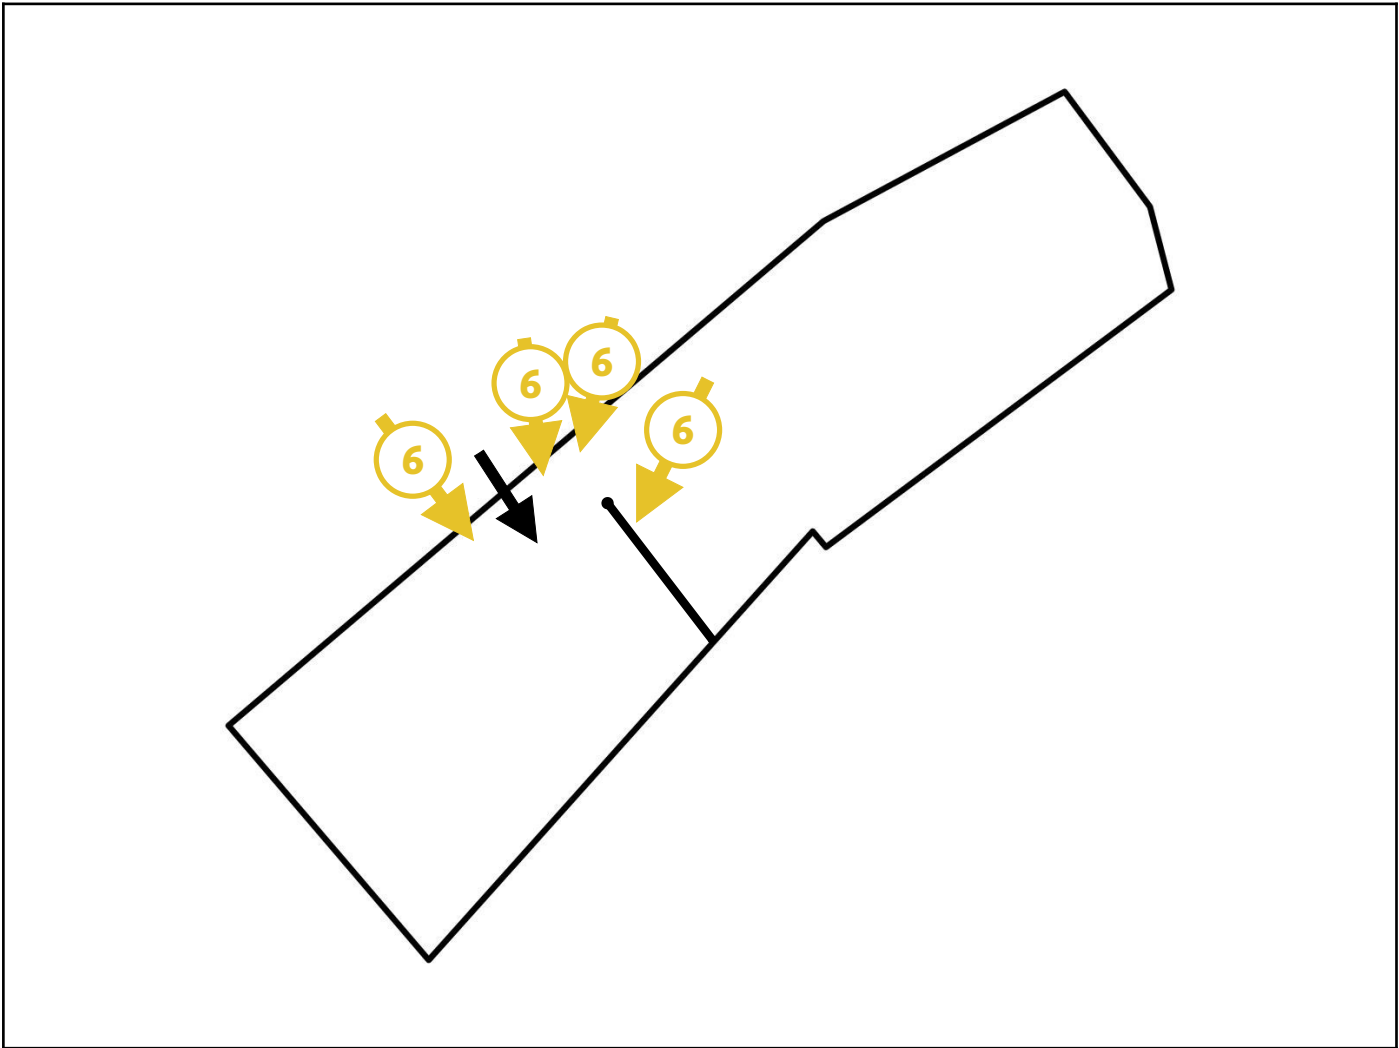
# Plan 2.1: Bijgebouw A

| Beschrijving | Type | Actie |
|---|---|---|
| 6. schakelaars/elektrische toepassingen | Asbestmateriaal | Zorgvuldig beheren |

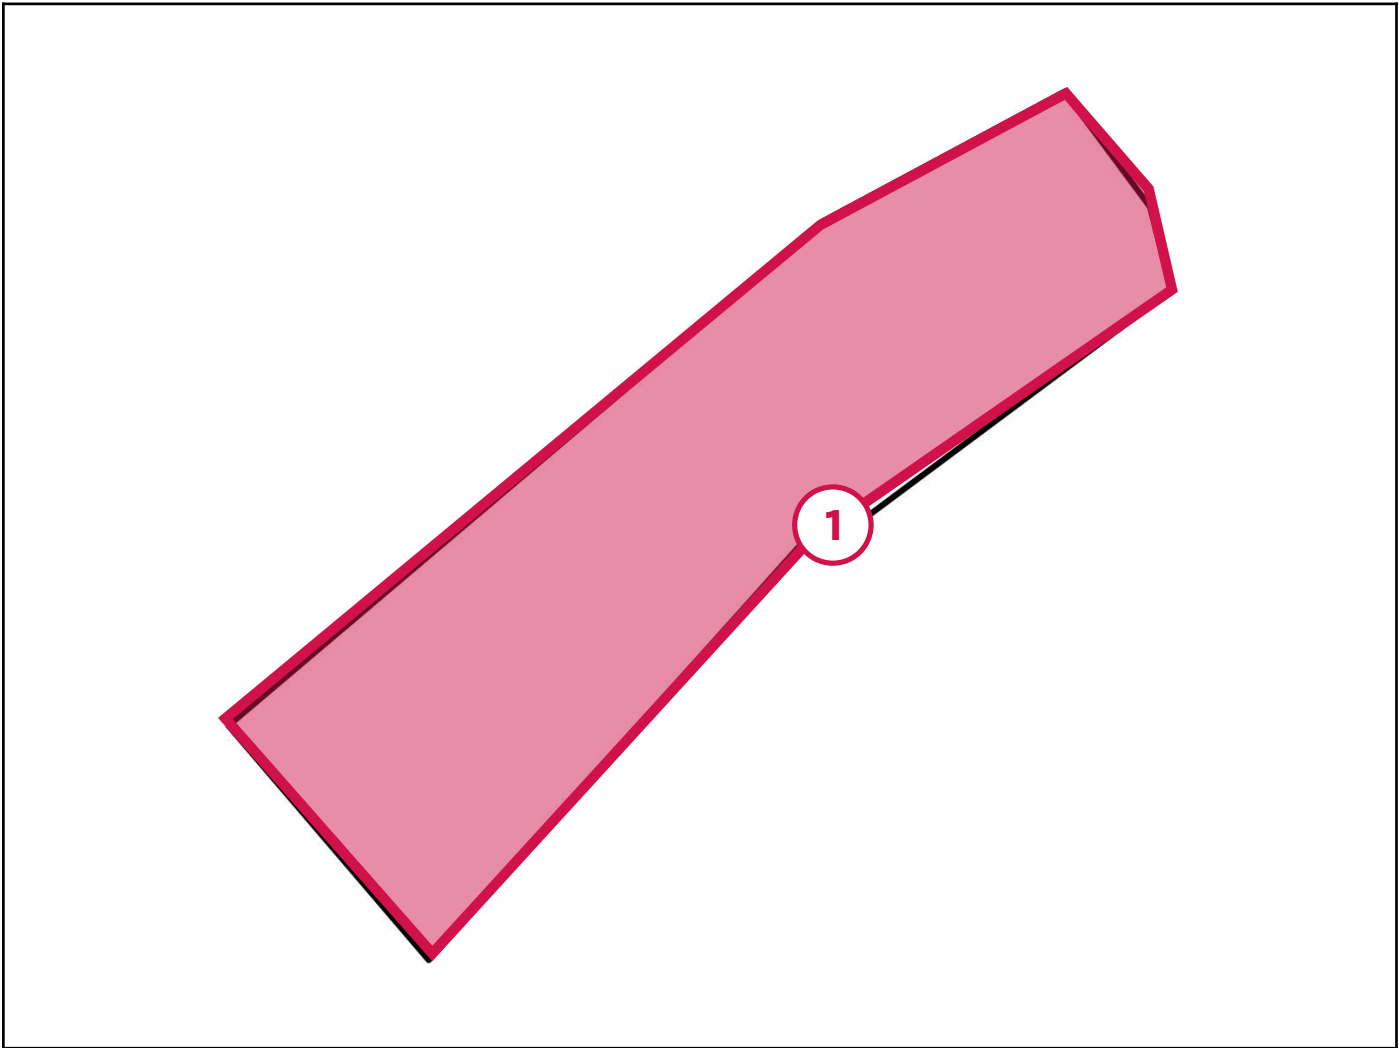
## Plan 2.2: Bijgebouw A dak

| Beschrijving | Type | Actie |
|---|---|---|
| 1. golfplaten bijgebouw A | Asbestmateriaal | Dringend verwijderen |

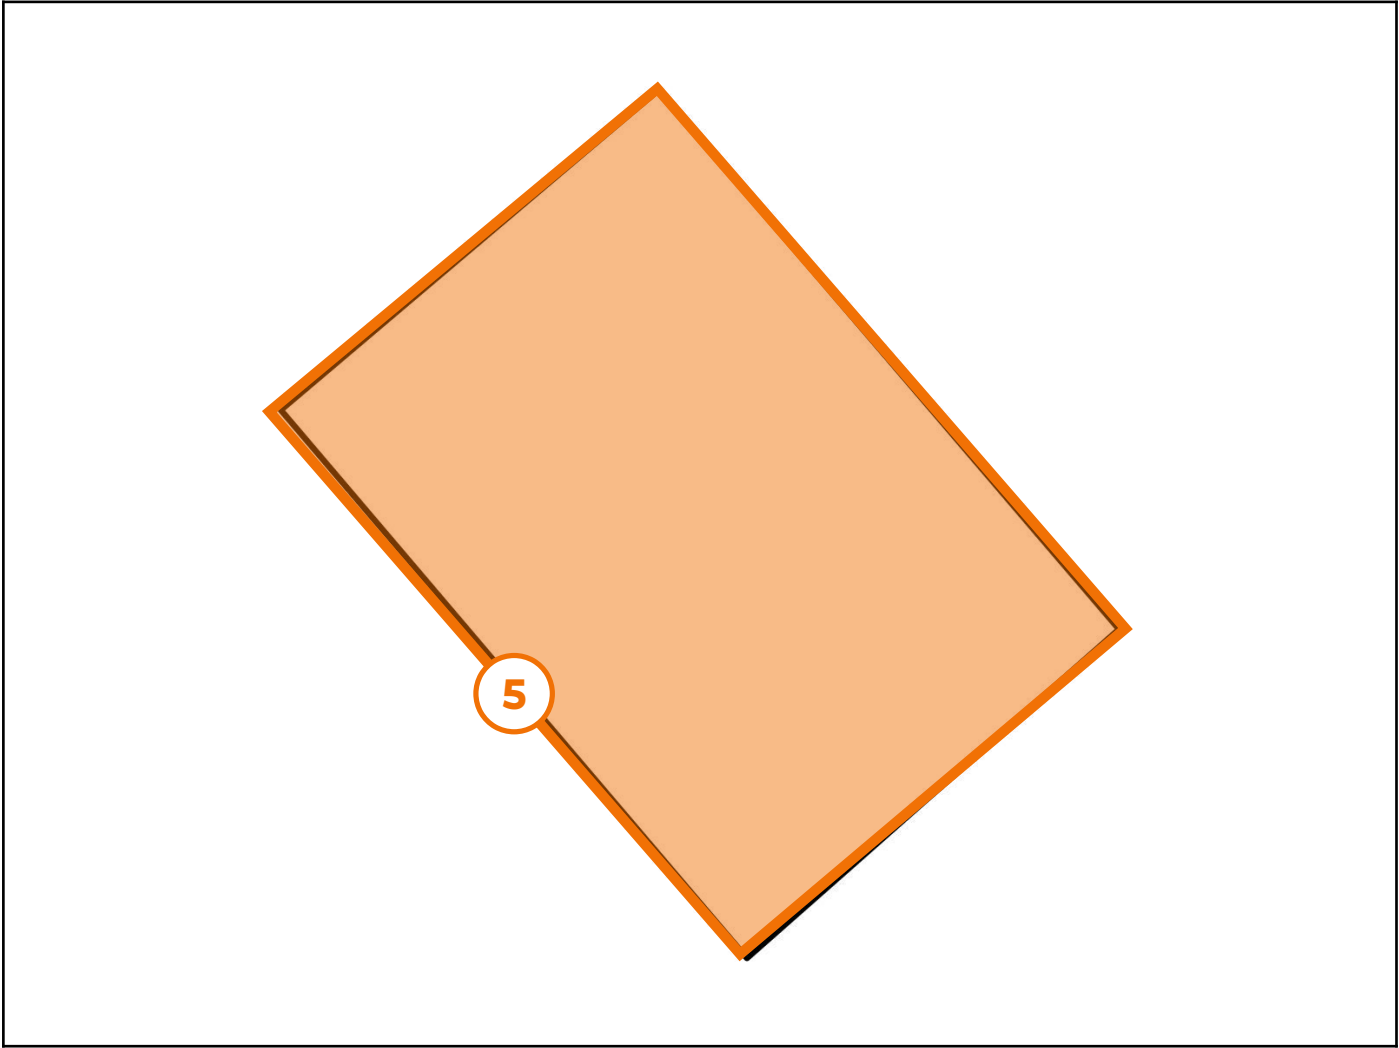
### Plan 3.1: Afdak

| Beschrijving | Type | Actie |
|---|---|---|
| 5. golfplaten afdak | Asbestmateriaal | Verwijderen |

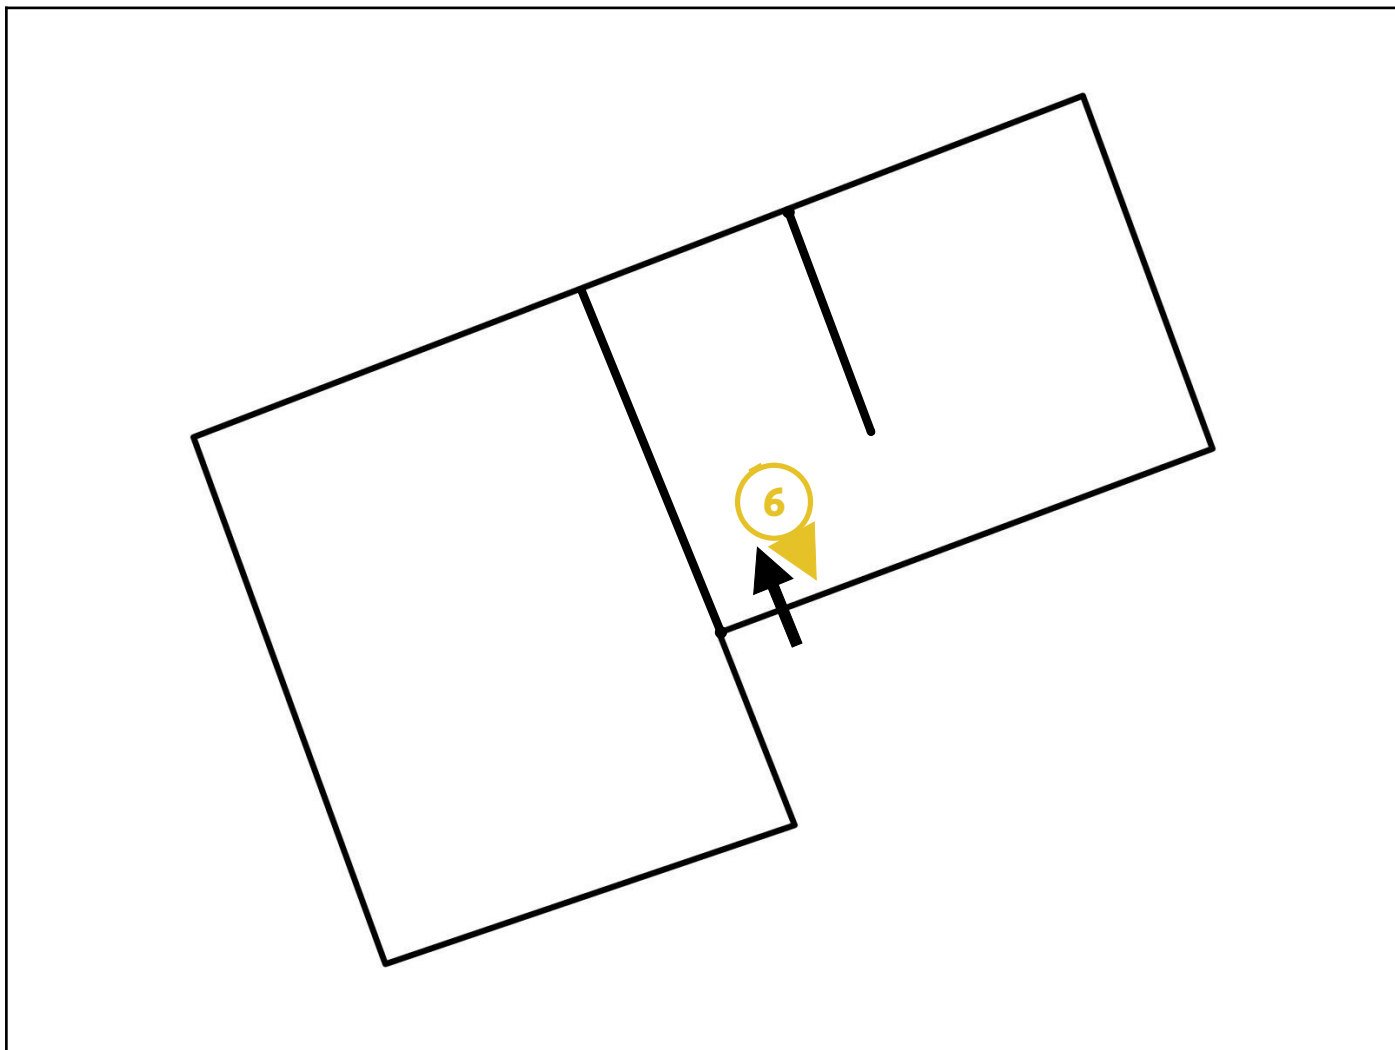
## Plan 4.1: Bijgebouw B

| Beschrijving | Type | Actie |
|---|---|---|
| 6. schakelaars/elektrische toepassingen | Asbestmateriaal | Zorgvuldig beheren |
