# Asbestinventarisatetest

Zilverberklaan 62, 2820 Bonheiden

Attestnummer : 20250717-000287.000

**Niet-asbestveilig**

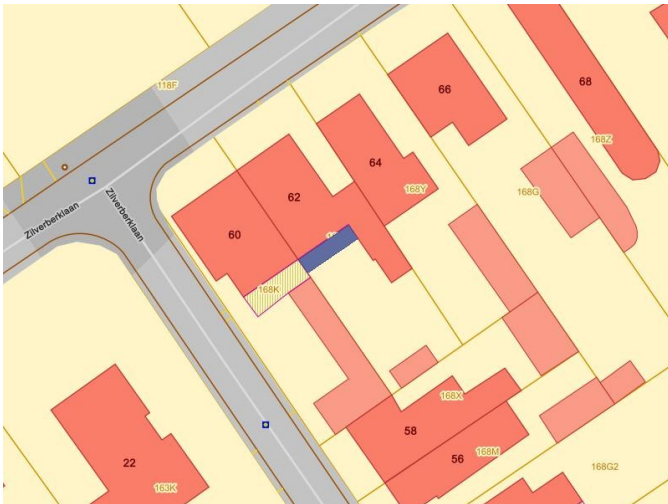
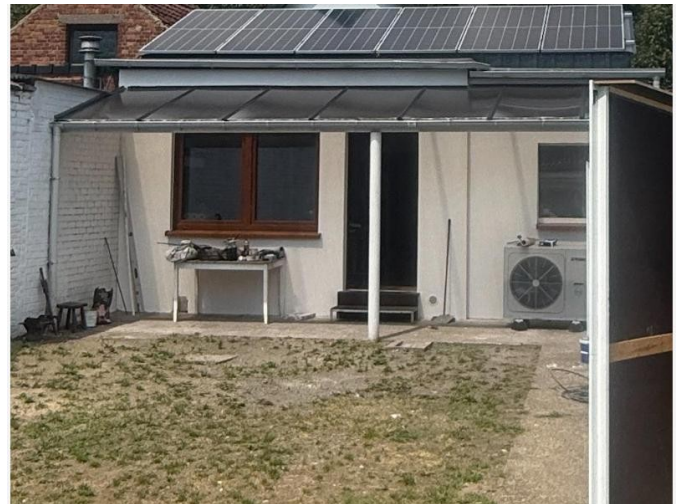
## Zone 2: Afdak

- 1 Asbestmateriaal**
- 0 Beperkingen
- 0 Uitsluitingen
- 0 Roerende goederen
- 0 Puin, steenslag, (water)bodem
- 0 Adviezen
- 0 Geen asbest

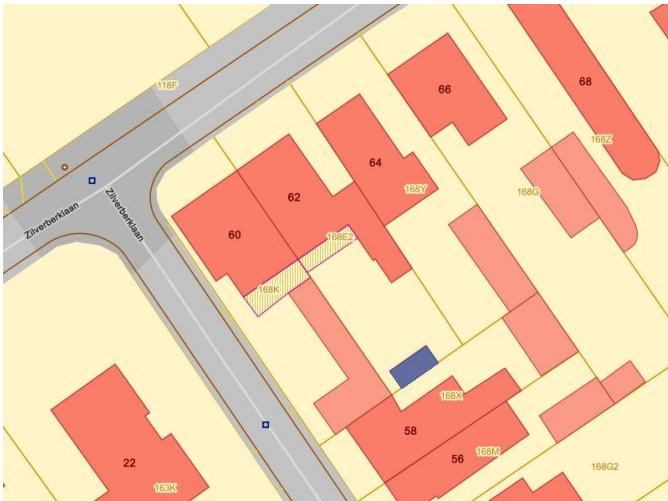
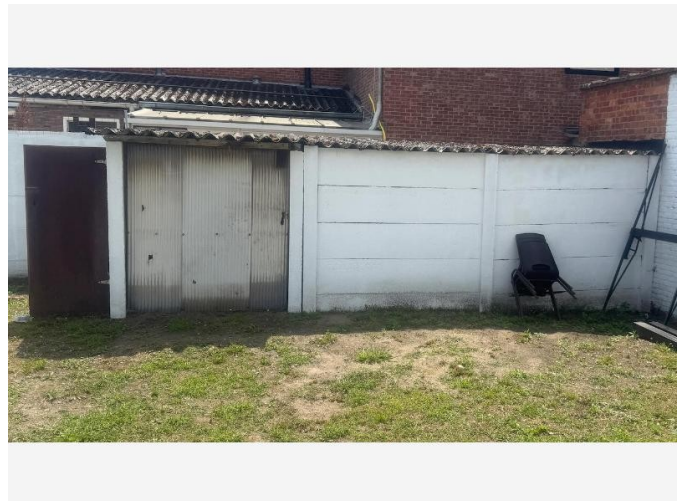
## Zone 3: Tuinhuis

- 1 Asbestmateriaal**
- 0 Beperkingen
- 0 Uitsluitingen
- 0 Roerende goederen
- 0 Puin, steenslag, (water)bodem
- 0 Adviezen
- 0 Geen asbest

| Beschrijving | Type | Actie |
|---|---|---|
| 1. golfplaten tuinhuis | Asbestmateriaal | Dringend verwijderen |
