# Asbestinventarisatetest

Gijmelbergstraat 6, 3201 Aarschot

Attestnummer : **20250504-000154.000**

Uitgegeven op : **04.05.2025**

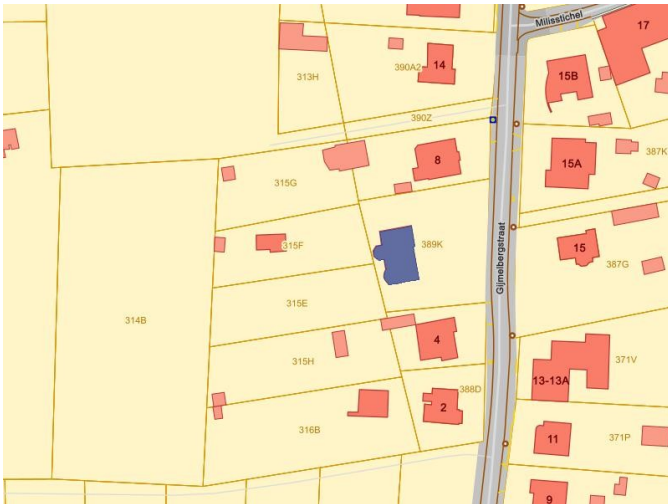
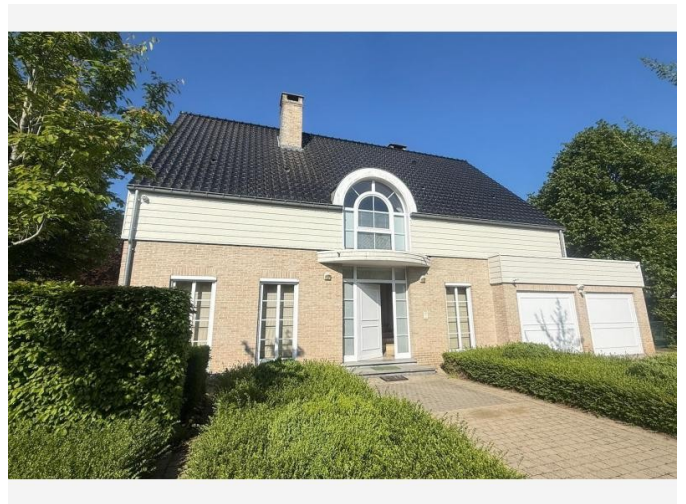
## Zone 1: Hoofdgebouw

Tijdens de inspectie vastgesteld:

- 0 Asbestmaterialen
- 1 Beperking
- 0 Uitsluitingen
- 0 Roerende goederen
- 0 Puin, steenslag, (water)bodem
- 3 Adviezen
- 3 Geen asbest

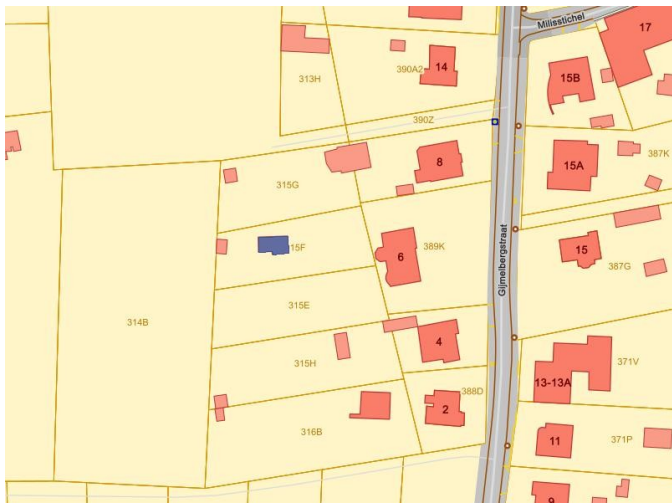
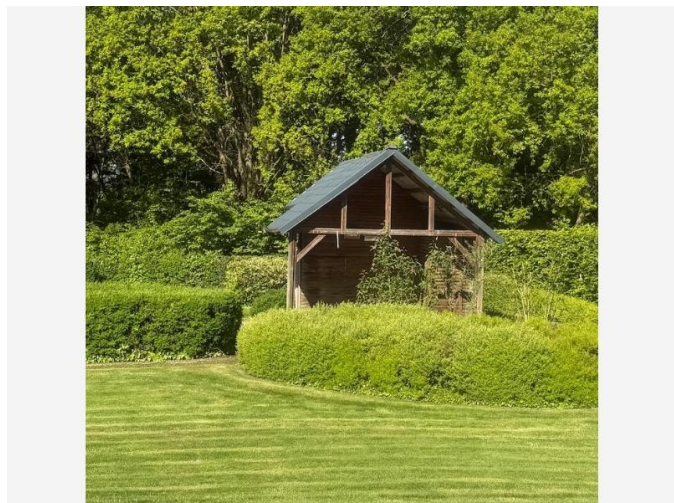
## Zone 2: Bijgebouw

Tijdens de inspectie vastgesteld:

- 0 Asbestmaterialen
- 0 Beperkingen
- 0 Uitsluitingen
- 0 Roerende goederen
- 0 Puin, steenslag, (water)bodem
- 0 Adviezen
- 0 Geen asbest
