# Asbestinventarisatetest

Oude Booischotsebaan 18, 2820 Bonheiden

Attestnummer : 20231014-000080.000

Uitgegeven op : 14.10.2023

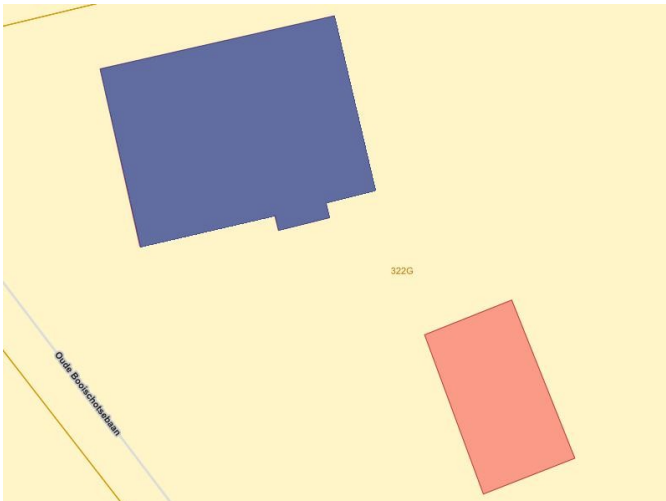
## Zone 1: Hoofdgebouw

### 2     **Asbestmaterialen**

| Beschrijving | Type | Actie |
|---|---|---|
| 3. Leien als dakbedekking | Asbestmateriaal | Verwijderen |

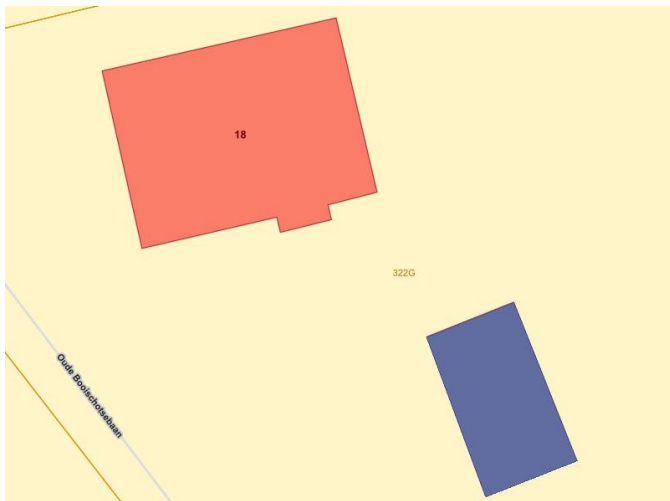
## Zone 2: Bijgebouw

- 1 Asbestmateriaal**
- 0 Beperking
- 0 Uitsluiting
- 0 Roerend goed
- 0 Puin, steenslag, (water)bodem
- 0 Advies
- 0 Geen asbest

| Beschrijving | Type | Actie |
|---|---|---|
| 5. Plaat in schrijnwerk | Asbestmateriaal | Verwijderen |

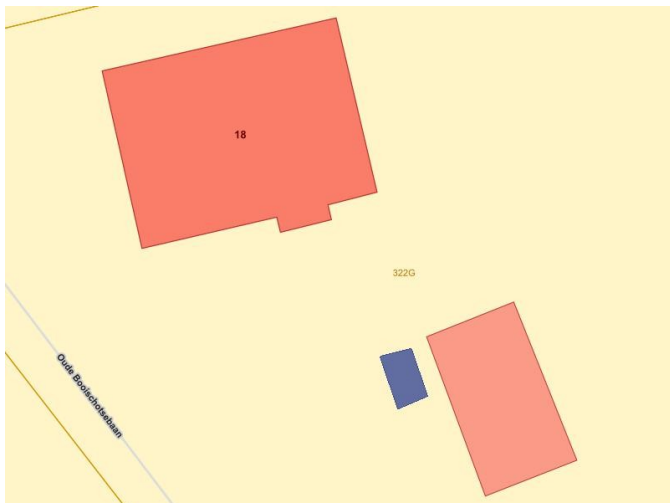
## Zone 3: Kippenhok

### 3 Asbestmaterialen
