# Asbestinventarisatetest

Henri Spillemaeckersstraat 18, 2850 Boom

Attestnummer : **20240823-000081.000**

## Asbestveilig

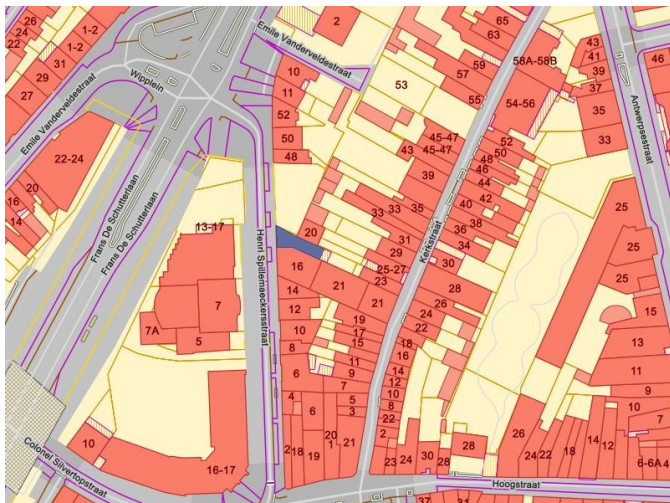
## Zone 1: praktijk met woning

- 0 Asbestmaterialen
- 0 Beperkingen
- 0 Uitsluitingen
- 0 Roerende goederen
- 0 Puin, steenslag, (water)bodem
- 0 Adviezen
- 5 Geen asbest**

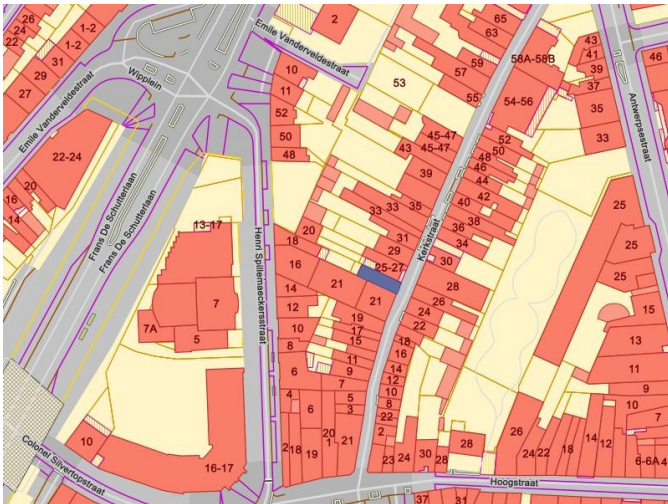
## Zone 2: garage, berging, wellnes

- 0 Asbestmaterialen
- 0 Beperkingen
- 0 Uitsluitingen
- 0 Roerende goederen
- 0 Puin, steenslag, (water)bodem
- 0 Adviezen
- 1 **Geen asbest**

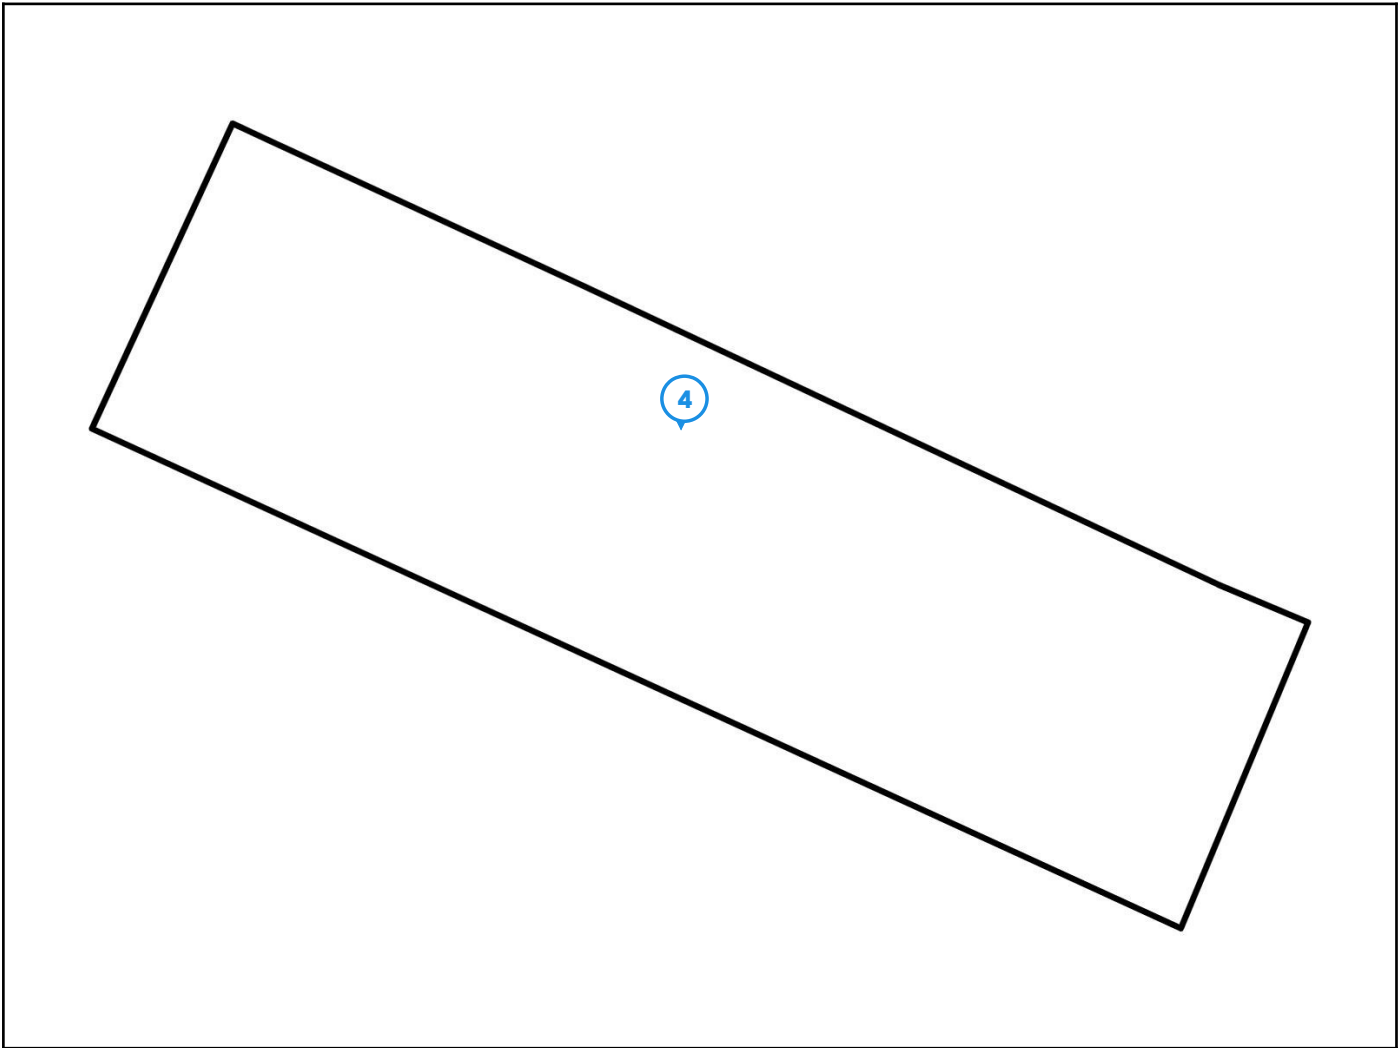
## Plan 2.1: Hoofdgebouw plan

| Beschrijving | Type | Actie |
|---|---|---|
| 4. plaat onder de waterpomp, locatie kerkstraat 23 | Geen asbest | - |

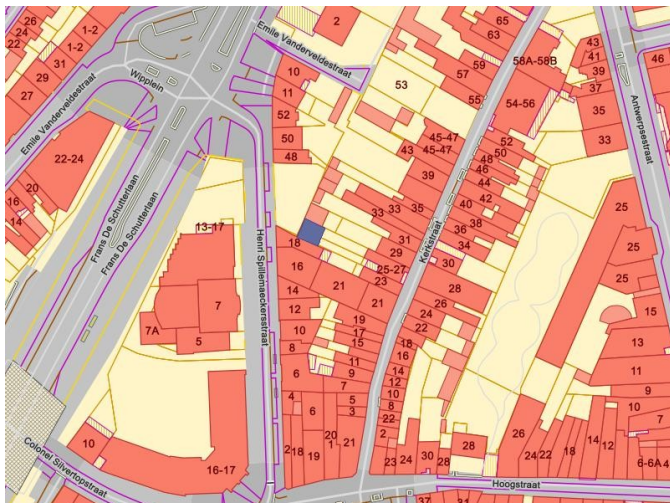
## Zone 3: praktijk

- 0 Asbestmaterialen
- 0 Beperkingen
- 1 Uitsluitingen
- 0 Roerende goederen
- 0 Puin, steenslag, (water)bodem
- 0 Adviezen
- 0 Geen asbest
