# Asbestinventarisatetest

Kasteellaan 32, 2860 Sint-Katelijne-Waver

Attestnummer : 20250317-000094.000

**Niet-asbestveilig**

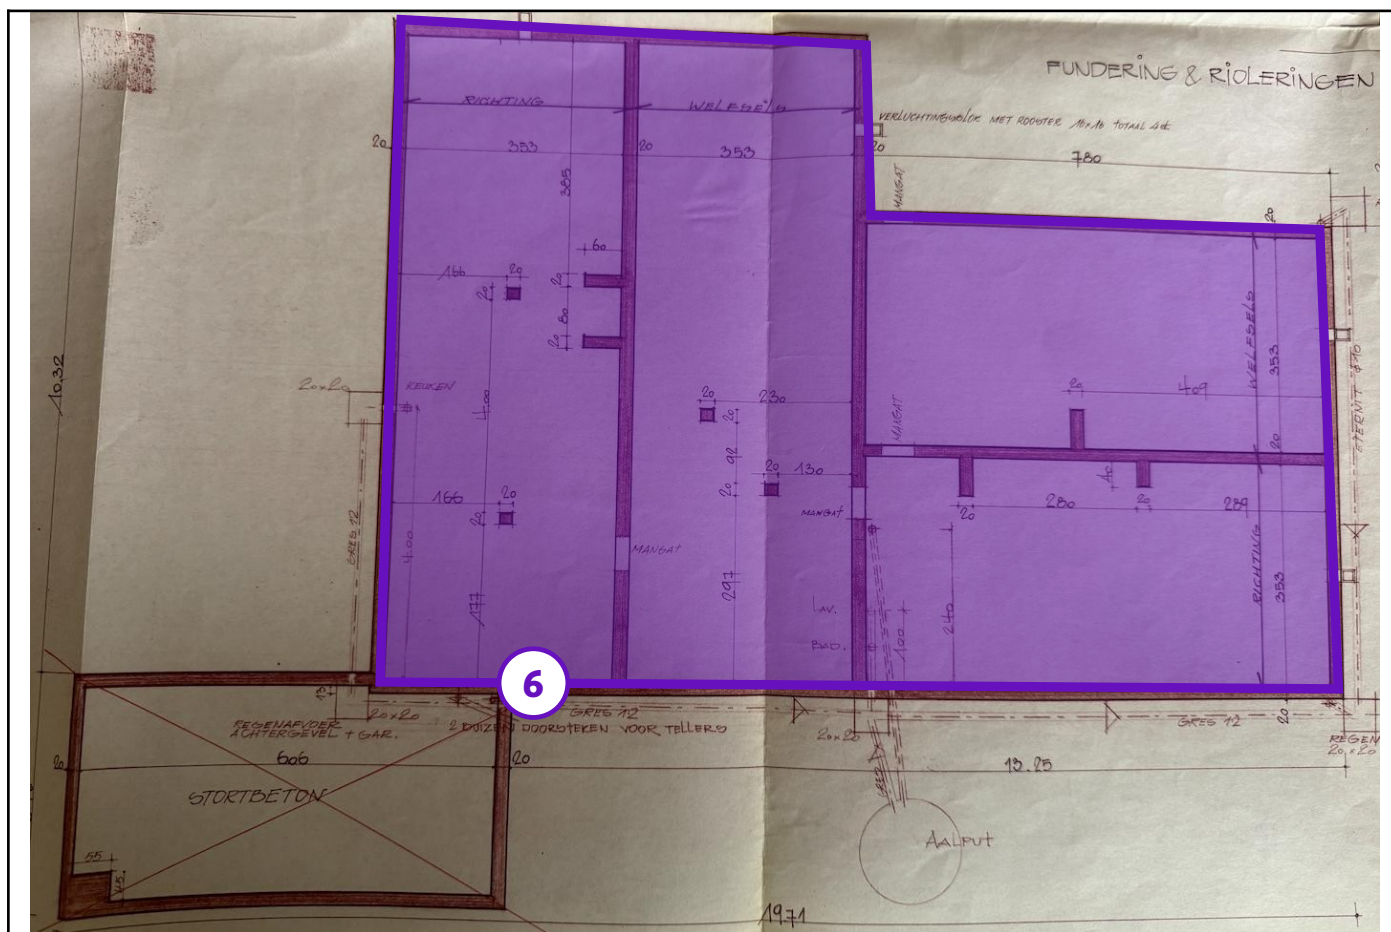
## Plan 1.1: Funderingen / Rioleringen

| Beschrijving | Type | Actie |
|---|---|---|
| 6. funderingen / riolering (kruipkelder) | Beperking | - |
