# Asbestinventarisatetest

Kloosterstraat 47, 2820 Bonheiden

Attestnummer : 20250813-000382.000

Uitgegeven op : 13.08.2025

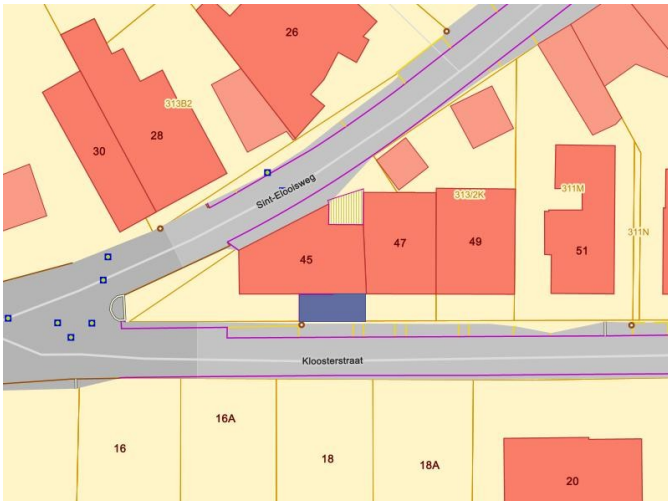
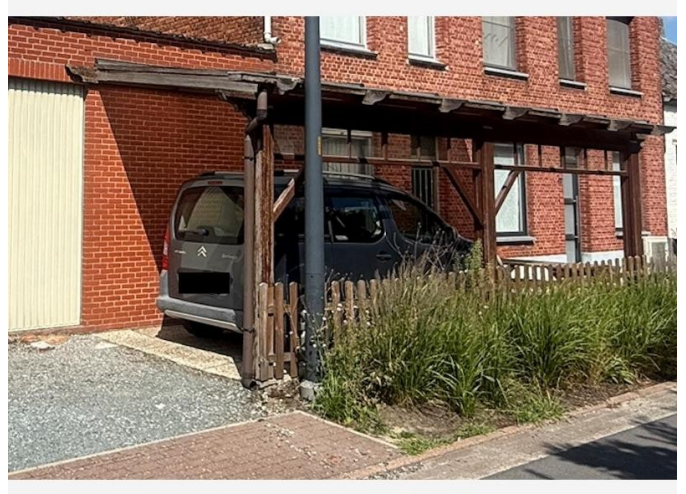
## Zone 2: Afdak voorkant

- 0 Asbestmaterialen
- 0 Beperkingen
- 0 Uitsluitingen
- 0 Roerende goederen
- 0 Puin, steenslag, (water)bodem
- 0 Adviezen
- 0 Geen asbest

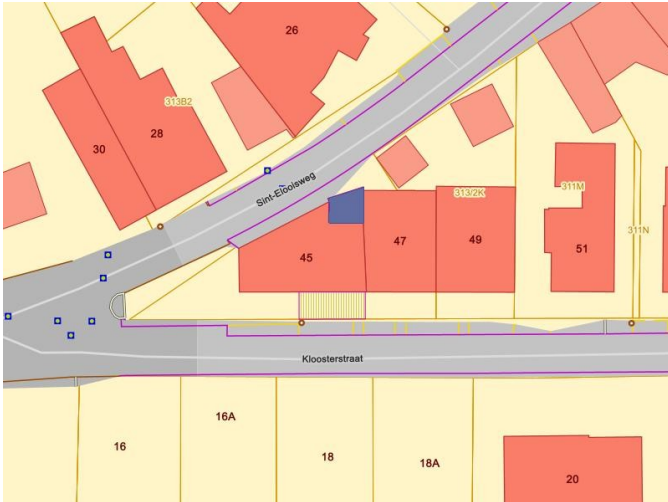
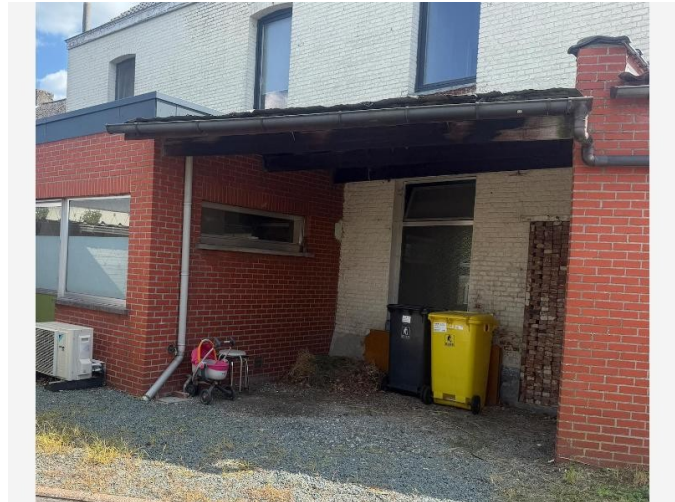
## Zone 3: Afdak achterkant

- 0 Asbestmaterialen
- 0 Beperkingen
- 0 Uitsluitingen
- 0 Roerende goederen
- 0 Puin, steenslag, (water)bodem
- 0 Adviezen
- 0 Geen asbest
