Asbestinventarisatetest

24014C0148/00A002 - Leuvensesteenweg 339

Attestnummer : 20241227-000088.000

Uitgegeven op : 27.12.2024

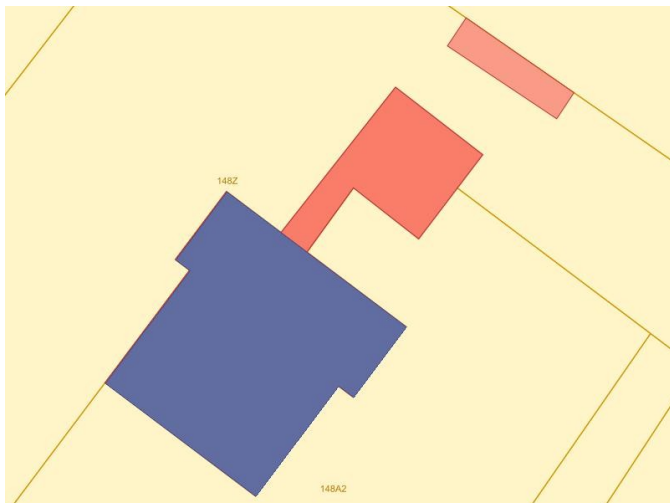
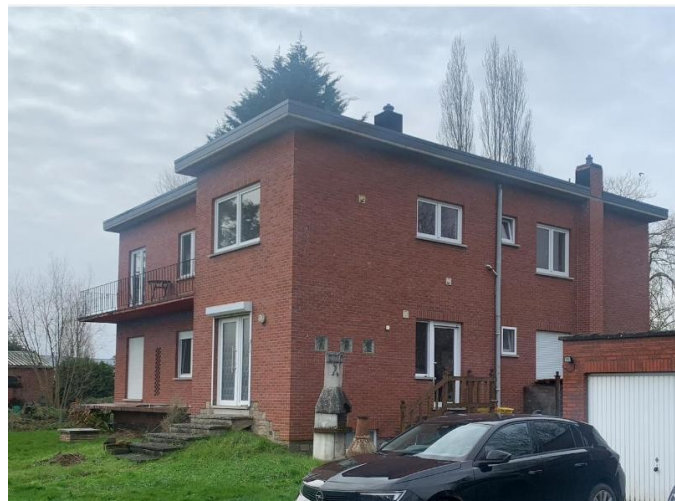
Zone 1: Hoofdgebouw

- 1 Asbestmateriaal**
- 0 Beperkingen
- 0 Uitsluitingen
- 0 Roerende goederen
- 0 Puin, steenslag, (water)bodem
- 2 Adviezen**
- 2 Geen asbest**

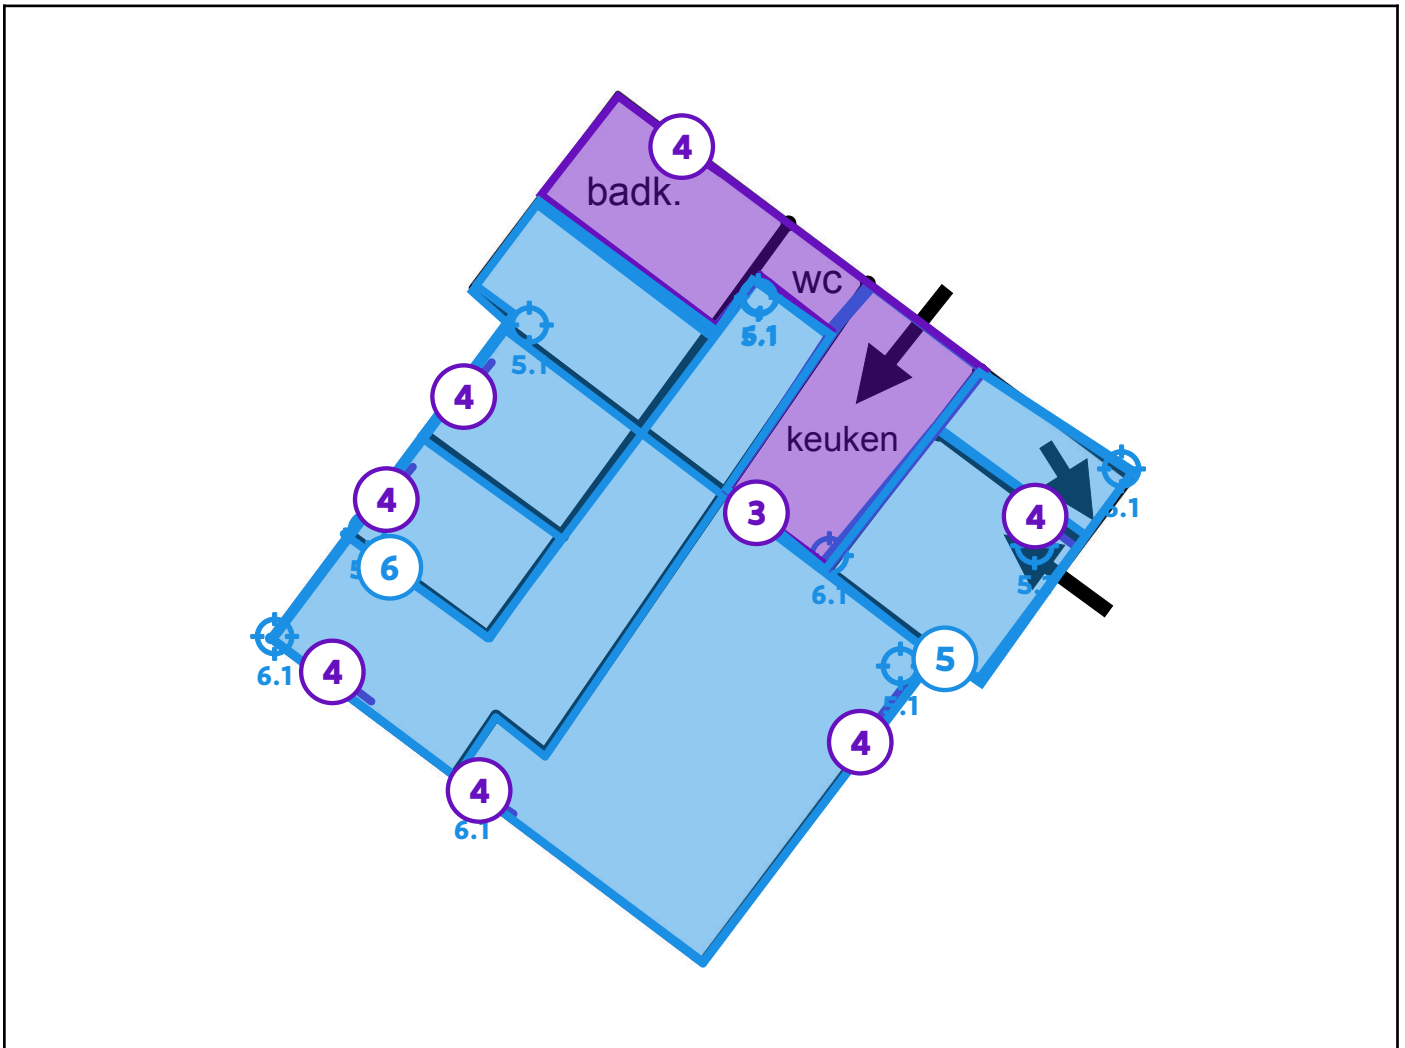
Plan 1.1: Gelijkvloers

Beschrijving	Type	Actie
3. vals plafond	Advies	-
4. radiatoren	Advies	-
5. pleister plafond	Geen asbest	-
5.1 Code: M02	Mengmonster	-
6. pleister muur	Geen asbest	-
6.1 Code: M01	Mengmonster	-

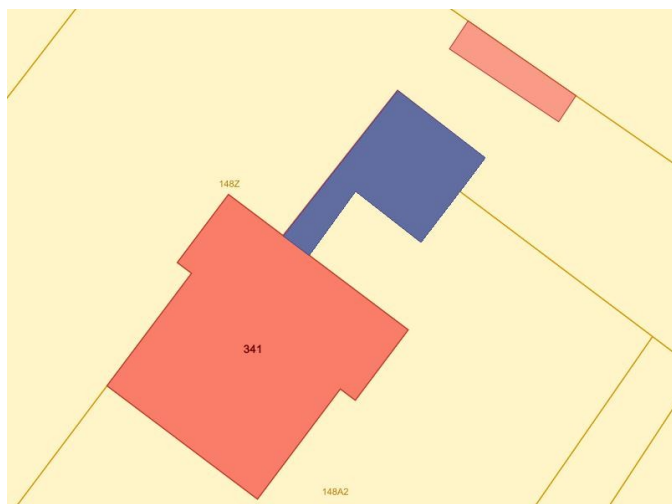
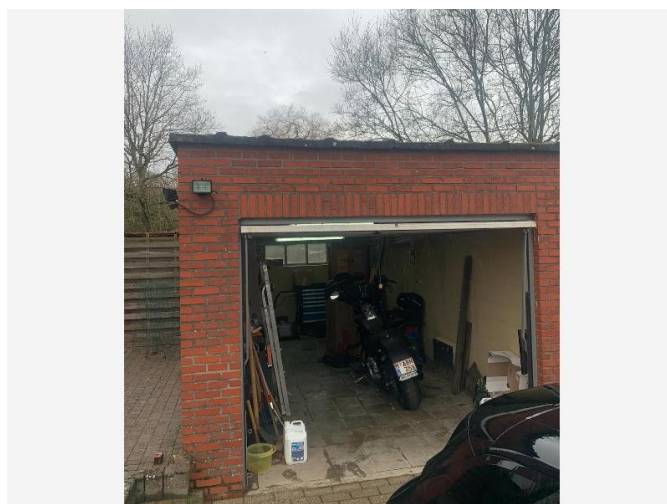
Zone 2: Garage

- 1 Asbestmateriaal**
- 0 Beperkingen
- 0 Uitsluitingen
- 0 Roerende goederen
- 0 Puin, steenslag, (water)bodem
- 0 Adviezen
- 0 Geen asbest

Beschrijving	Type	Actie
1. golfplaten garage	Asbestmateriaal	Dringend verwijderen
