Asbestinventarisatetest

Stationsstraat 11, 2220 Heist-op-den-Berg

Attestnummer : 20250504-000159.000

Uitgegeven op : 04.05.2025

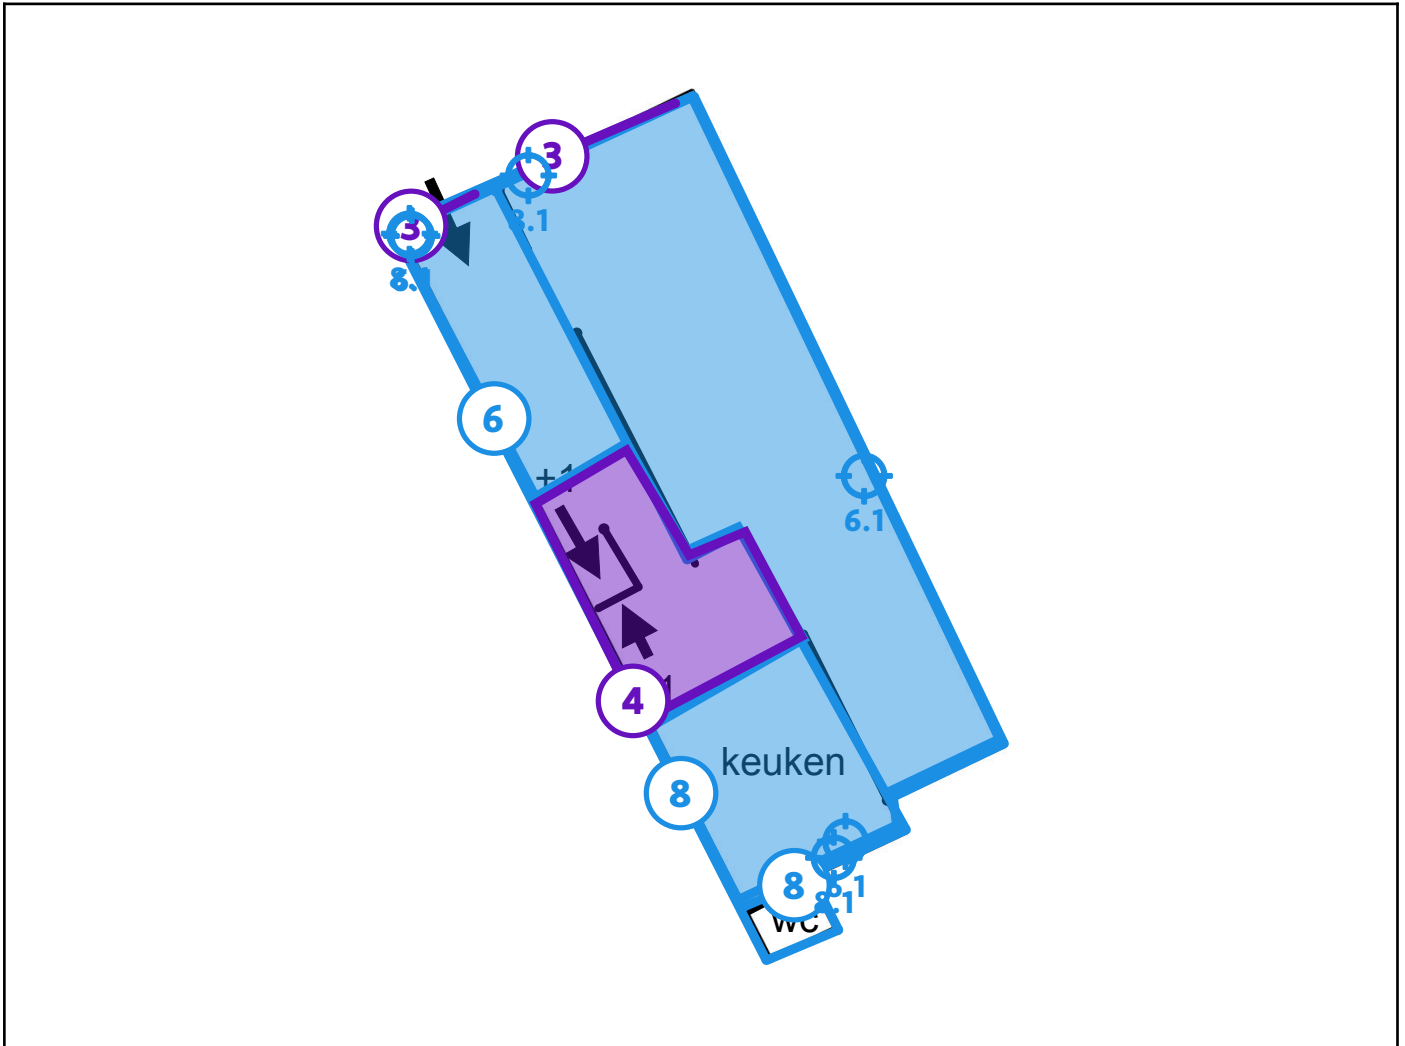
Plan 1.2: Gelijkvloers

Beschrijving	Type	Actie
3. mastiek	Advies	-
4. vals plafond	Advies	-
6. pleister plafond	Geen asbest	-
6.1 Code: M02	Mengmonster	-
8. pleister muren	Geen asbest	-
8.1 Code: M01	Mengmonster	-

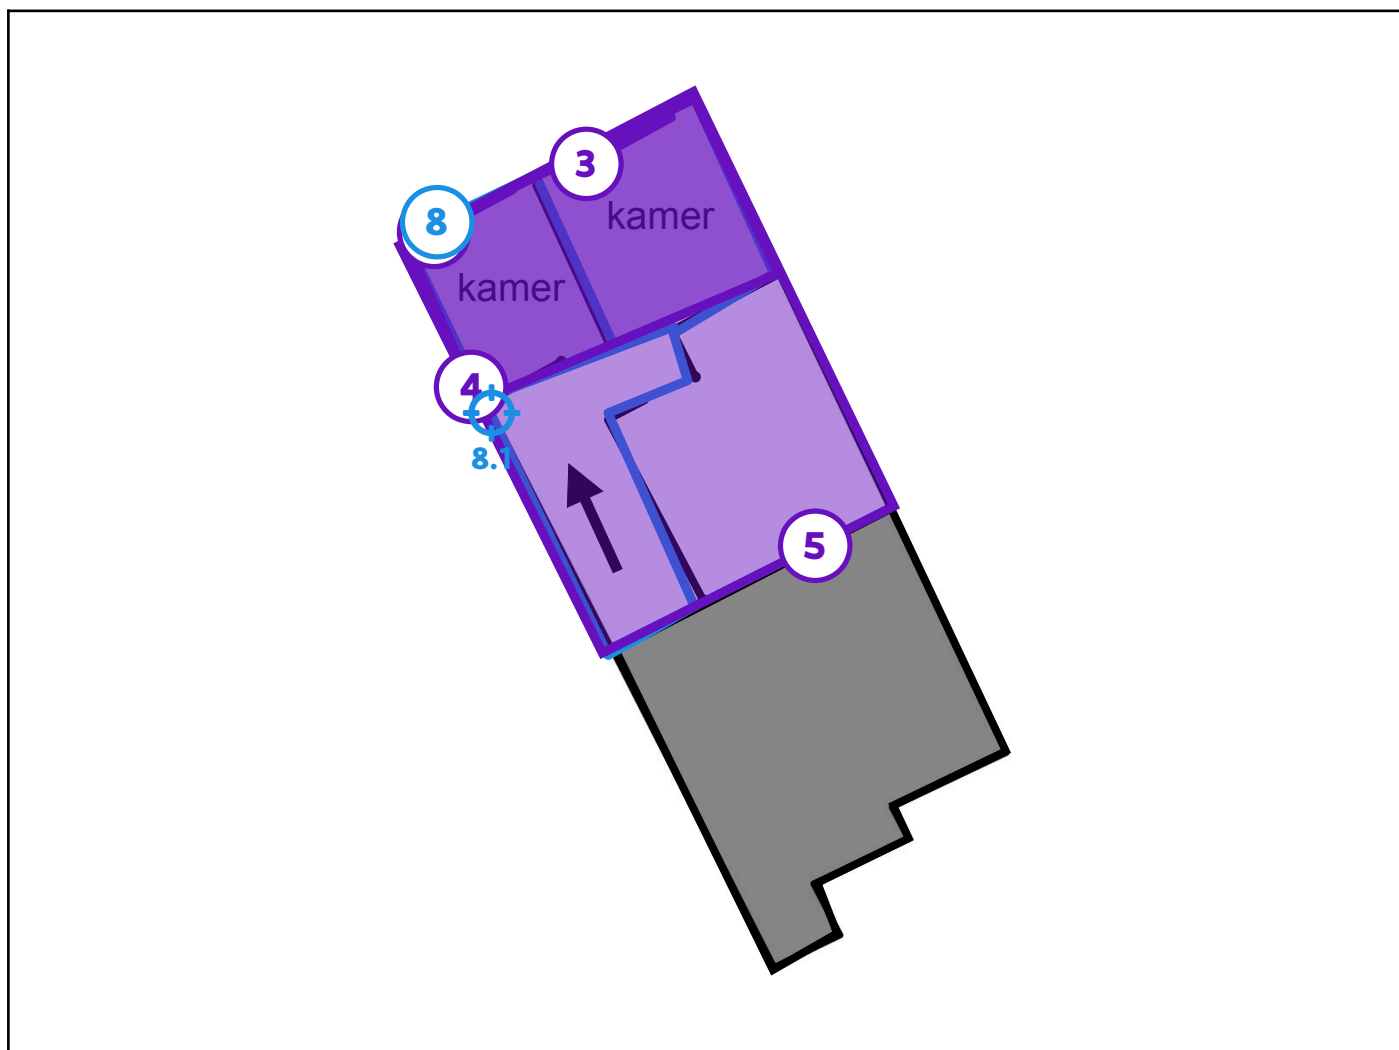
Plan 1.4: 2de verdieping

Beschrijving	Type	Actie
3. mastiek	Advies	-
4. vals plafond	Advies	-
5. onderdak	Advies	-
8. pleister muren	Geen asbest	-
8.1 Code: M01	Mengmonster	-
