# Asbestinventarisatattest

Posthoornstraat 18, 2500 Lier

Attestnummer : 20250912-000388.000

Uitgegeven op : 12.09.2025

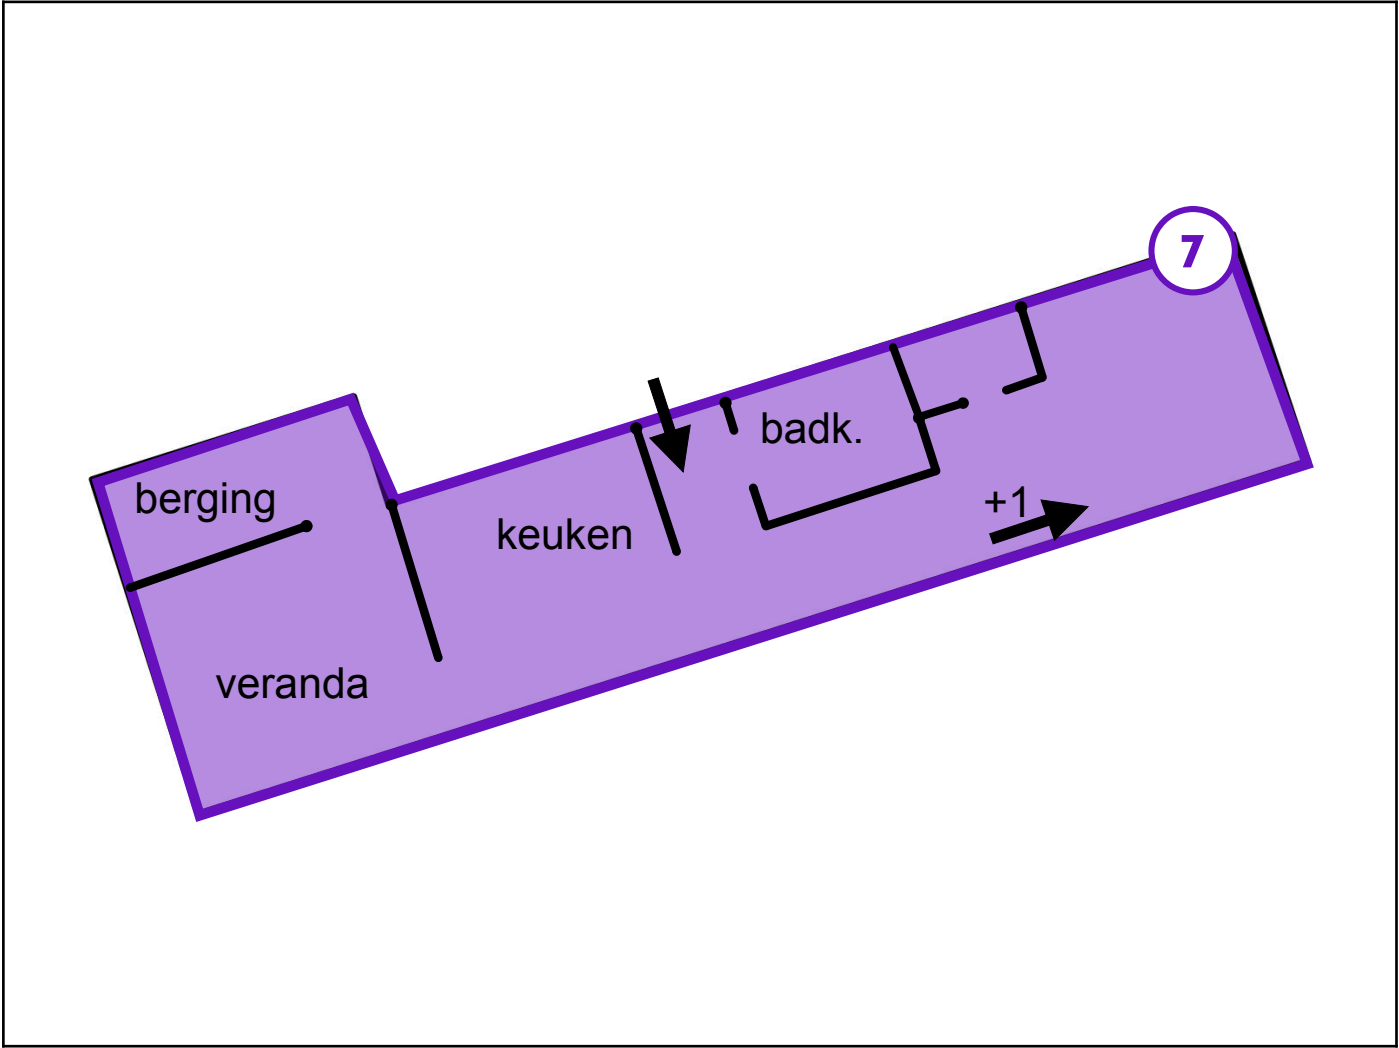
# Plan 1.1: Gelijkvloers

| Beschrijving | Type | Actie |
|---|---|---|
| 7. vals plafond | Advies | - |

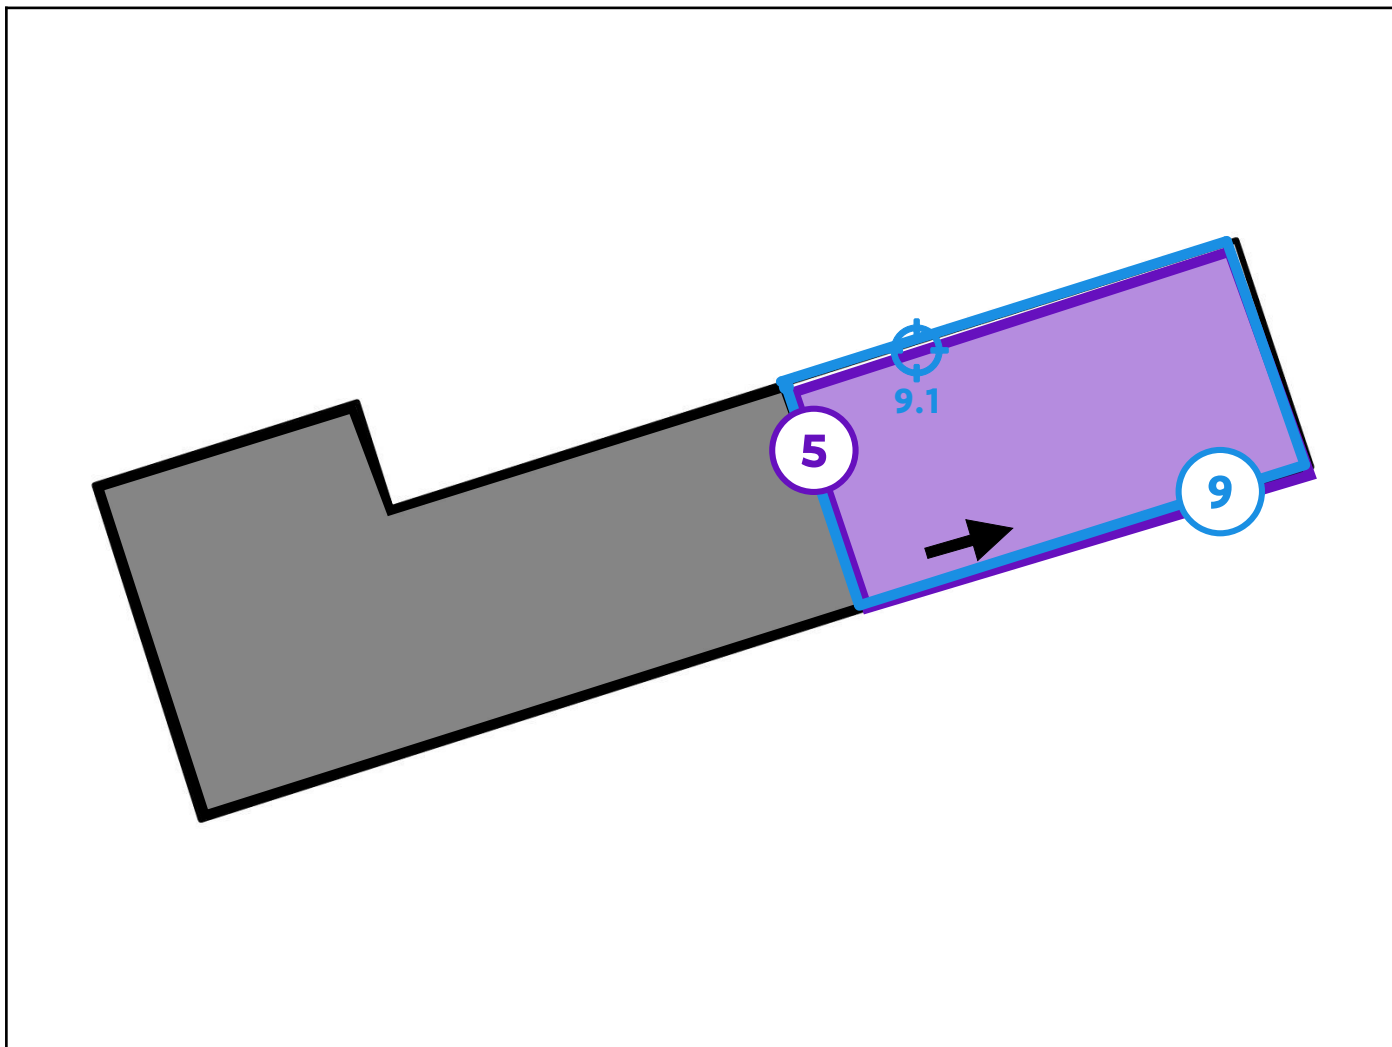
## Plan 1.5: 2de verdieping

| Beschrijving | Type | Actie |
|---|---|---|
| 1. leien dak | Asbestmateriaal | Verwijderen |
