# Asbestinventarisatetest

Grote Nieuwedijkstraat 415/201, 2800 Mechelen

Attestnummer : **20250916-000286.000**

Uitgegeven op : **16.09.2025**

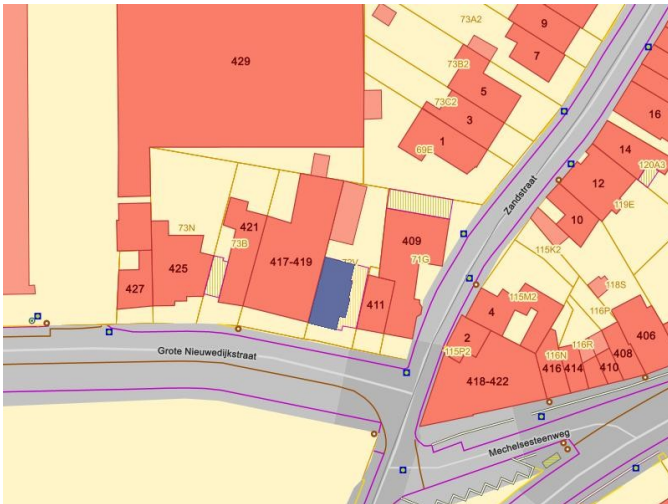
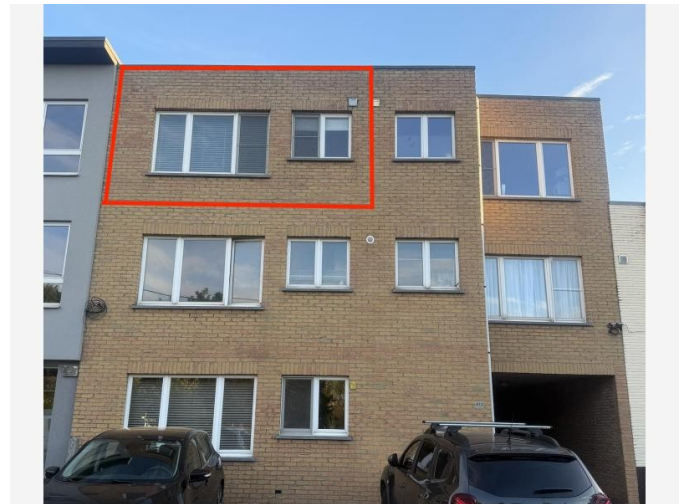
## Zone 1: Hoofdgebouw

- 0 Asbestmaterialen
- 0 Beperkingen
- 0 Uitsluitingen
- 0 Roerende goederen
- 0 Puin, steenslag, (water)bodem
- 3 Adviezen
- 2 Geen asbest

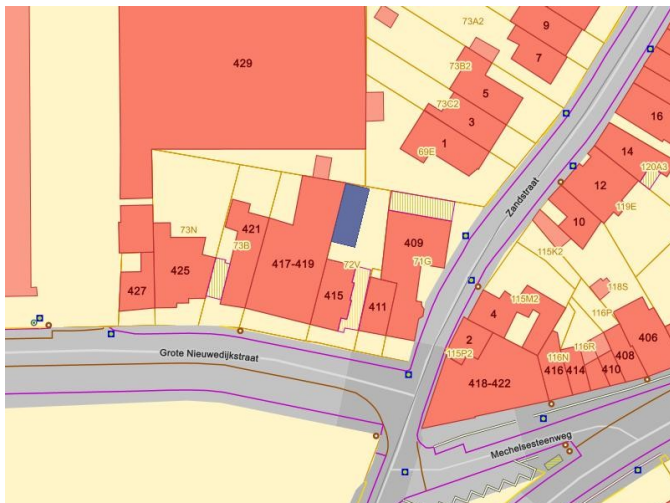
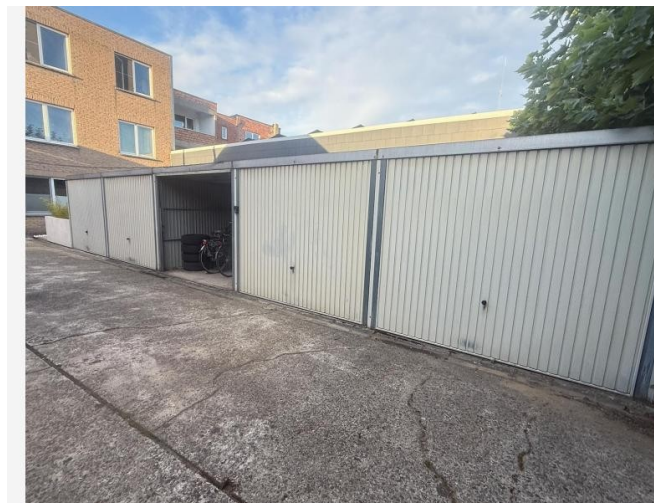
## Zone 2: Garagebox

- 0 Asbestmaterialen
- 0 Beperkingen
- 0 Uitsluitingen
- 0 Roerende goederen
- 0 Puin, steenslag, (water)bodem
- 1 Advies
- 0 Geen asbest
