# Asbestinventarisatetest

Stuivenbergbaan 118, 2800 Mechelen

Attestnummer : 20250619-000209.000

Uitgegeven op : 19.06.2025

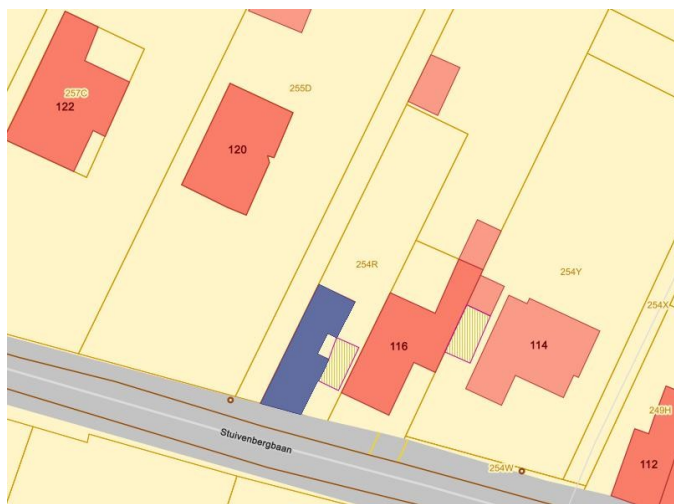
## Zone 1: Woning

- 0 Asbestmaterialen
- 0 Beperkingen
- 0 Uitsluitingen
- 0 Roerende goederen
- 0 Puin, steenslag, (water)bodem
- 0 Adviezen
- 4 Geen asbest**

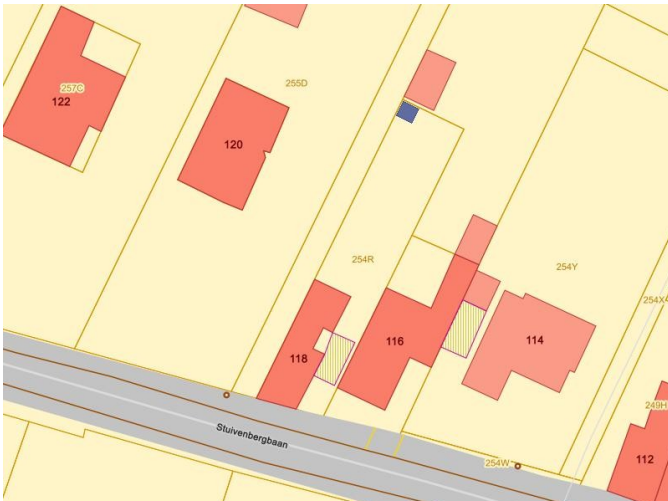
## Zone 2: Tuinhuis

- 0 Asbestmaterialen
- 0 Beperkingen
- 0 Uitsluitingen
- 0 Roerende goederen
- 0 Puin, steenslag, (water)bodem
- 0 Adviezen
- 0 Geen asbest

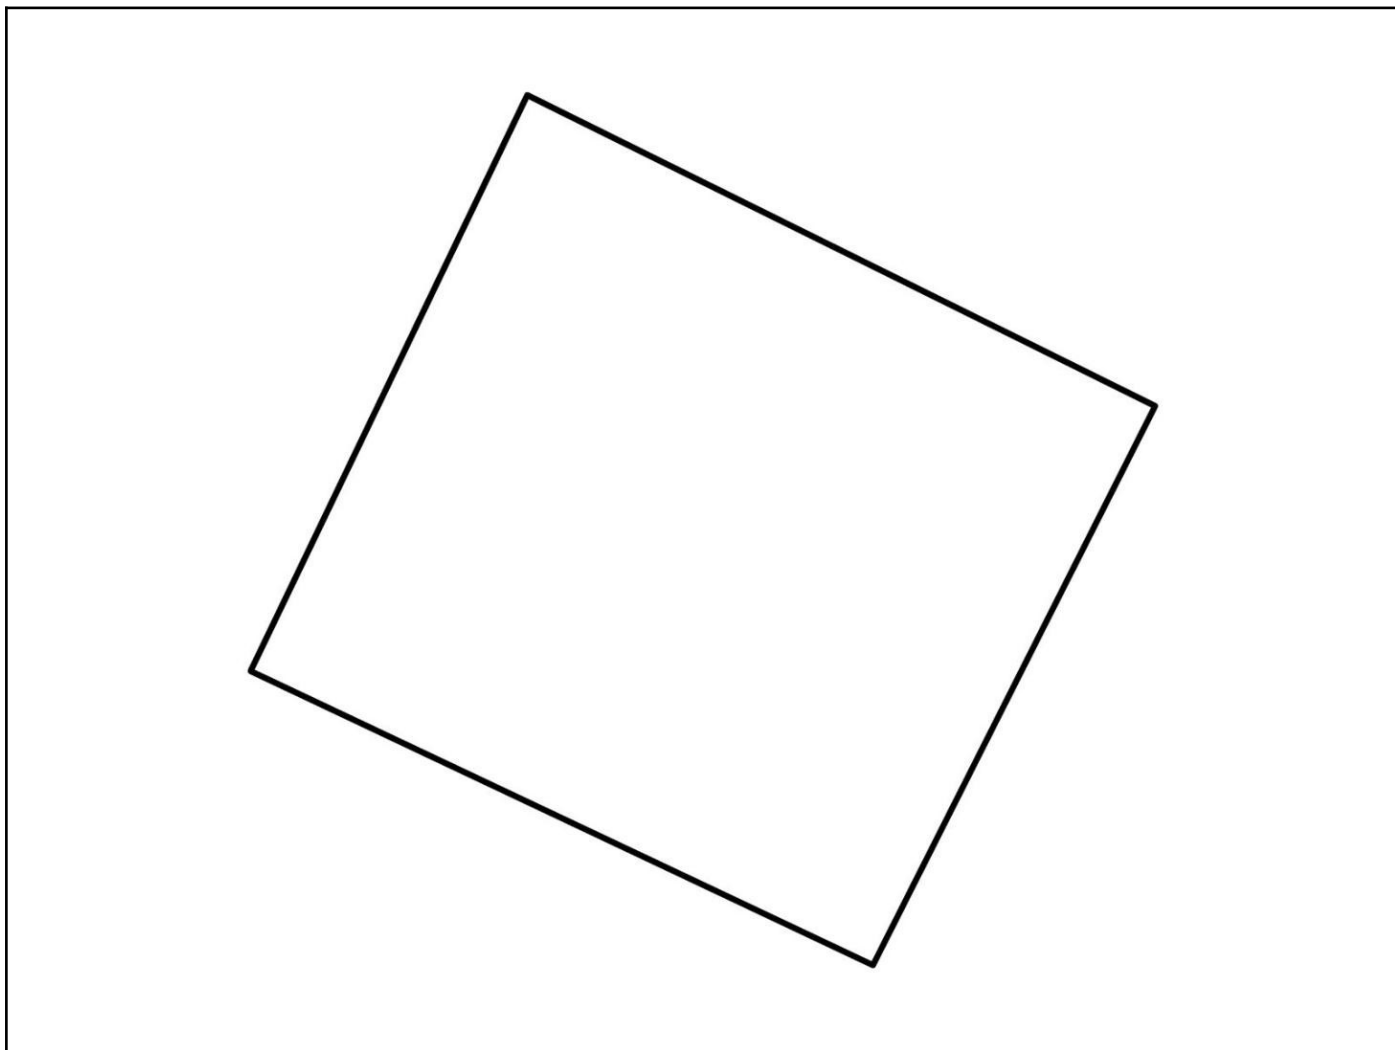
## Plan 2.1: Tuinhuis

Geen asbest
