# Asbestinventarisat attest

Mechelsebaan 71, 3140 Keerbergen

Attestnummer : 20251002-000331.002

**Asbestveilig** (maar niet asbestvrij)

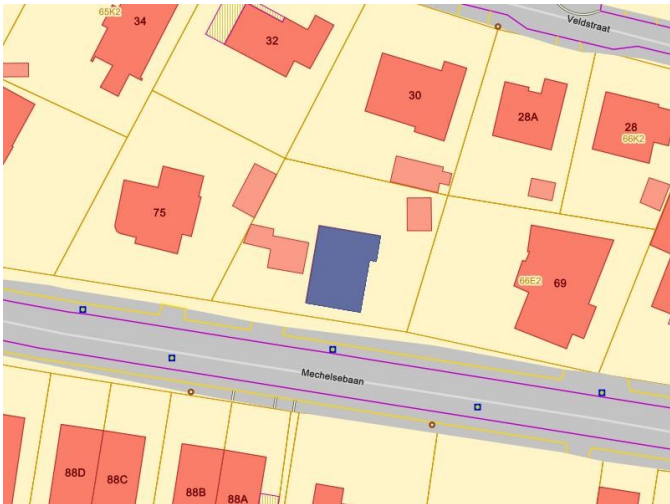
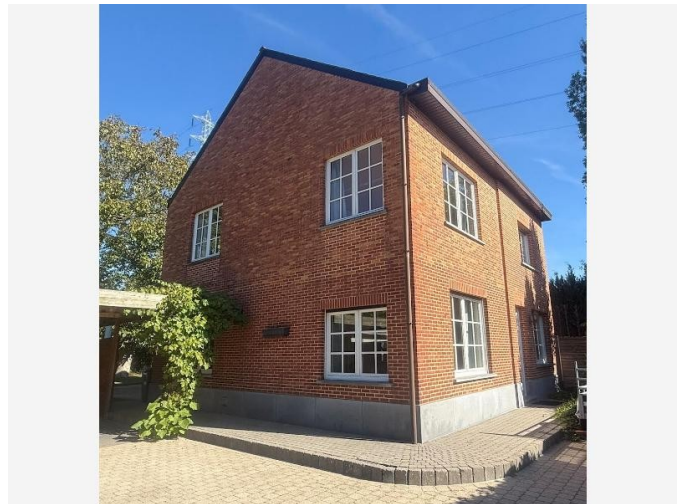
## Zone 1: Hoofdgebouw

Tijdens de inspectie vastgesteld:

- 1 Asbestmateriaal**
- 0 Beperkingen
- 0 Uitsluitingen
- 0 Roerende goederen
- 0 Puin, steenslag, (water)bodem
- 5 Adviezen**
- 1 Geen asbest**

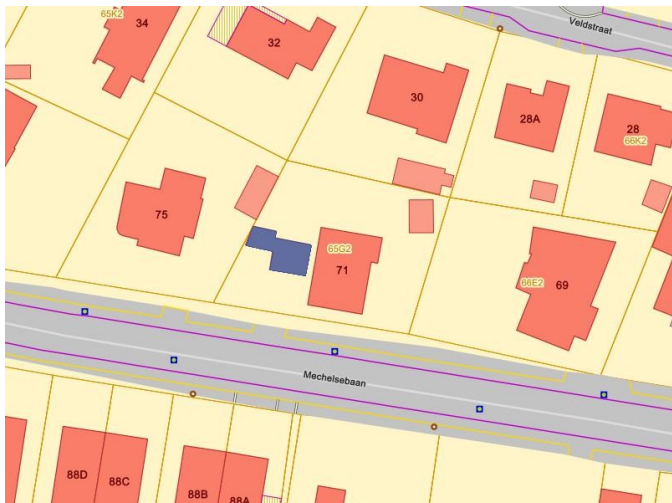
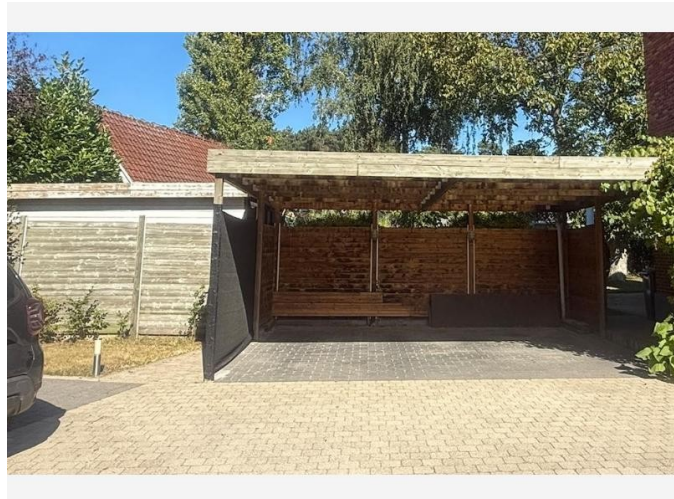
## Zone 2: Bijgebouw

Tijdens de inspectie vastgesteld:

- 0 Asbestmaterialen
- 0 Beperkingen
- 0 Uitsluitingen
- 0 Roerende goederen
- 0 Puin, steenslag, (water)bodem
- 0 Adviezen
- 0 Geen asbest

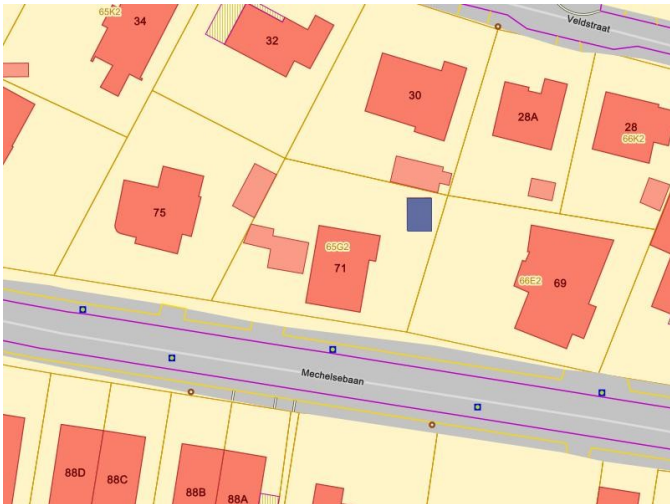
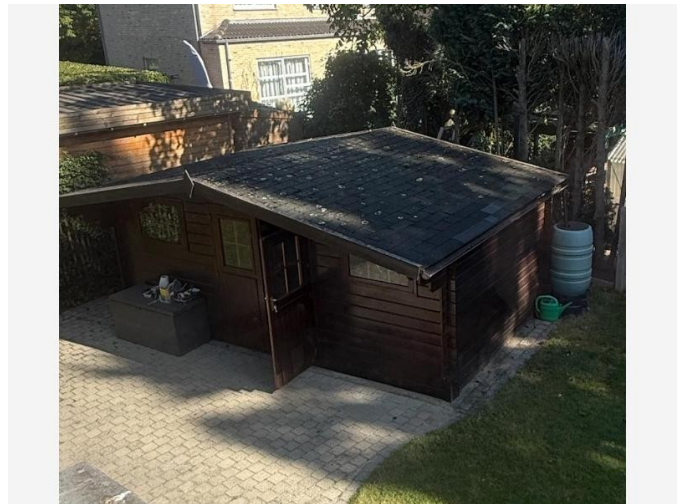
## Zone 3: Tuinhuis

Tijdens de inspectie vastgesteld:

- 0 Asbestmaterialen
- 0 Beperkingen
- 0 Uitsluitingen
- 0 Roerende goederen
- 0 Puin, steenslag, (water)bodem
- 0 Adviezen
- 1 Geen asbest**
