# Asbestinventarisat attest

Kerkstraat 46, 2222 Heist-op-den-Berg

Attestnummer : 20251003-000041.000

Uitgegeven op : 03.10.2025

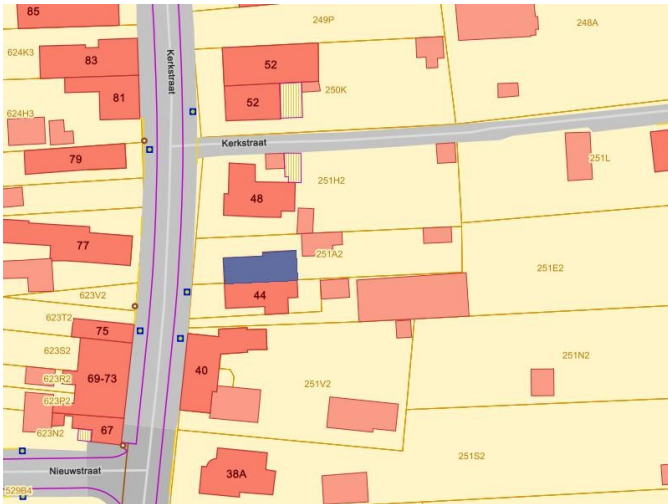
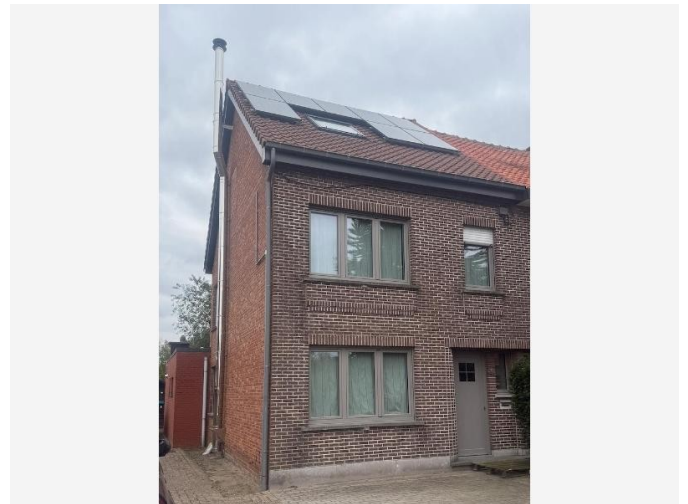
# Zone 1: Hoofdgebouw

Tijdens de inspectie vastgesteld:

- 1 Asbestmateriaal**
- 0 Beperkingen
- 0 Uitsluitingen
- 0 Roerende goederen
- 0 Puin, steenslag, (water)bodem
- 4 Adviezen**
- 3 Geen asbest**

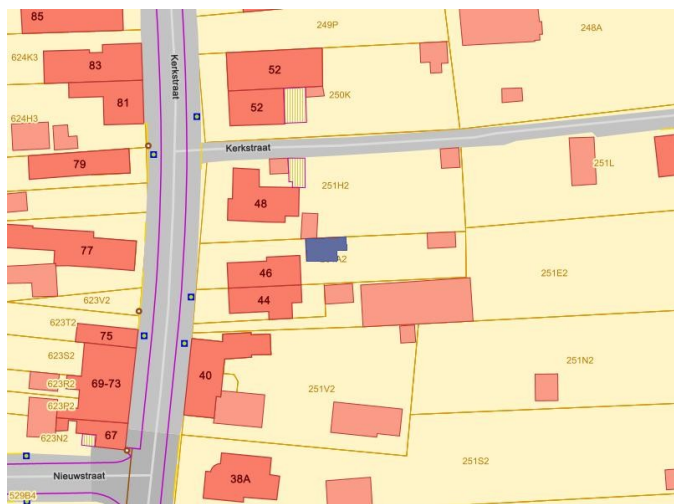
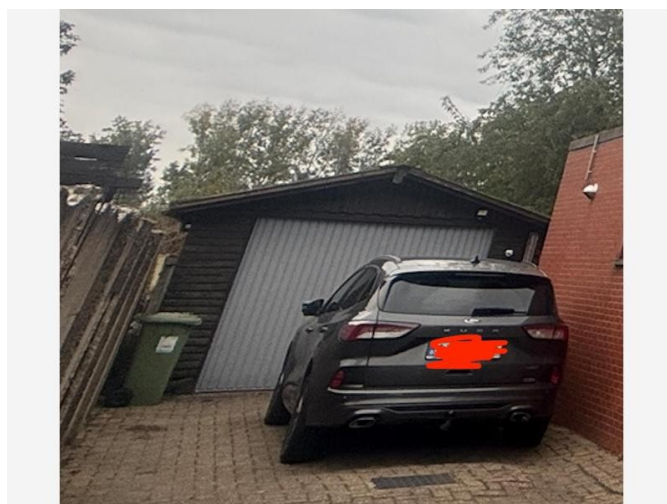
## Zone 2: Garage

Tijdens de inspectie vastgesteld:

### 1 Asbestmateriaal

| Beschrijving | Type | Actie |
|---|---|---|
| 1. golfplaten garage | Asbestmateriaal | Verwijderen |

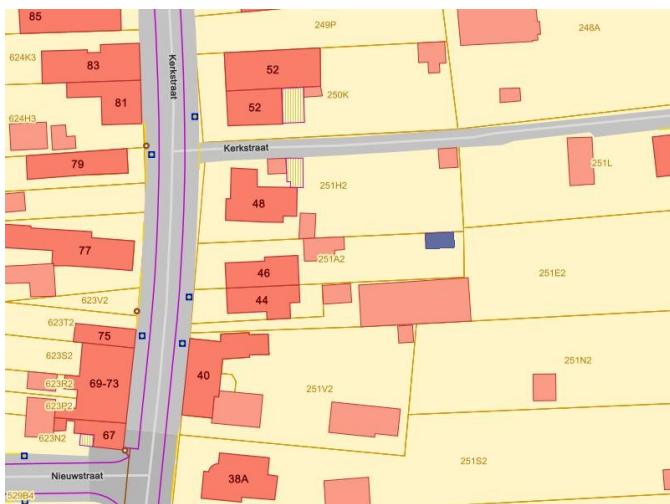
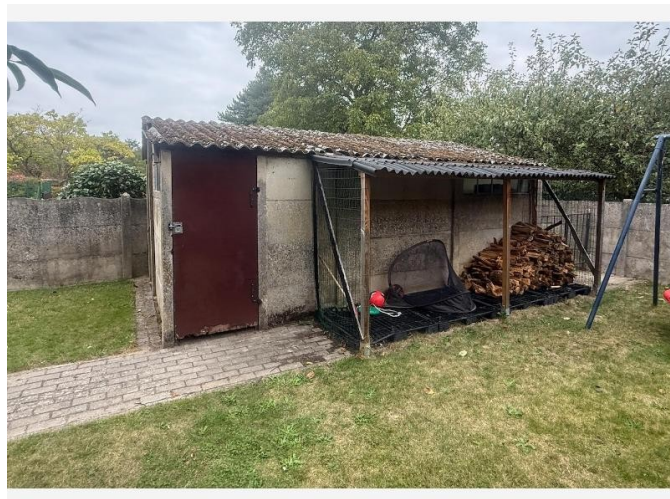
## Zone 3: Bijgebouw

Tijdens de inspectie vastgesteld:

**1 Asbestmateriaal**

| Beschrijving | Type | Actie |
|---|---|---|
| 2. golfplaten bijgebouw | Asbestmateriaal | <a href="#">Verwijderen</a> |

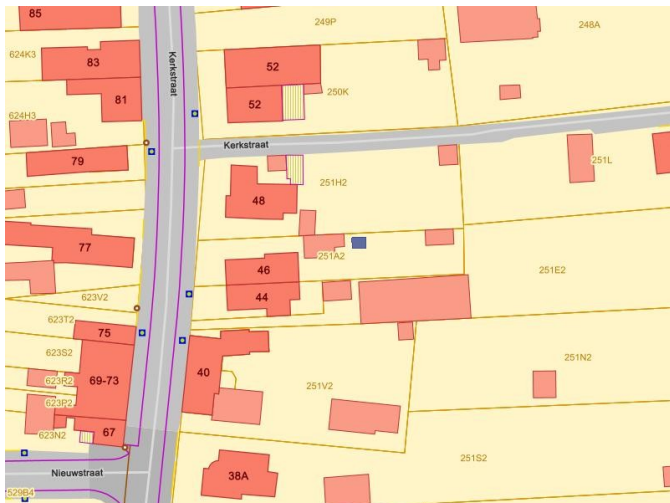
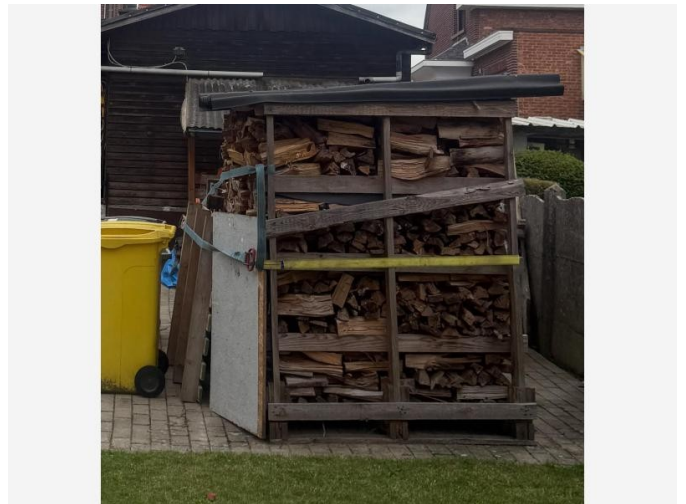
## Zone 4: Opslag hout

Tijdens de inspectie vastgesteld:

- 0 Asbestmaterialen
- 0 Beperkingen
- 0 Uitsluitingen
- 0 Roerende goederen
- 0 Puin, steenslag, (water)bodem
- 0 Adviezen
- 1 Geen asbest**
