# Asbestinventarisatattest

Stationsstraat 13, 3140 Keerbergen

Attestnummer : 20250926-000303.000

**Niet-asbestveilig**

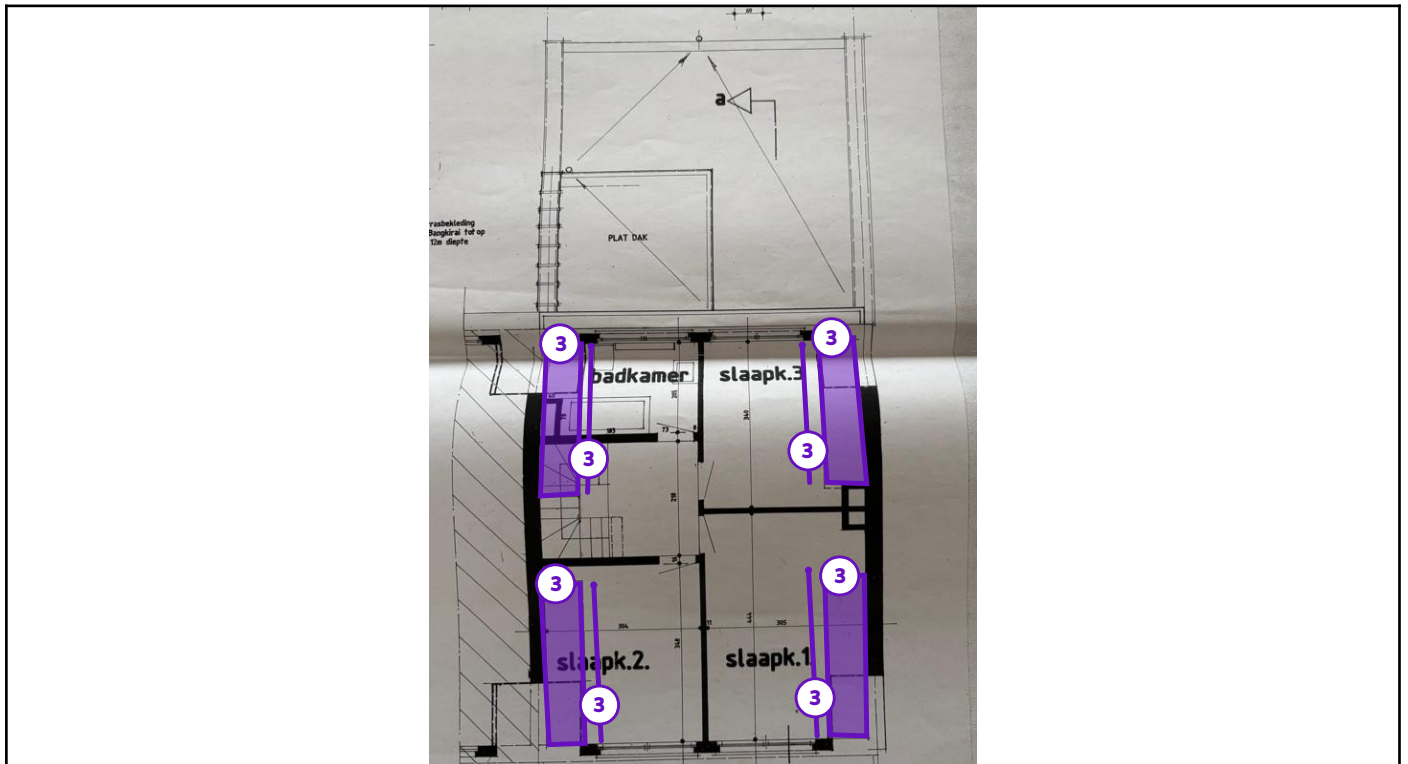
## Plan 1.9: 2e verdiep onderdak

| Beschrijving | Type | Actie |
|---|---|---|
| 3. Onderdak schuine dakhelling. | Beperking | - |
