# Asbestinventarisatetest

Berlaarbaan 95B, 2860 Sint-Katelijne-Waver

Attestnummer : **20250526-000257.000**

Uitgegeven op : **26.05.2025**

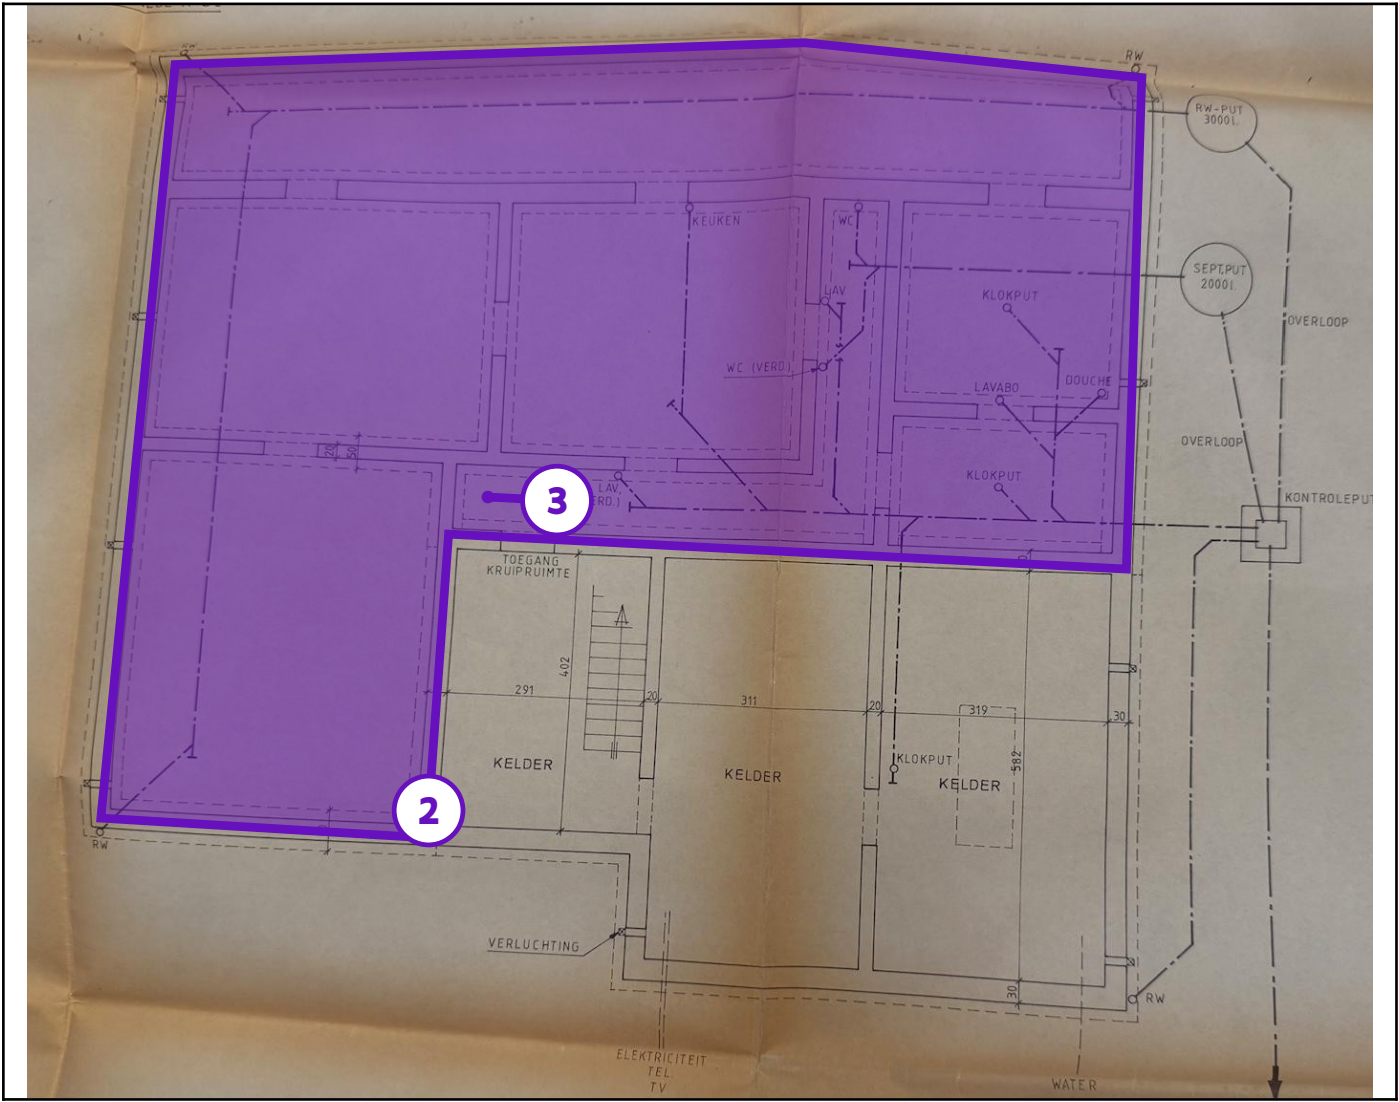
# Plan 1.1: Kelder

| Beschrijving | Type | Actie |
|---|---|---|
| 3. leidingisolatie kelder (visueel waarneembaar gedeelte) | Advies | - |

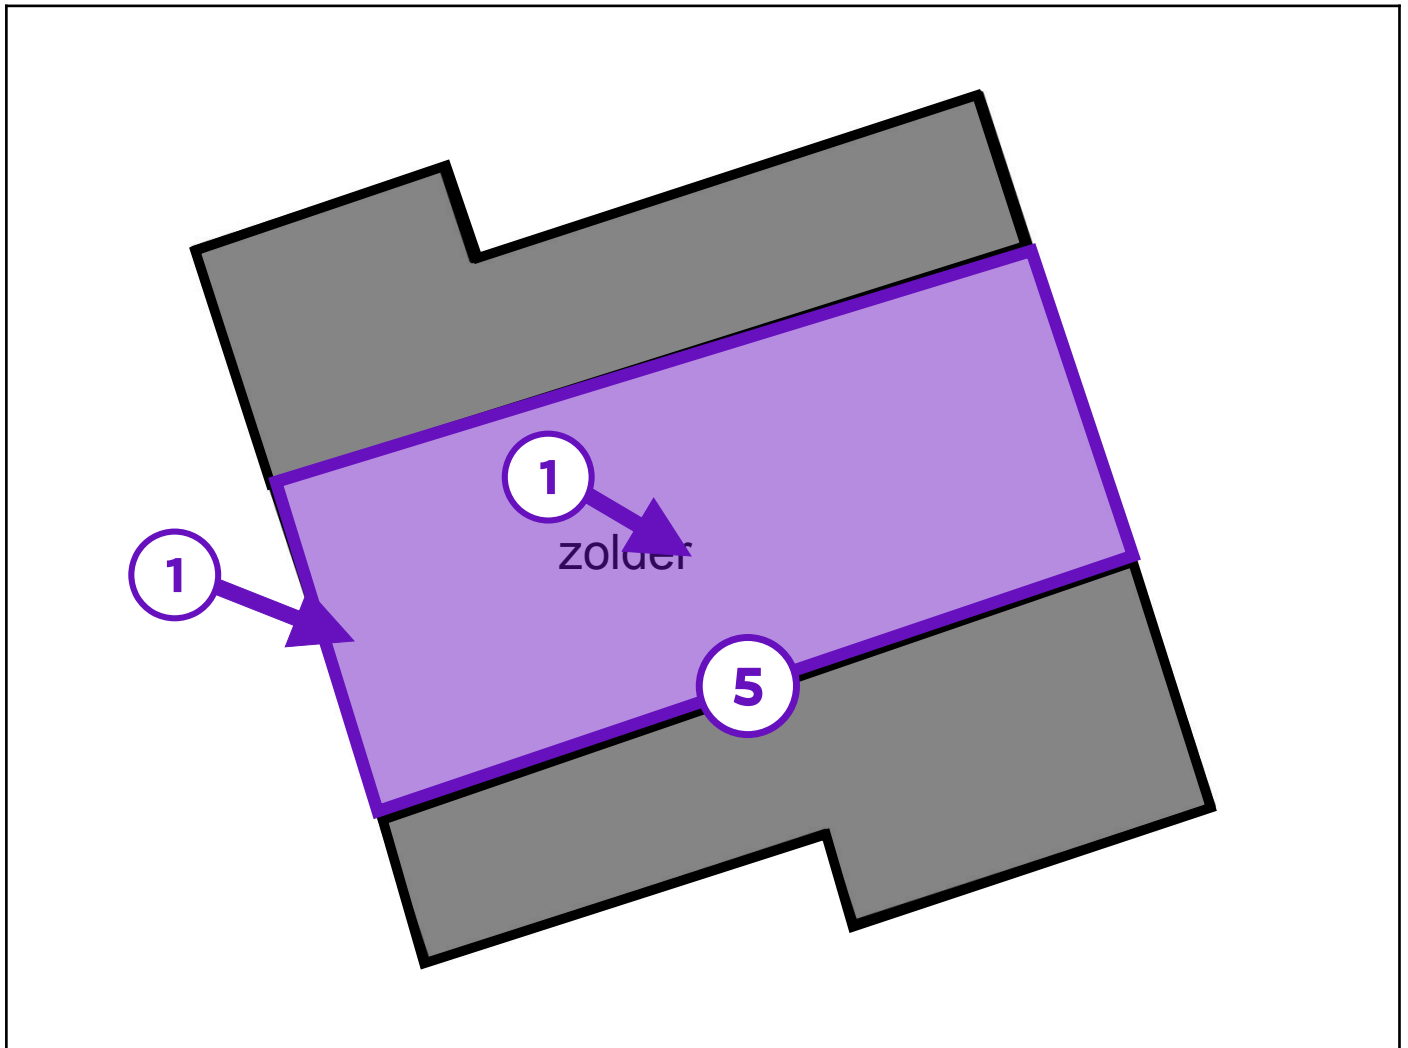
## Plan 1.4: Zolder

| Beschrijving | Type | Actie |
|---|---|---|
| 5. onderdak | Advies | - |

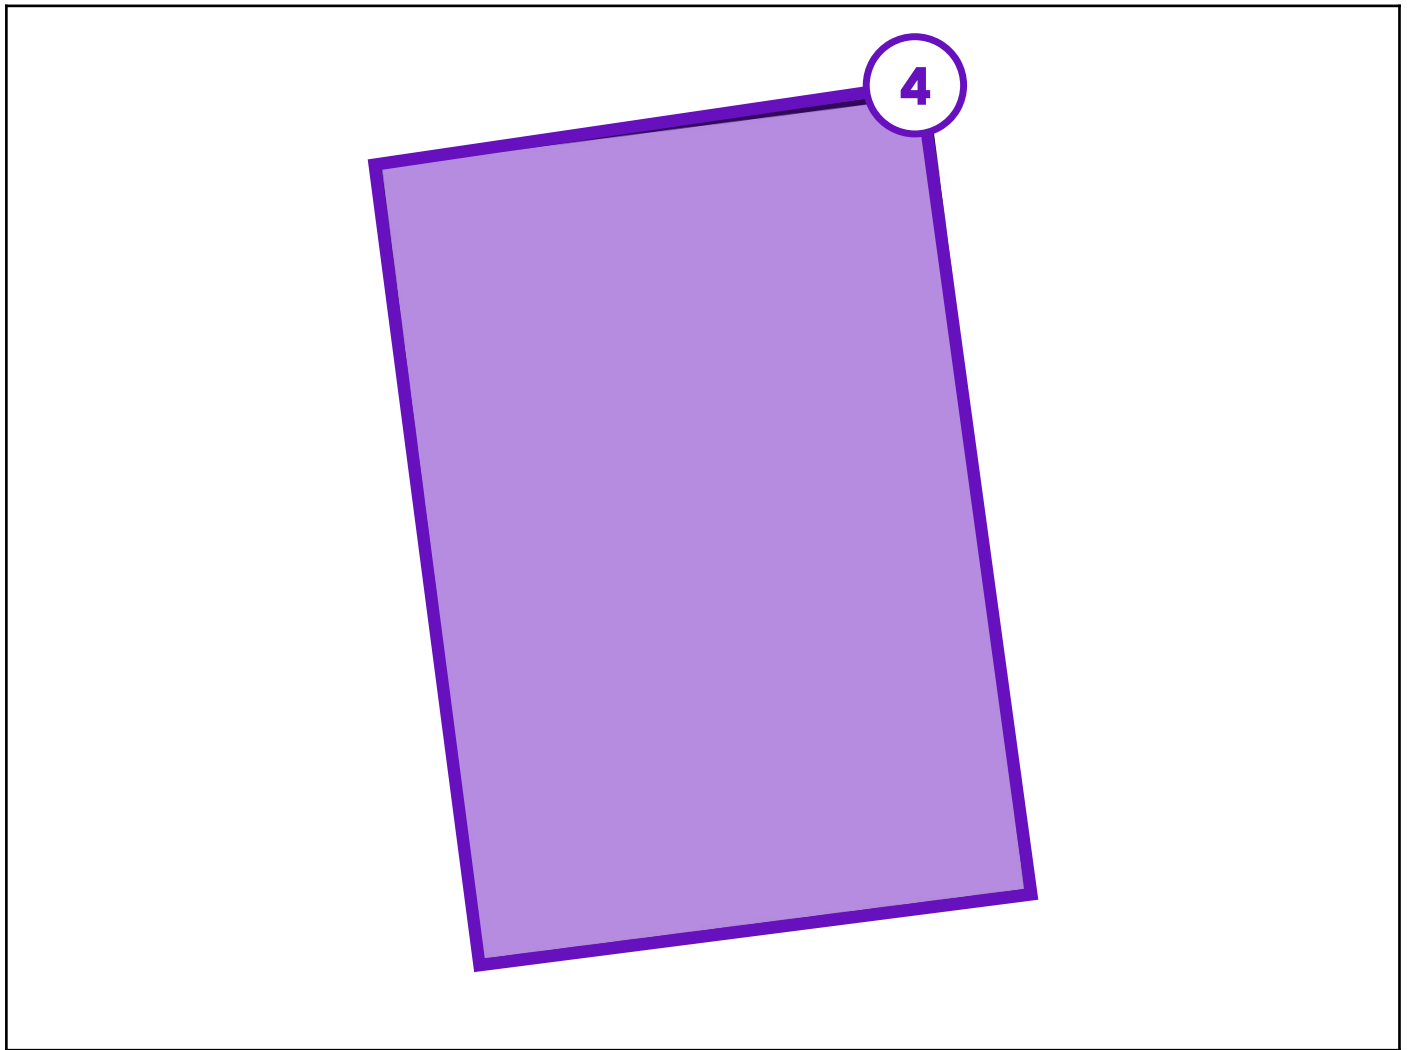
## Plan 5.1: Tuinhuis plan

| Beschrijving | Type | Actie |
|---|---|---|
| 4. flexibele golfplaat (type onduline) | Advies | - |
