# Asbestinventarisatetest

Tremelobaan 110, 3140 Keerbergen

Attestnummer : **20231017-000164.000**

Uitgegeven op : **17.10.2023**

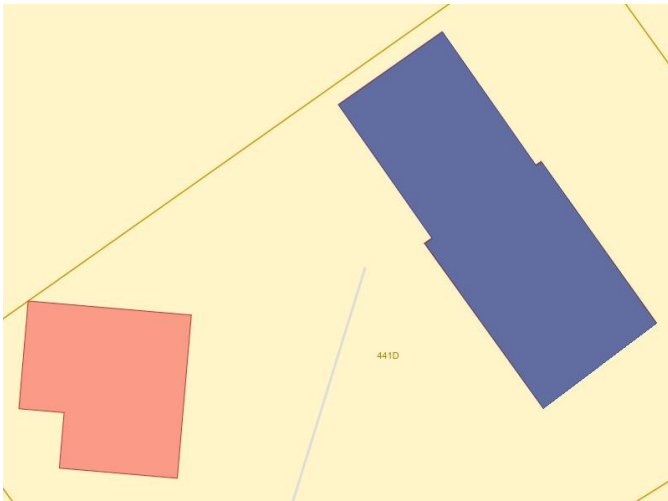
## Zone 1: Hoofdgebouw

Tijdens de inspectie vastgesteld:

- 0 Asbestmaterialen
- 1 Beperkingen
- 0 Uitsluitingen
- 0 Roerende goederen
- 0 Puin, steenslag, (water)bodem
- 0 Adviezen
- 3 Geen asbest

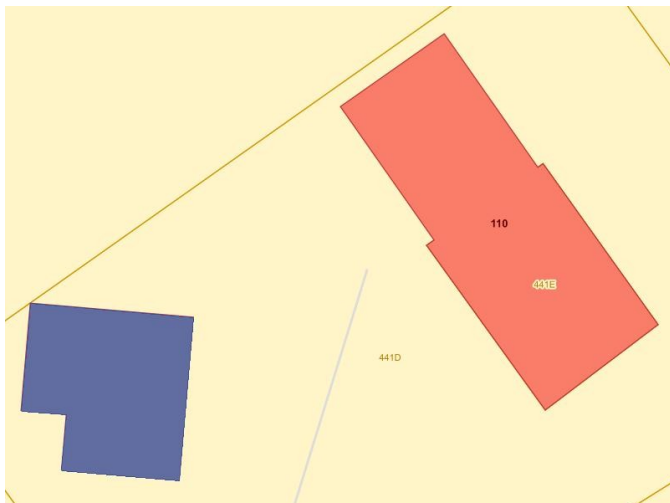
## Zone 2: Bijgebouw

Tijdens de inspectie vastgesteld:

- 0 Asbestmaterialen
- 0 Beperkingen
- 0 Uitsluitingen
- 0 Roerende goederen
- 0 Puin, steenslag, (water)bodem
- 0 Adviezen
- 0 Geen asbest
