# Asbestinventarisatetest

Duffelsesteenweg 134, 2860 Sint-Katelijne-Waver

Attestnummer : 20251022-000464.000

Uitgegeven op : 22.10.2025

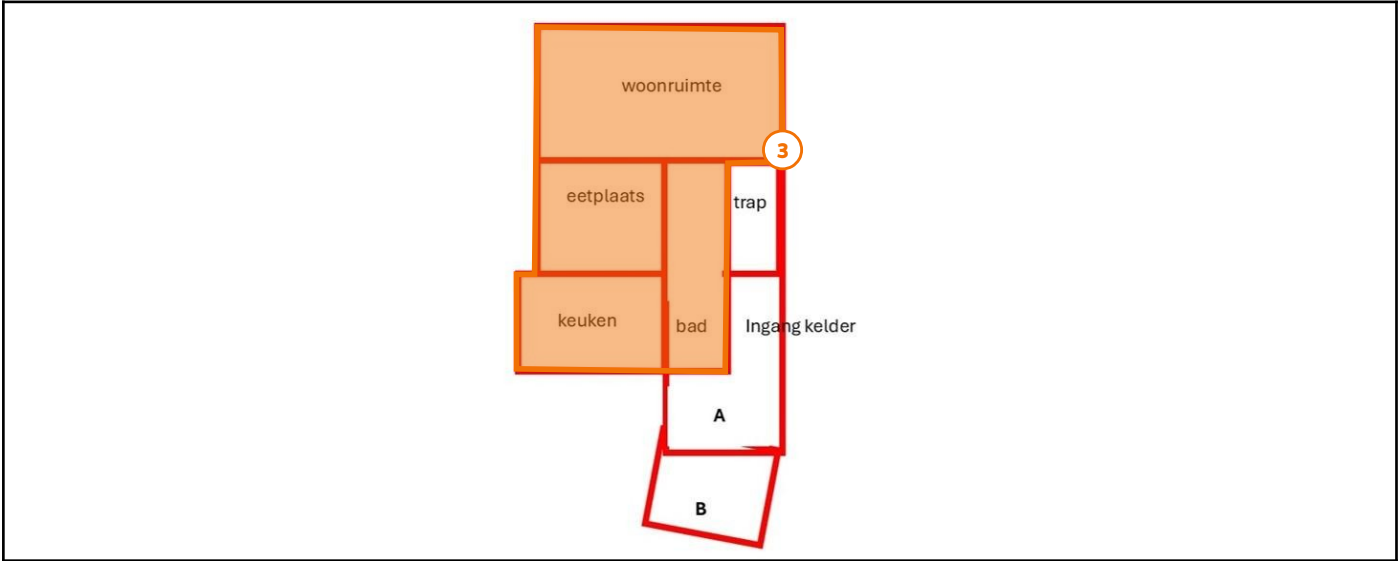
# Plan 1.4: gelijkvloers kopie

| Beschrijving | Type | Actie |
|---|---|---|
| 3. Verschillende soorten novilon | Asbestmateriaal | <div>Verwijderen</div> |
