# Asbestinventarisatetest

Mechelsesteenweg 187/3, 2500 Lier

Attestnummer : 20250914-000113.000

Uitgegeven op : 14.09.2025

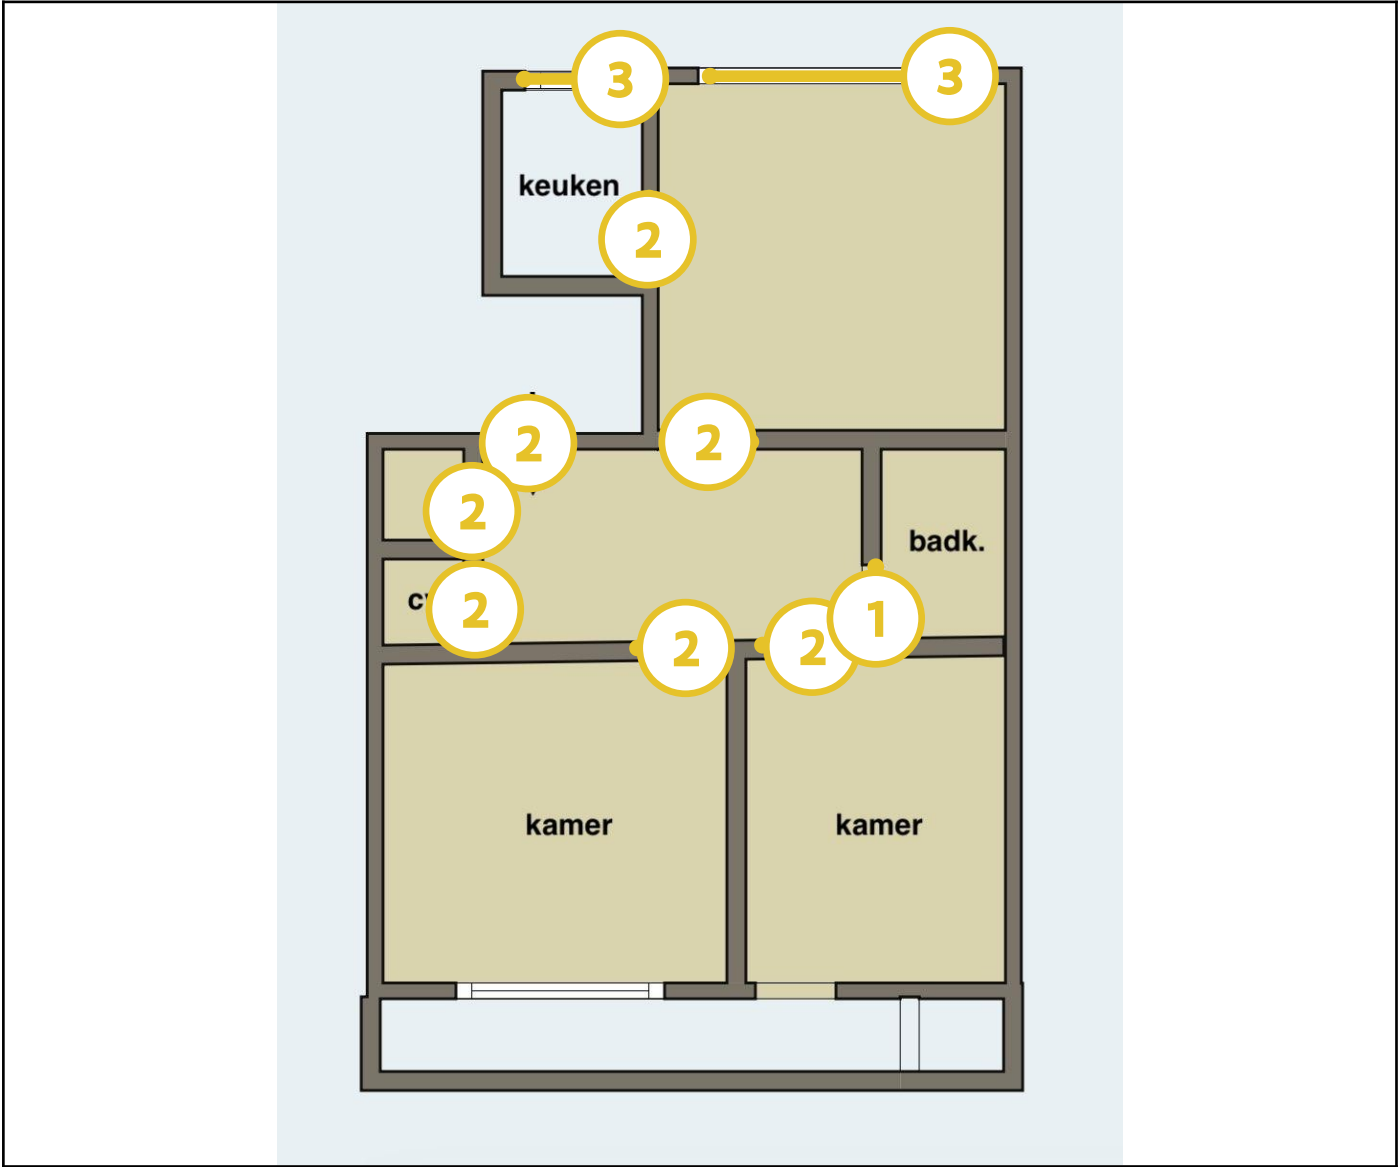
# Plan 1.1: Grondplan (187/3)

| Beschrijving | Type | Actie |
|---|---|---|
| 3. venstertabletten (wit) | Asbestmateriaal | Zorgvuldig beheren |
