# Asbestinventarisatetest

Mechelsesteenweg 187/2, 2500 Lier

Attestnummer : 20250914-000112.000

Uitgegeven op : 14.09.2025

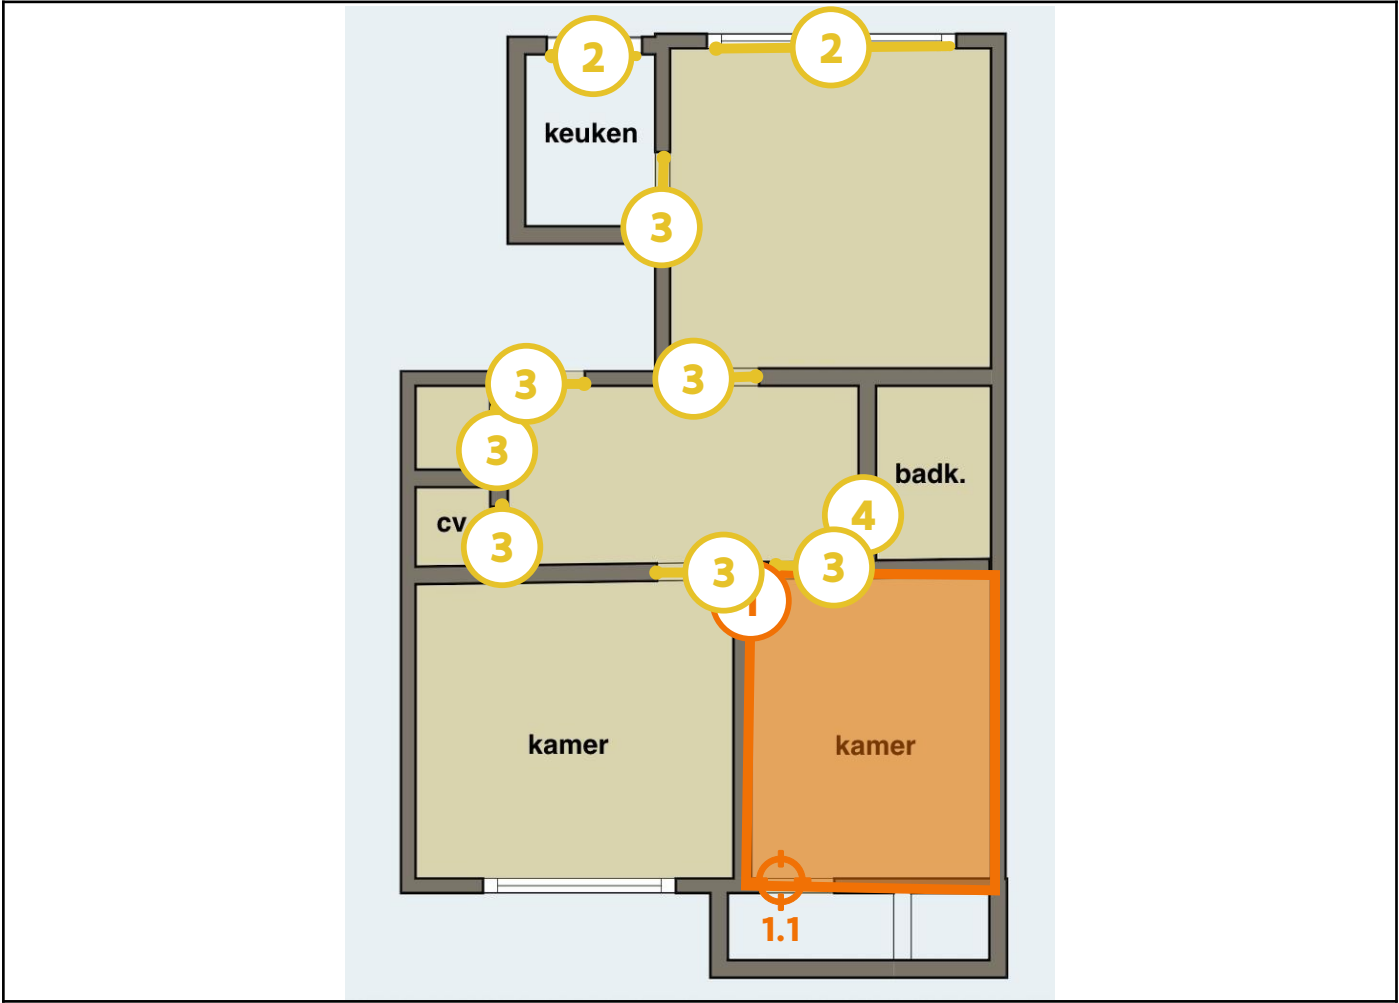
# Plan 1.1: Appartement (187/2)

| Beschrijving | Type | Actie |
|---|---|---|
| 4. deurdorpel (zwart) | Asbestmateriaal | Zorgvuldig beheren |
