# Asbestinventarisatetest

Mechelsesteenweg 187/1, 2500 Lier

Attestnummer : 20250914-000111.000

Uitgegeven op : 14.09.2025

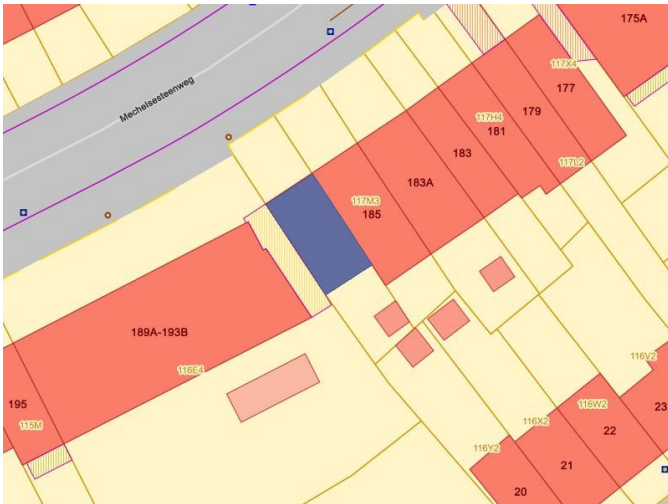
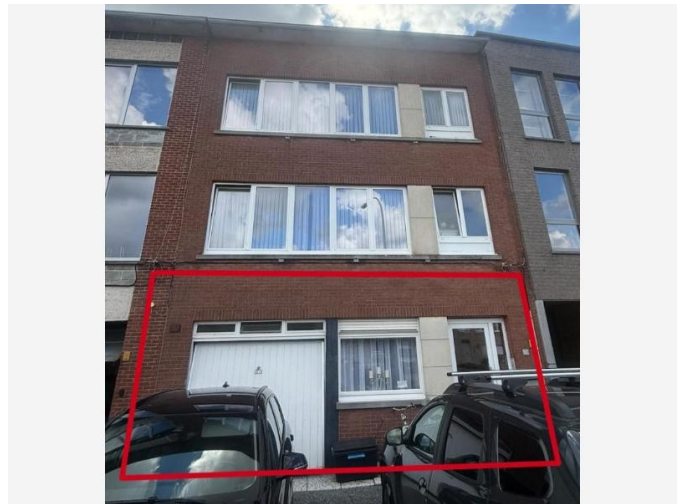
## Zone 1: Hoofdgebouw

Tijdens de inspectie vastgesteld:

**3 Asbestmaterialen**

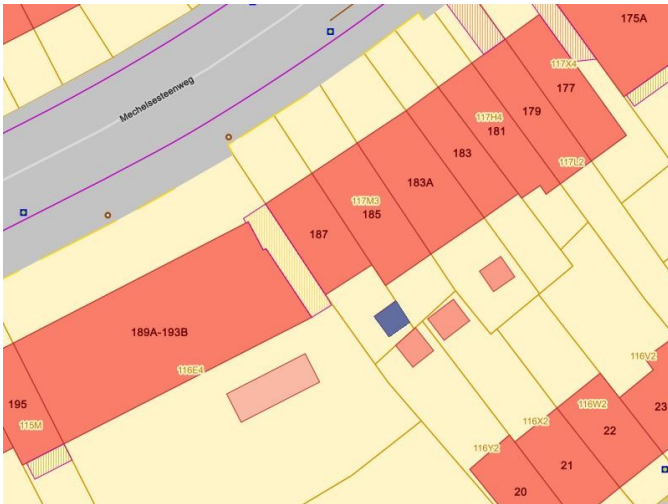
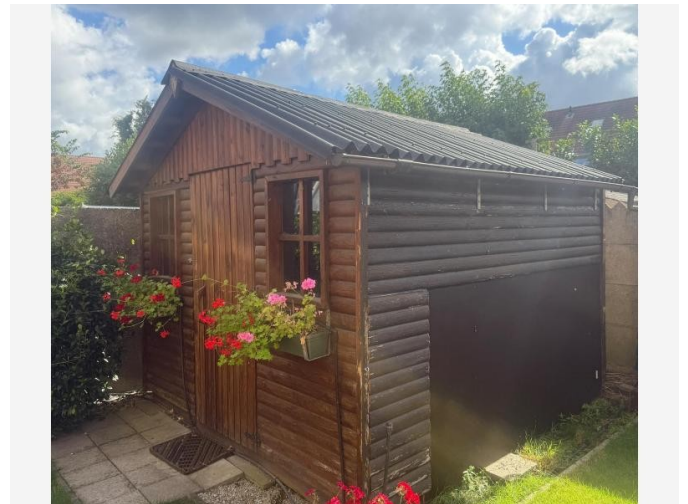
## Zone 2: Tuinhuis

Tijdens de inspectie vastgesteld:

- 0 Asbestmaterialen
- 0 Beperkingen
- 0 Uitsluitingen
- 0 Roerende goederen
- 0 Puin, steenslag, (water)bodem
- 0 Adviezen
- 1 **Geen asbest**
