# Asbestinventarisatetest

Grote Nieuwedijkstraat 249, 2800 Mechelen

Attestnummer : 20251111-000015.000

Uitgegeven op : 11.11.2025

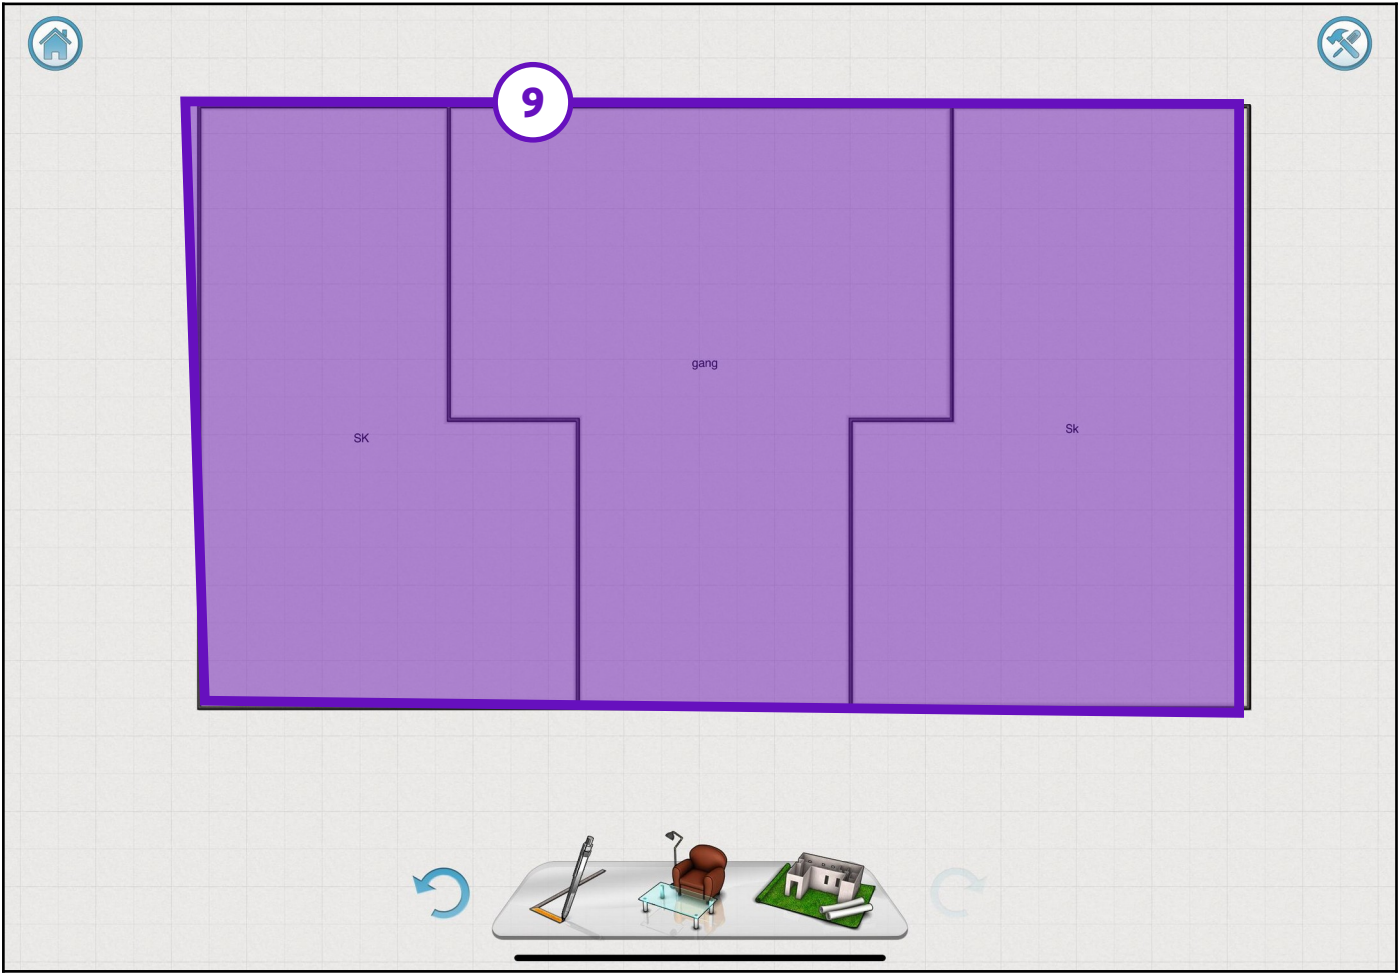
# Plan 1.3: Zolder (oud)

| Beschrijving | Type | Actie |
|---|---|---|
| 9. Onderdak | Overige ruimte of materiaal | - |

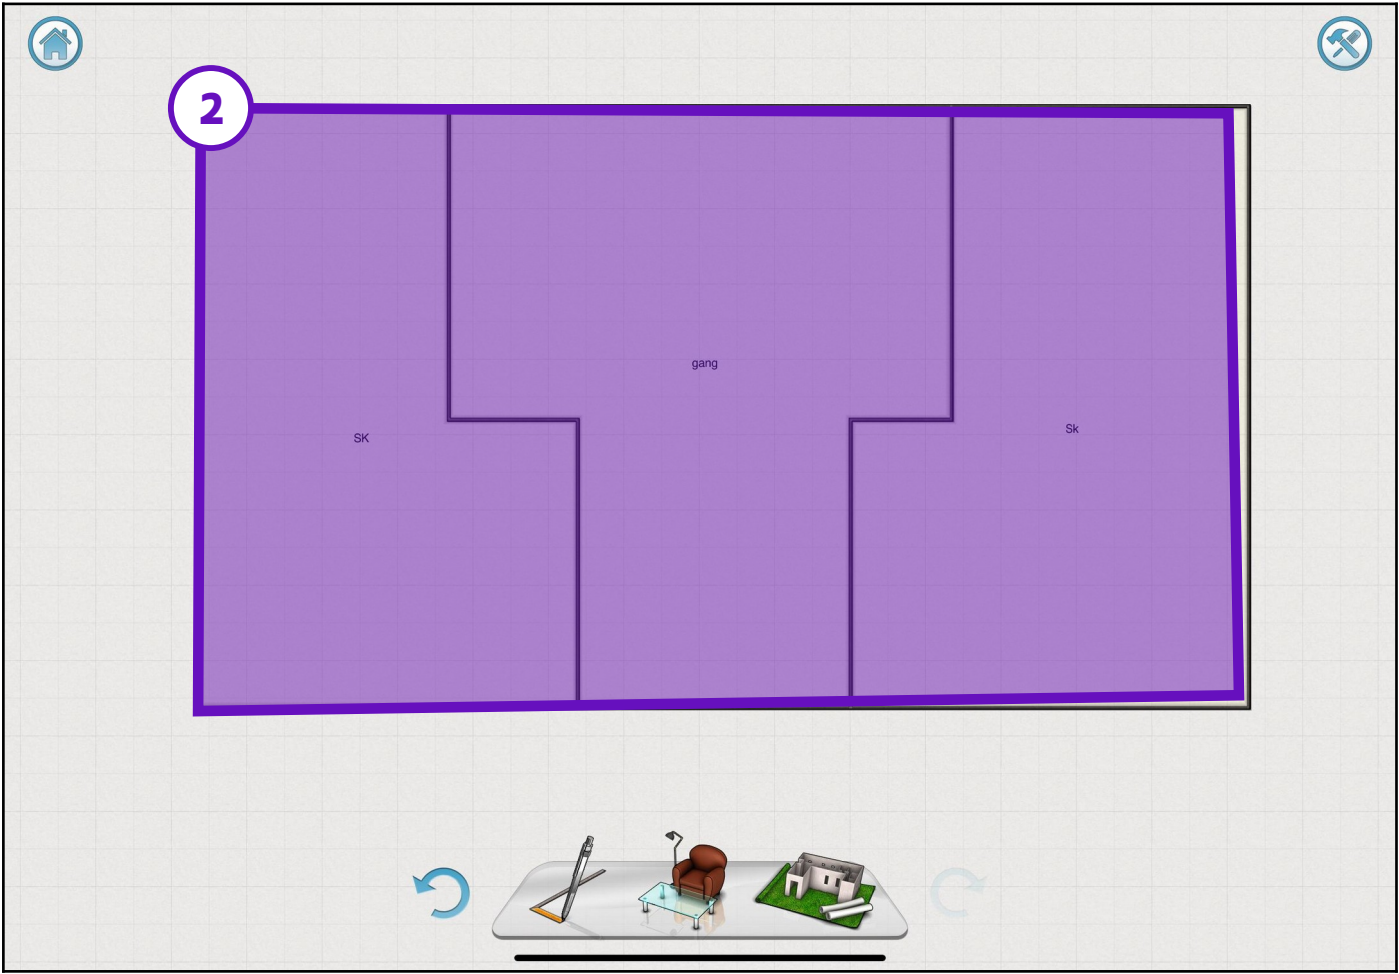
# Plan 1.4: Zolder (oud)

| Beschrijving | Type | Actie |
|---|---|---|
| 2. Pleisterwerk plafond gyproc | Advies | - |
