# Asbestinventarisatetest

Posthoornstraat 35, 2500 Lier

Attestnummer : 20231208-000108.000

**Niet-asbestveilig**

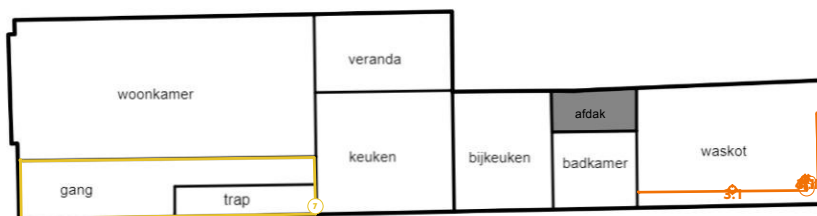
## Plan 1.4: Gvl; lambrisering, isolatie bocht en - recht stuk

| Beschrijving | Type | Actie |
|---|---|---|
| 7. Lambrisering | Asbestmateriaal | Zorgvuldig beheren |

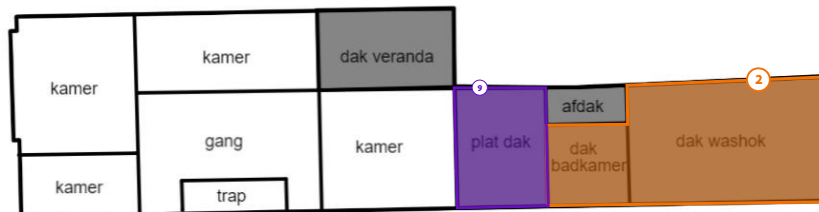
## Plan 1.5: Verdiep; Ac - en roofing dak,

| Beschrijving | Type | Actie |
|---|---|---|
| 9. Roofing dak | Advies | - |

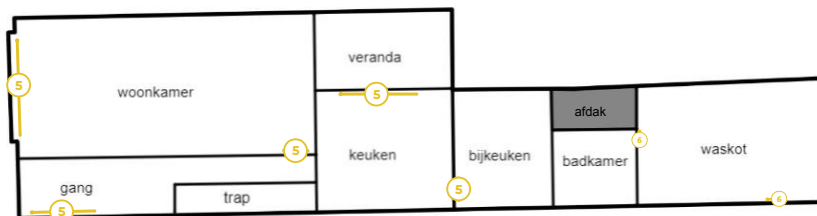
## Plan 1.7: Gvl; radiators, kabeldoos en schakelaar

| Beschrijving | Type | Actie |
|---|---|---|
| 6. Kabeldoos en schakelaar | Asbestmateriaal | Zorgvuldig beheren |

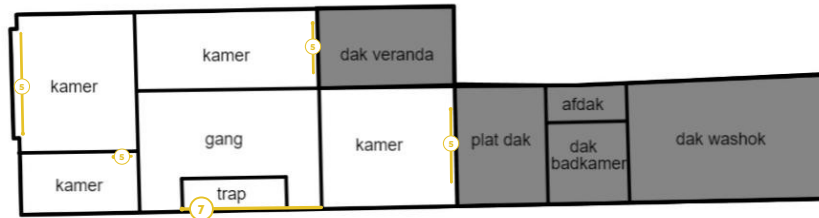
## Plan 1.8: Verdiep; lambrisering en radiators

| Beschrijving | Type | Actie |
|---|---|---|
| 7. Lambrisering | Asbestmateriaal | Zorgvuldig beheren |

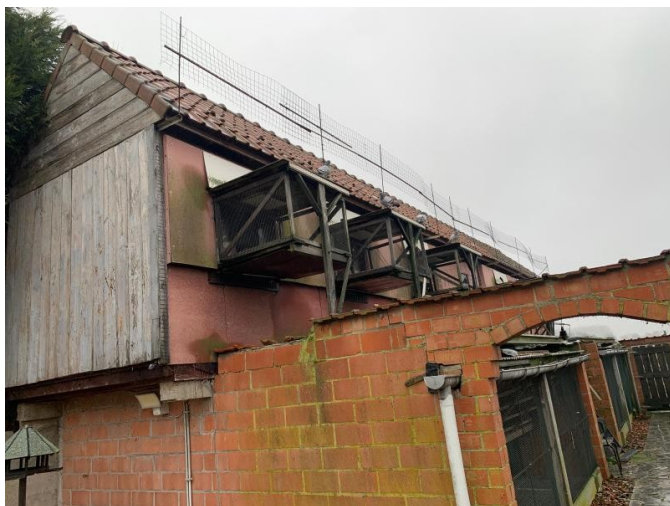
Vrije foto

Het materiaal kon op het moment van de inspectie niet nader worden onderzocht, door eventuele structurele lekschade. Asbestverdachte toepassingen dienen steeds te worden behandeld als asbesthoudend. Dit om potentiële te voorkomen. Bij onderhouds-, renovatie- of sloopwerken dient er een analyse te worden uitgevoerd voorafgaand aan de werken.
