# Asbestinventarisatattest

Aarschotbaan 22, 2580 Putte

Attestnummer : 20250918-000102.000

Uitgegeven op : 18.09.2025

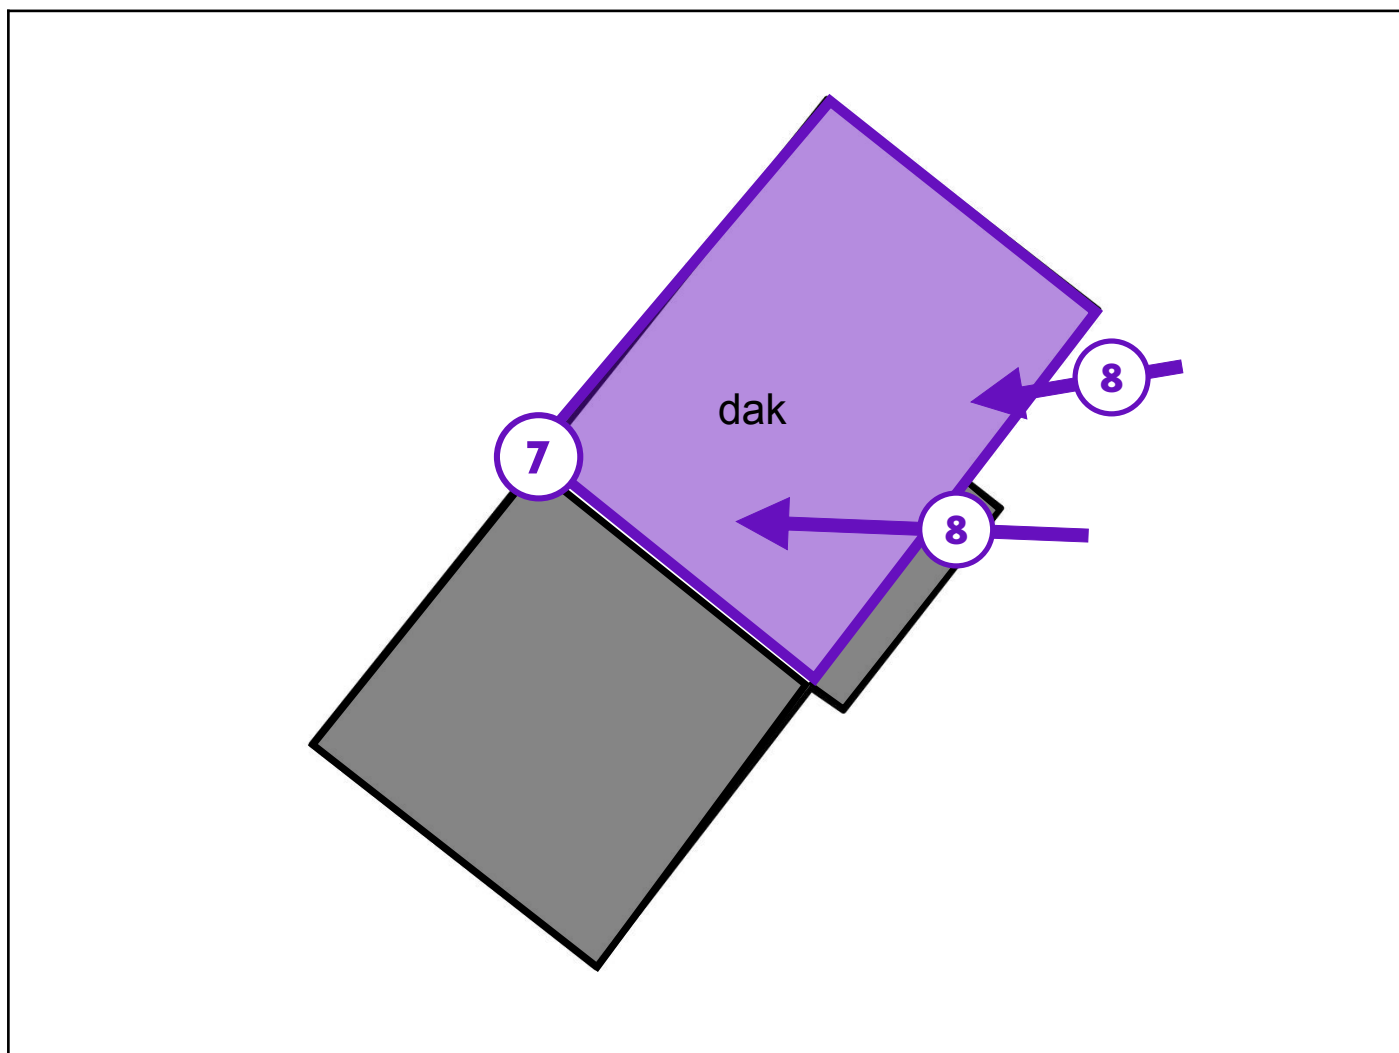
## Plan 1.6: Dak

| Beschrijving | Type | Actie |
|---|---|---|
| 8. schoorstenen (2) | Beperking | - |

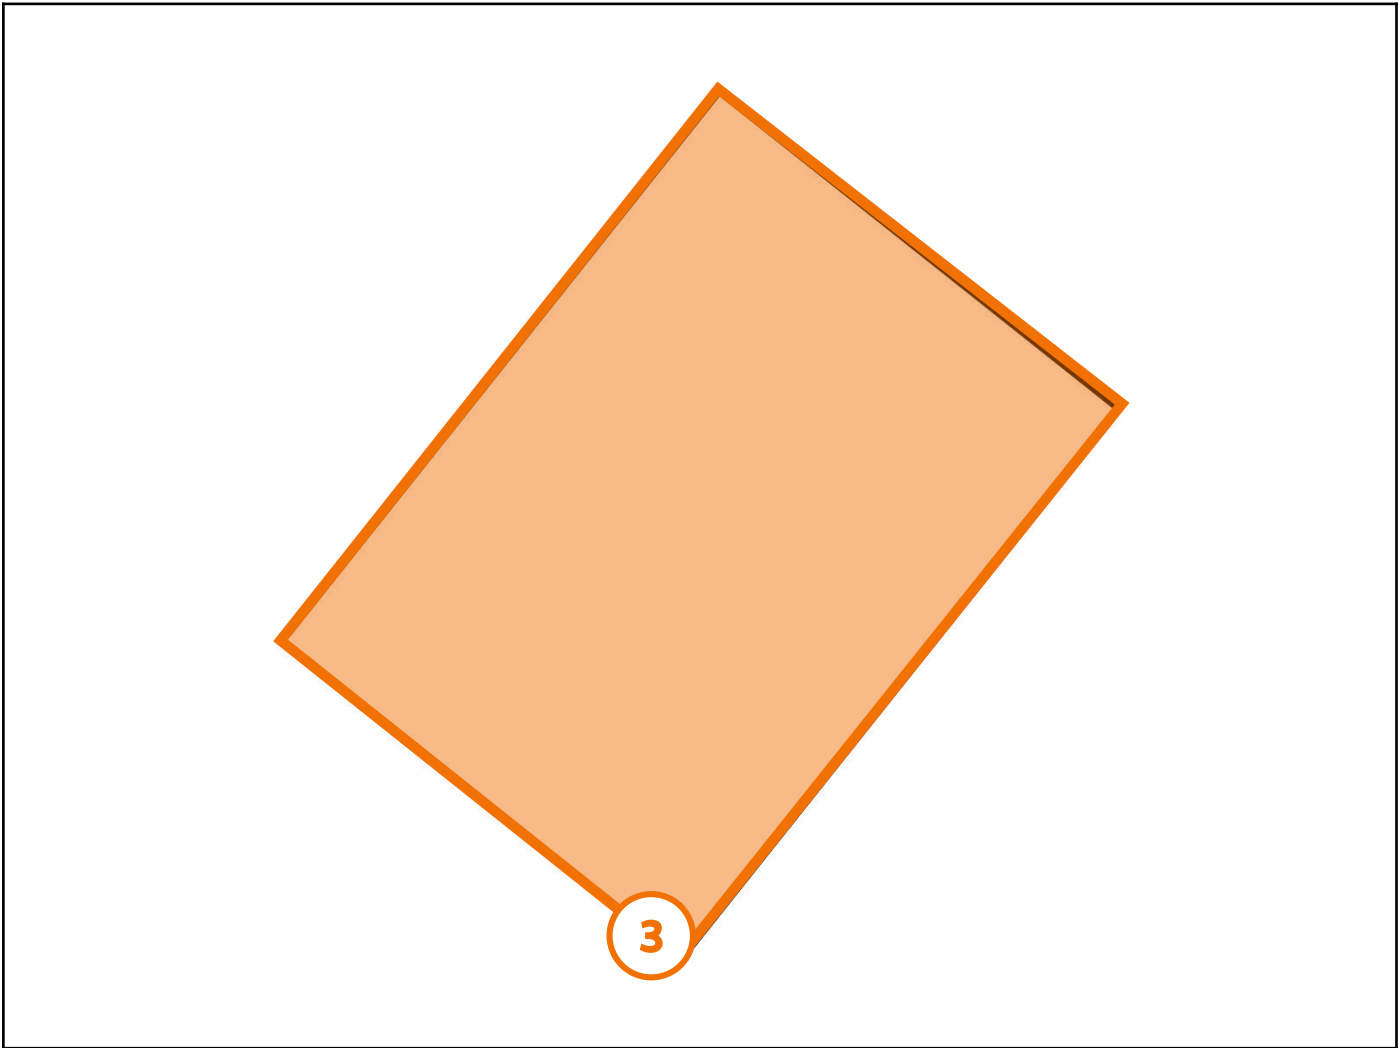
# Plan 2.1: Garage

| Beschrijving | Type | Actie |
|---|---|---|
| 3. golfplaten garage | Asbestmateriaal | Verwijderen |

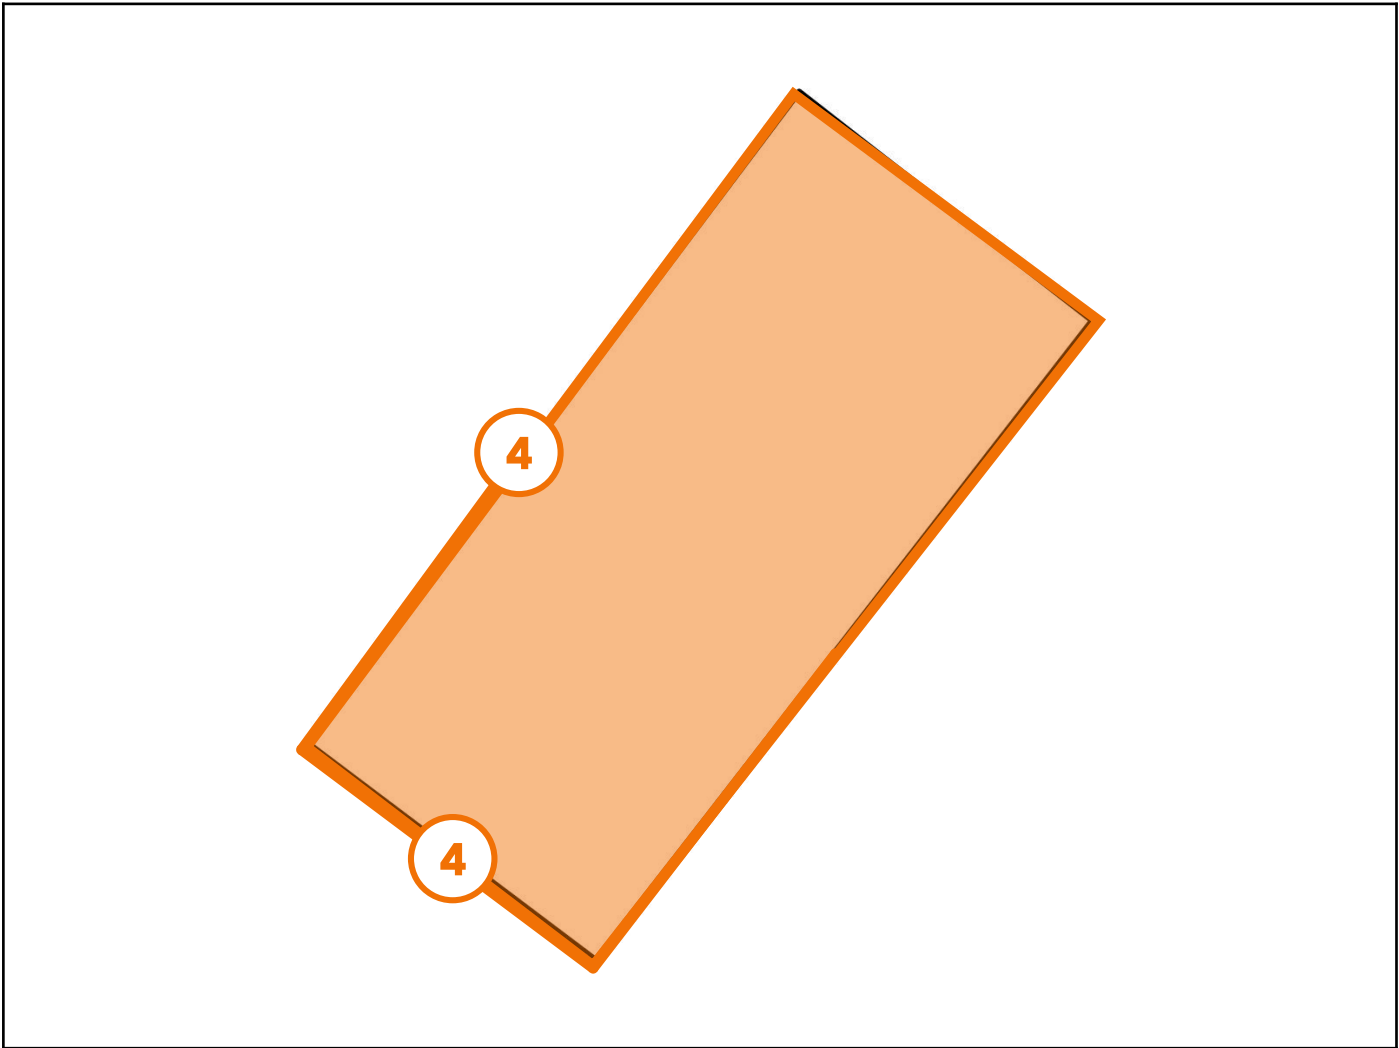
### Plan 3.1: Tuinhuis A

| Beschrijving | Type | Actie |
|---|---|---|
| 4. golfplaten tuinhuis A | Asbestmateriaal | Verwijderen |
