# Asbestinventarisatetest

Schuttersvest 65/1, 2800 Mechelen

Attestnummer : 20251113-000038.000

Uitgegeven op : 13.11.2025

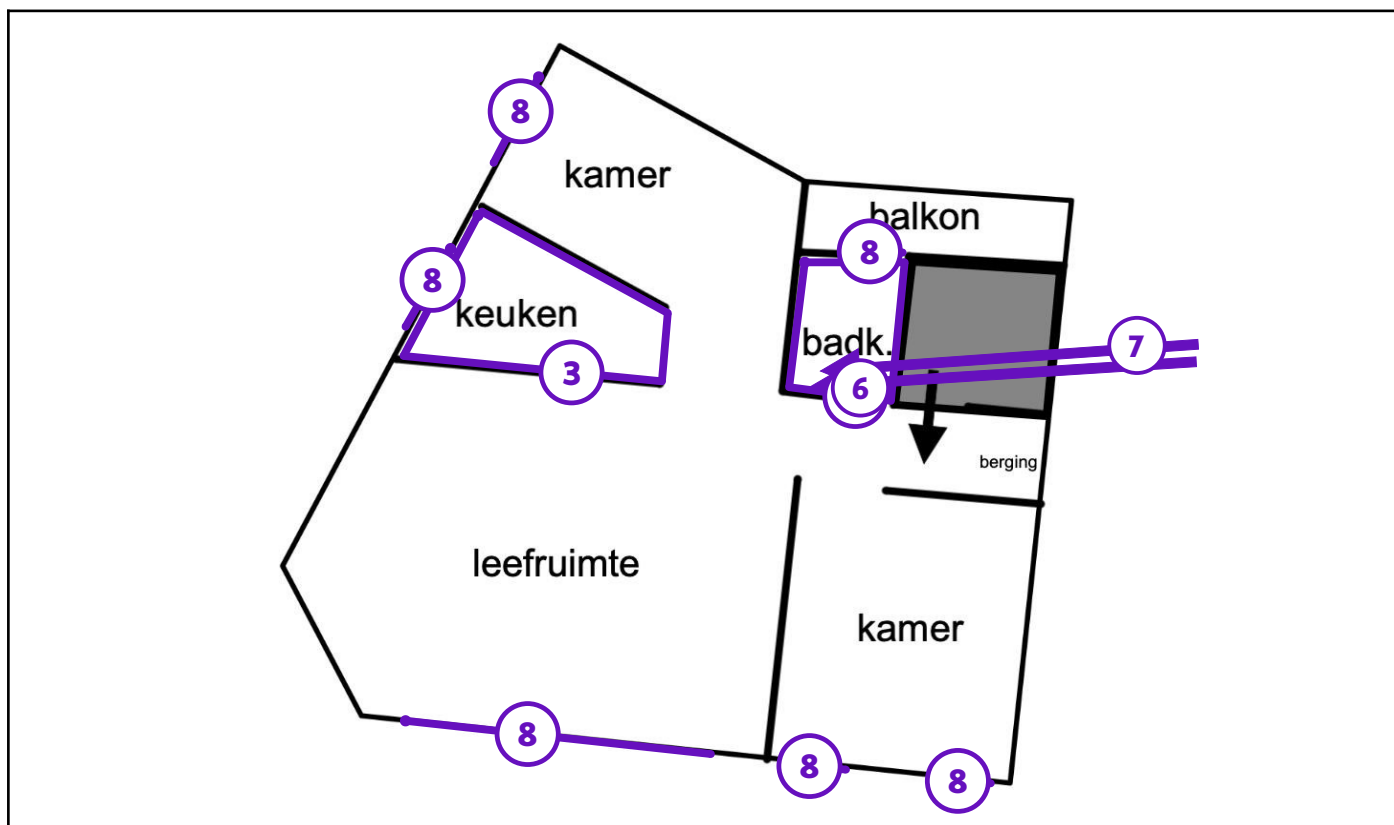
## Plan 1.1: Appartement 1ste verdieping

| Beschrijving | Type | Actie |
|---|---|---|
| 2. mastiek tussen raam en aluminium ramen (binnenkant) | Asbestmateriaal | Zorgvuldig beheren |
