# Asbestinventarisatetest

Zwarte Leeuwstraat 4, 2820 Bonheiden

Attestnummer : 20251109-000113.000

Uitgegeven op : 09.11.2025

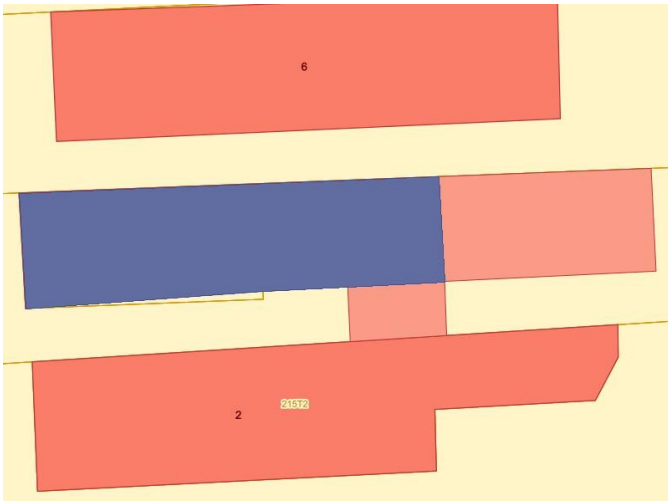
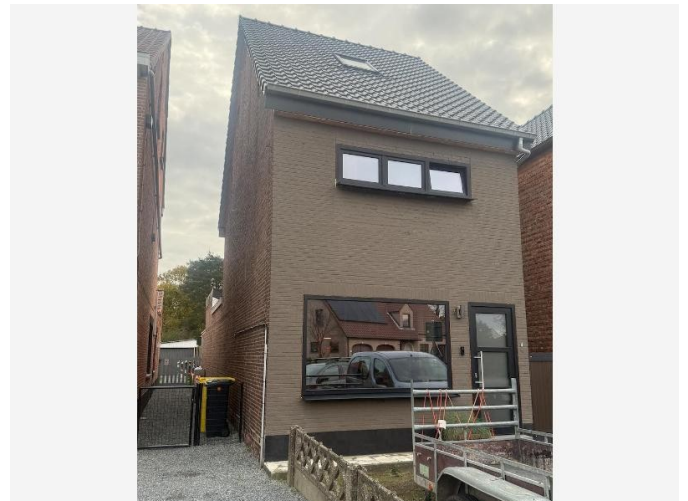
## Zone 1: Hoofdgebouw

Tijdens de inspectie vastgesteld:

- 0 Asbestmaterialen
- 0 Beperkingen
- 0 Uitsluitingen
- 0 Roerende goederen
- 0 Puin, steenslag, (water)bodem
- 2 Adviezen
- 1 Geen asbest

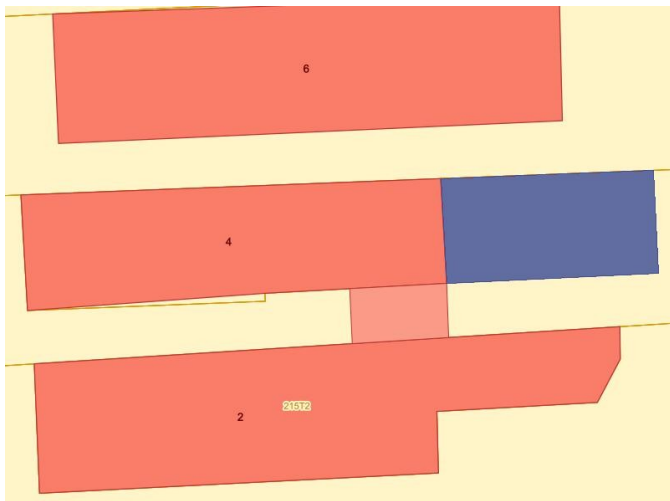
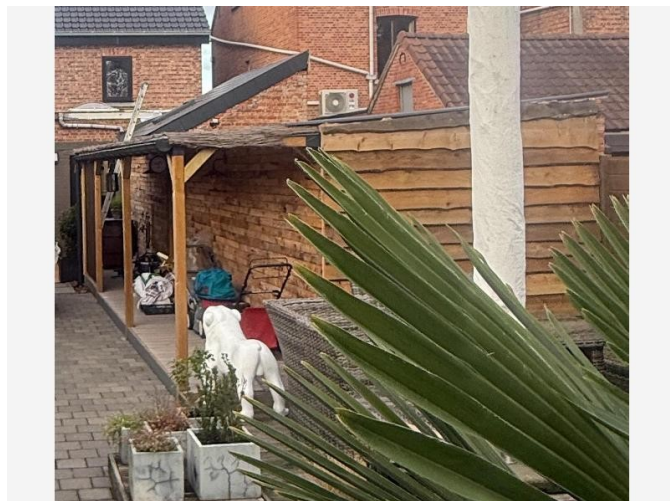
## Zone 2: Bijgebouw

Tijdens de inspectie vastgesteld:

- 0 Asbestmaterialen
- 0 Beperkingen
- 0 Uitsluitingen
- 0 Roerende goederen
- 0 Puin, steenslag, (water)bodem
- 2 Adviezen
- 1 Geen asbest

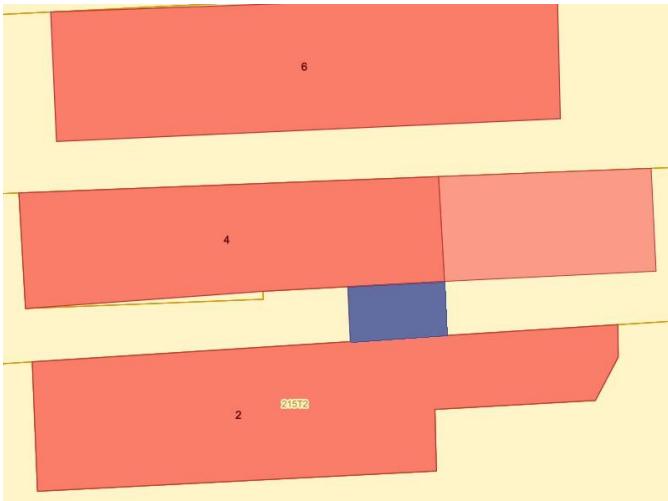
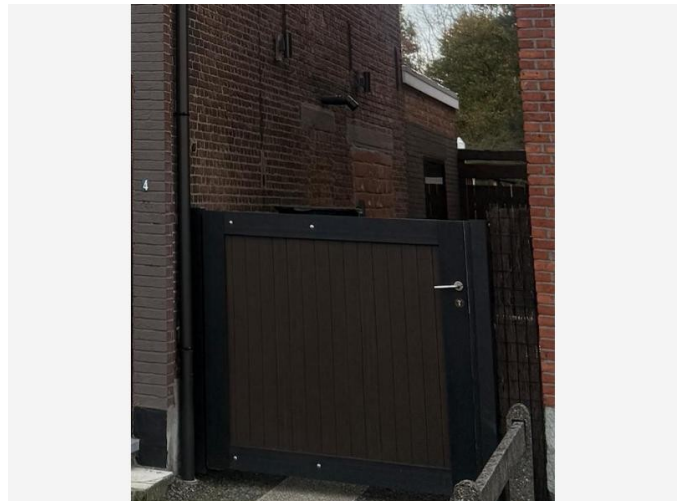
## Zone 3: Omheining

Tijdens de inspectie vastgesteld:

- 0 Asbestmaterialen
- 0 Beperkingen
- 0 Uitsluitingen
- 0 Roerende goederen
- 0 Puin, steenslag, (water)bodem
- 0 Adviezen
- 0 Geen asbest
