# Asbestinventarisatetest

Mechelsesteenweg 26, 2220 Heist-op-den-Berg

Attestnummer : 20251029-000585.000

**Niet-asbestveilig**

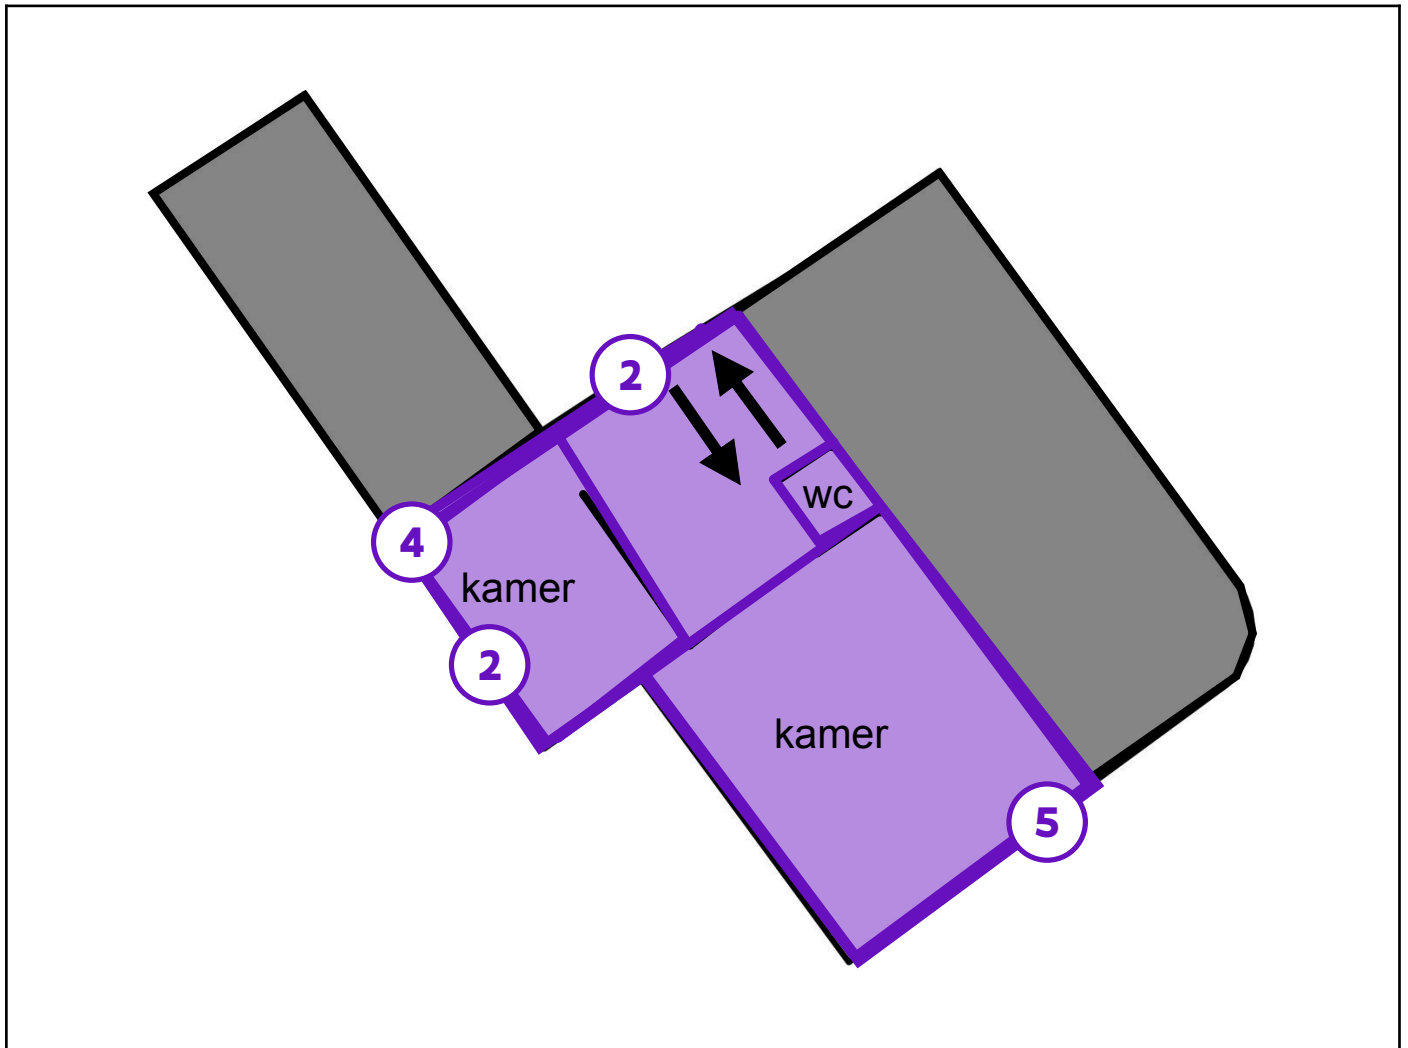
## Plan 1.4: 2de verdieping

| Beschrijving | Type | Actie |
|---|---|---|
| 1. leien dak | Asbestmateriaal | <a href="#">Verwijderen</a> |
