# Asbestinventarisatetest

Koningin Astridlaan 146/603, 2800 Mechelen

Attestnummer : **20251126-000133.000**

Uitgegeven op : **26.11.2025**

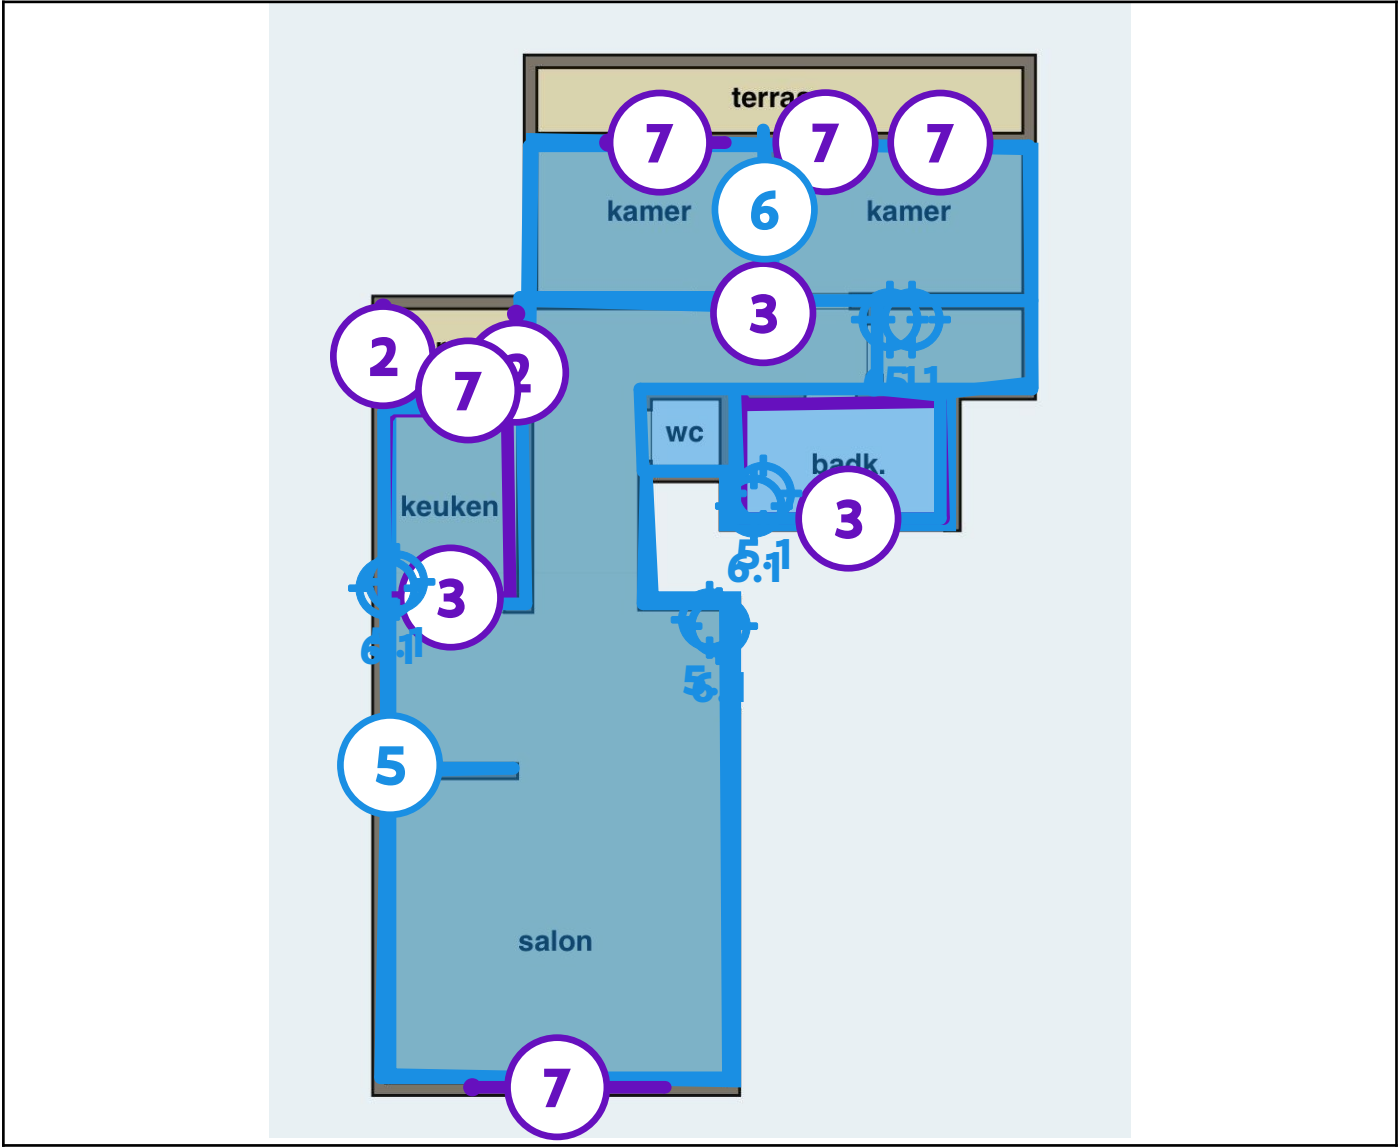
# Plan 1.1: Appartement 603 (verd. +6)

| 7. mastiek (zowel buitenframe als tussen glas en schrijnwerk) | Overige ruimte of materiaal | - |
