Asbestinventarisatetest

Mezenpad 6, 3118 Rotselaar

Attestnummer : 20250519-000021.000

Uitgegeven op : 19.05.2025

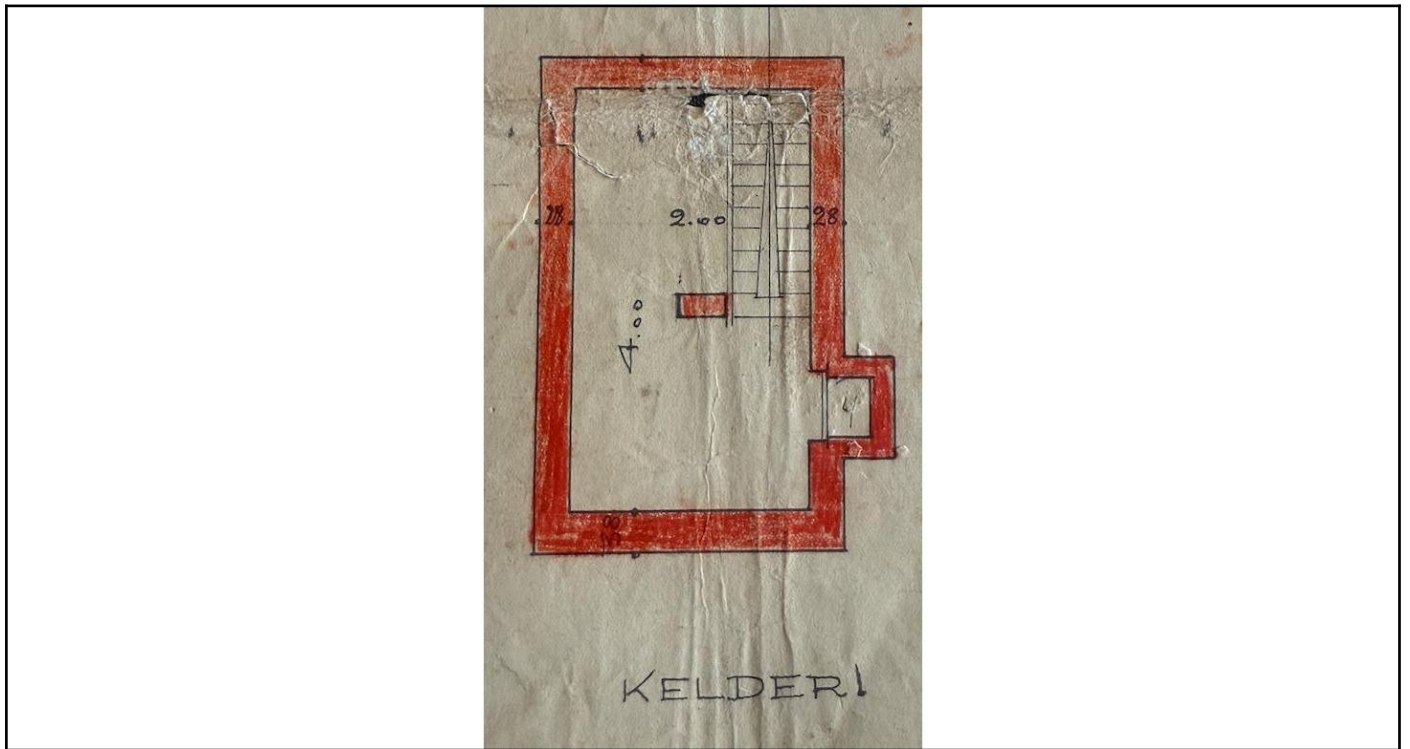
Plan 1.1: Kelder

10.1 Code: M01	Mengmonster	-
----------------	-------------	---

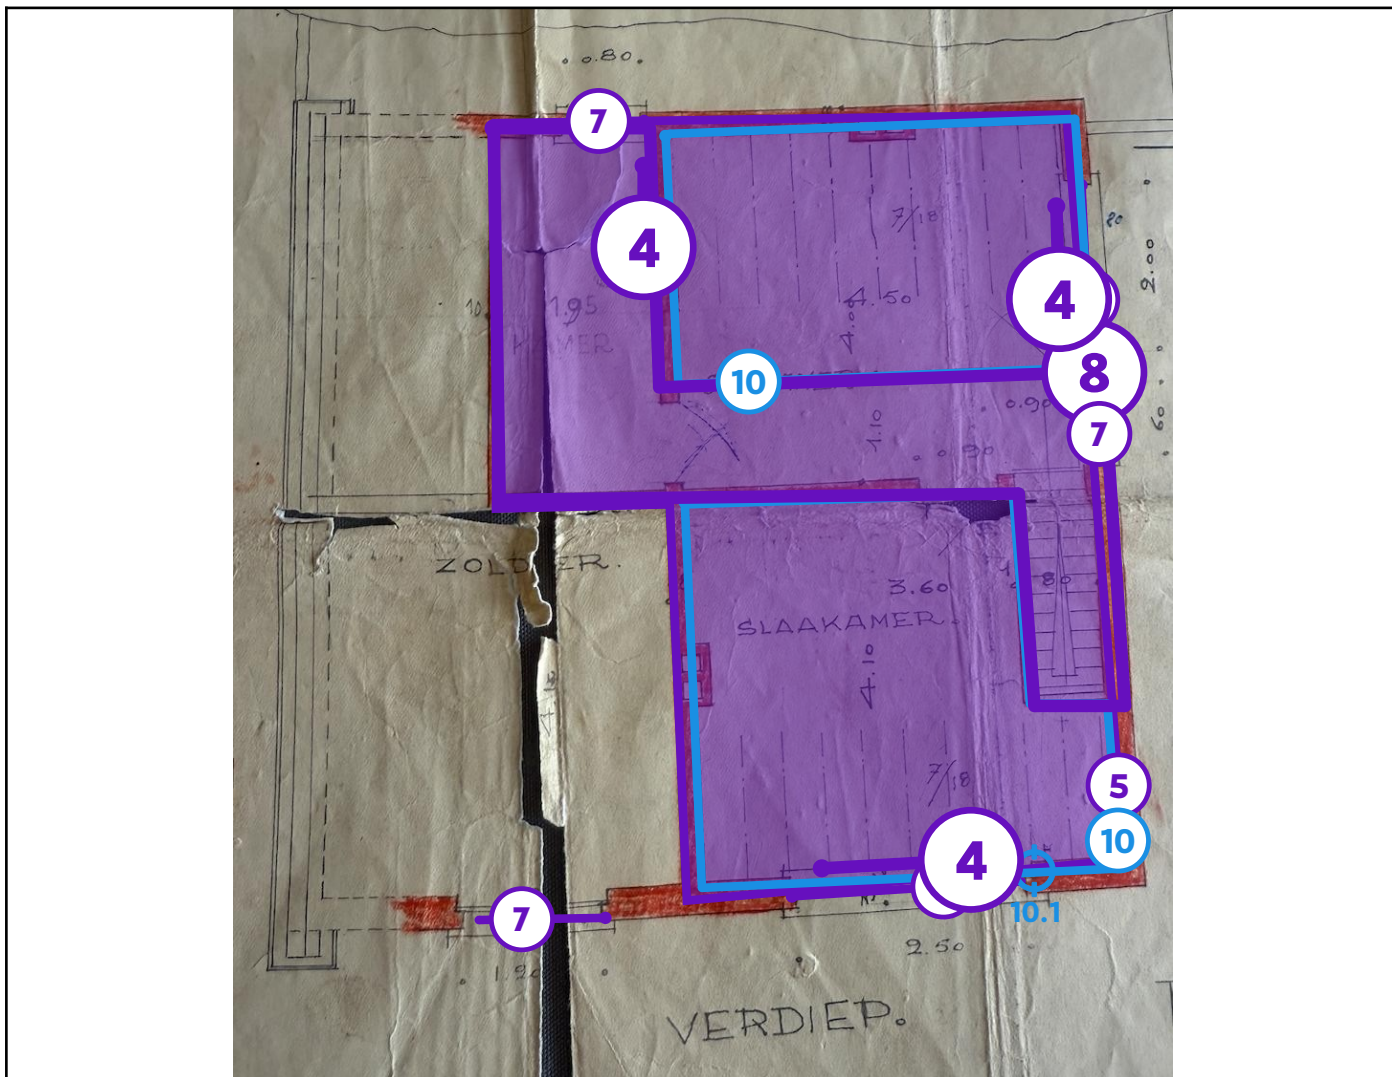
Plan 1.3: 1ste verdieping

Beschrijving	Type	Actie
4. radiatoren	Advies	-
5. vals plafond	Advies	-
7. mastiek	Advies	-
8. valse muren	Advies	-
10. pleister muren	Geen asbest	-
10.1 Code: M01	Mengmonster	-
