Asbestinventarisatetest

Dorpsstraat 123A, 3078 Kortenberg

Attestnummer : 20251207-000090.000

Uitgegeven op : 07.12.2025

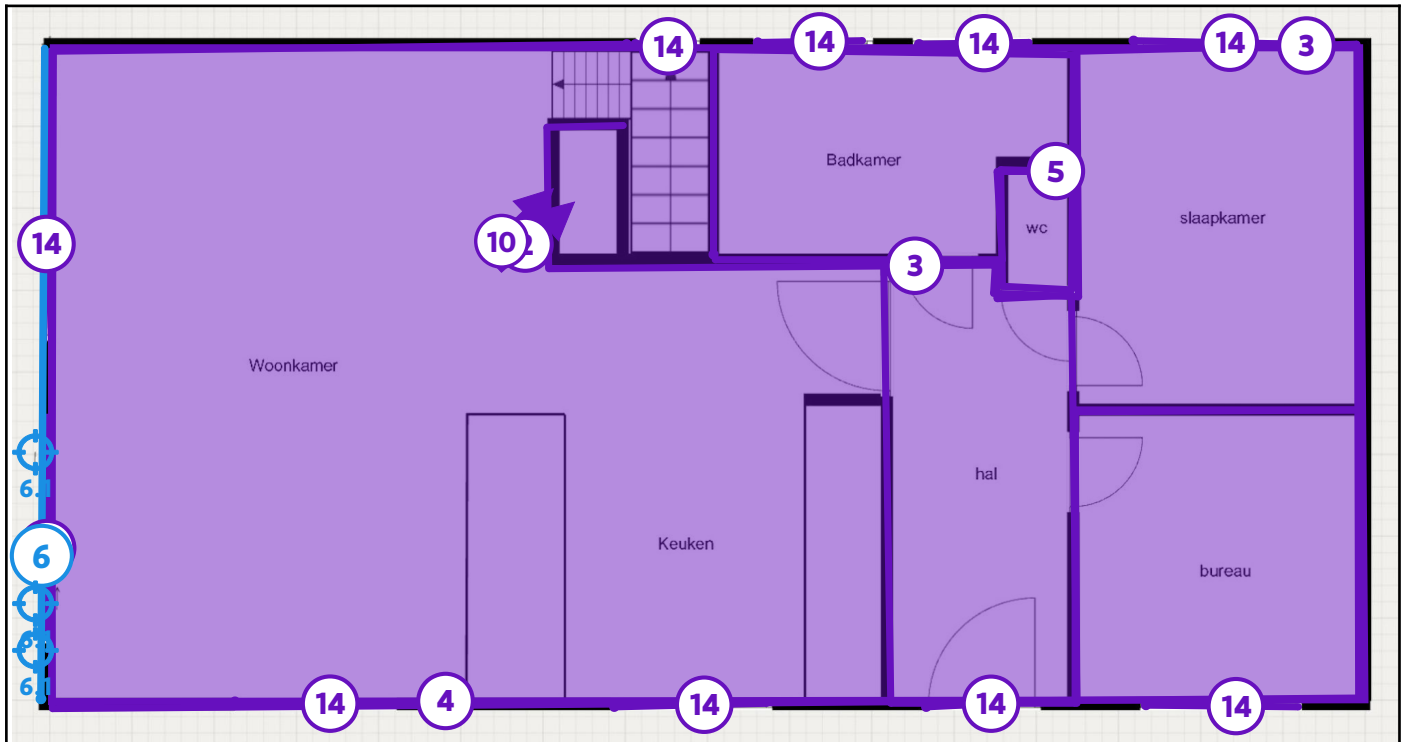
Plan 1.2: Gelijkvloers

Beschrijving	Type	Actie
2. rookgaskanaal	Beperking	-
3. valse muren	Advies	-
4. vals plafond	Advies	-
5. tegellijm	Advies	-
6. Smeerlaag onder terras tuinkant	Geen asbest	-
6.1 Code: M04	Mengmonster	-
10. haard	Overige ruimte of materiaal	-
14. mastiek	Overige ruimte of materiaal	-

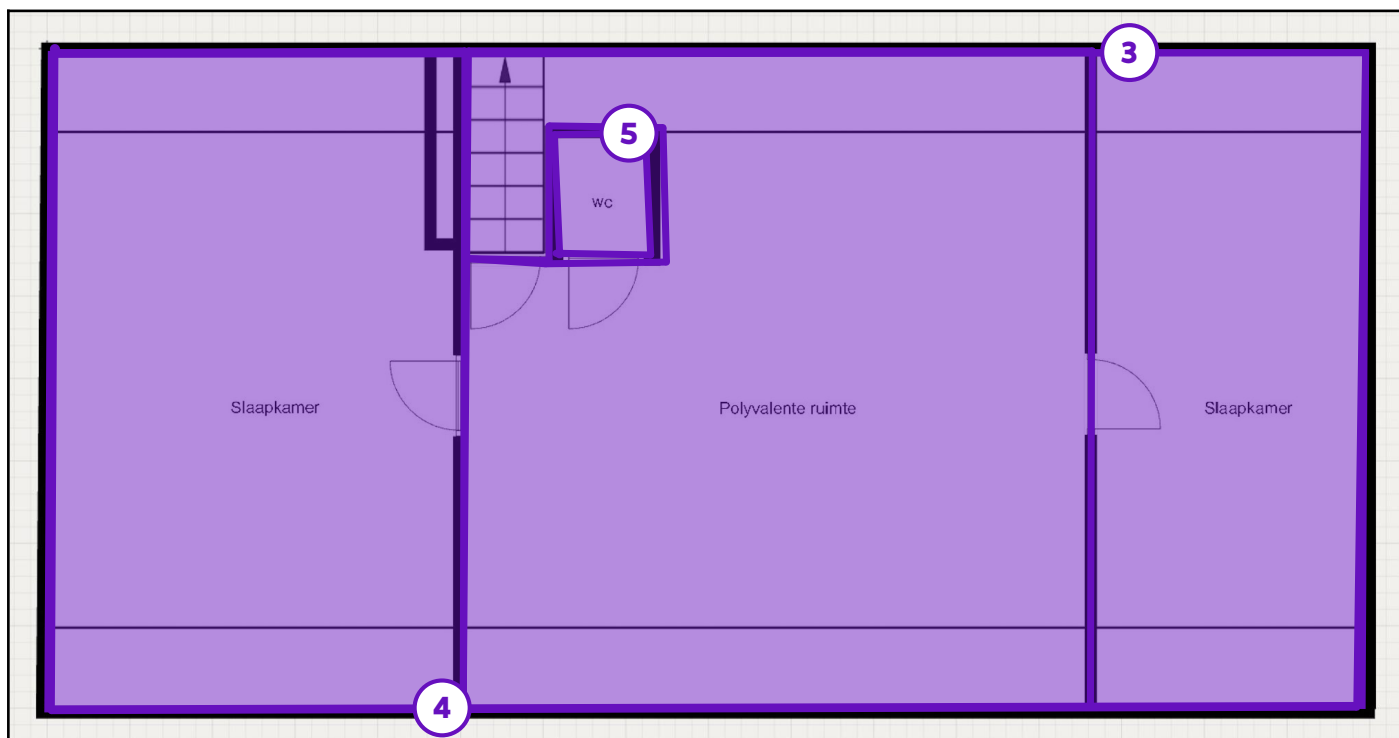
Plan 1.3: 1ste verdieping

Beschrijving	Type	Actie
3. valse muren	Advies	-
4. vals plafond	Advies	-
5. tegellijm	Advies	-

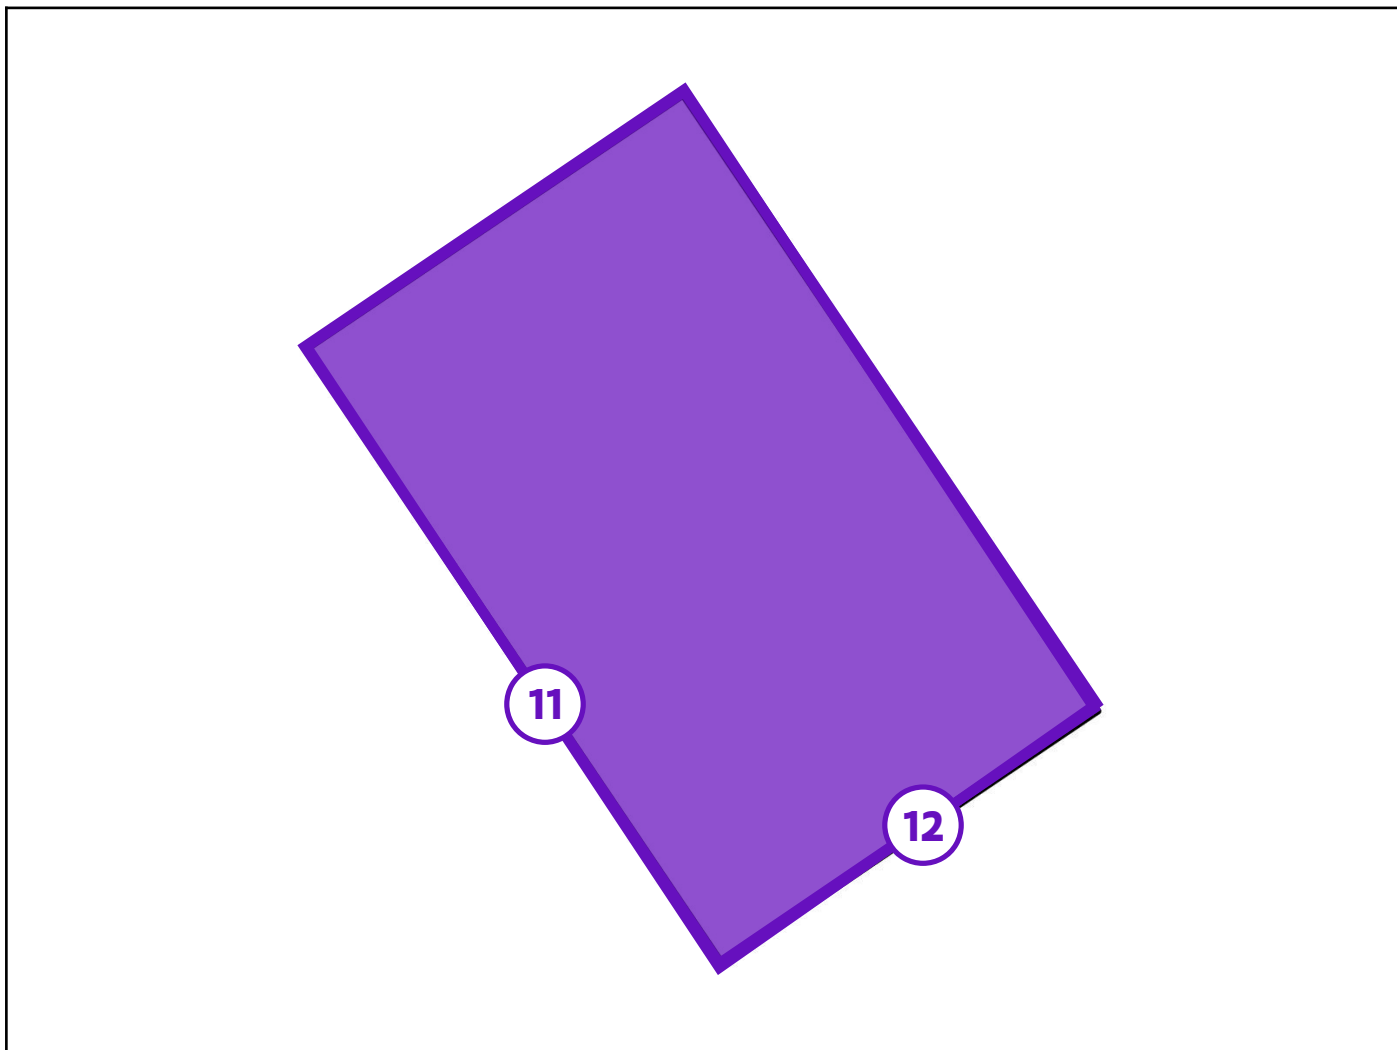
Plan 1.4: Dak

Beschrijving	Type	Actie
11. dakleien	Overige ruimte of materiaal	-
12. onderdak	Overige ruimte of materiaal	-

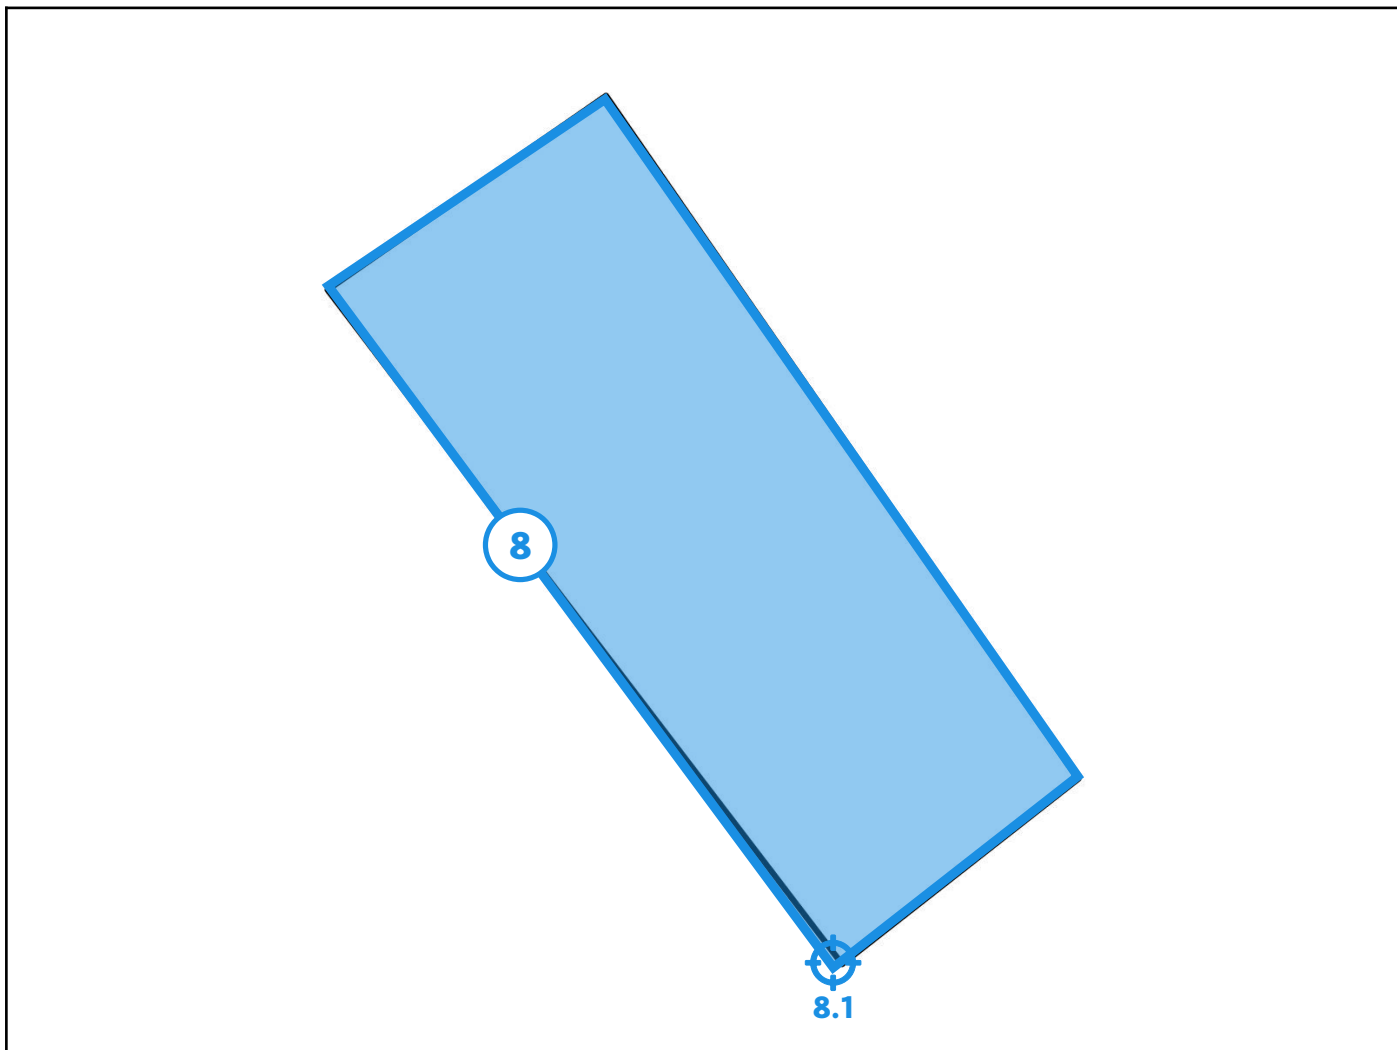
Plan 4.1: Overdekt hok

Beschrijving	Type	Actie
8. Flexibele golfplaat	Geen asbest	-
8.1 Code: M05	Puntmonster	-

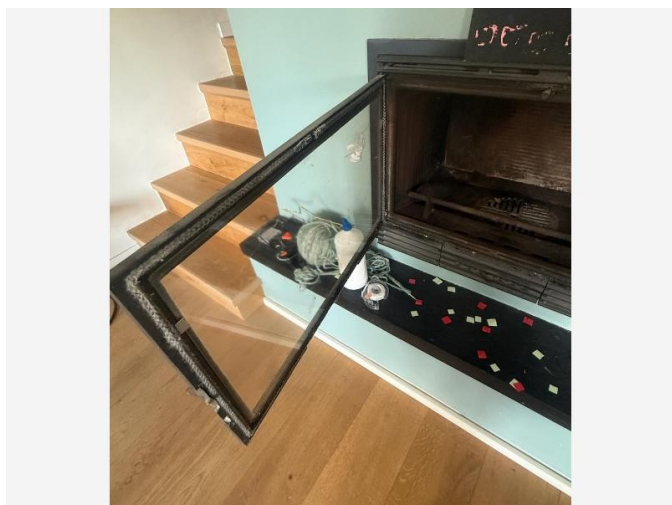
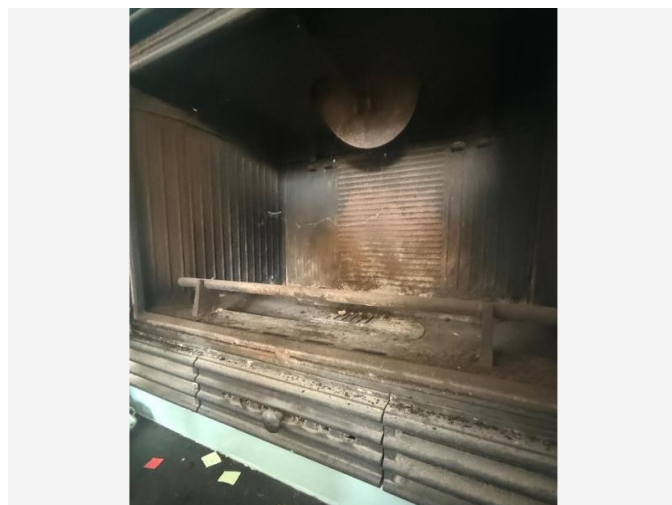
Beschrijving	Notitie	Terug te vinden op plannen
Fiche 10: haard	koord is ook niet asbestverdacht.	Plan 1.2: Gelijkvloers
Fiche 11: dakleien	Geplaatst in 2016.	Plan 1.4: Dak
Fiche 12: onderdak	Er werden geen asbestverdachte toepassingen waargenomen.	Plan 1.4: Dak
Fiche 13: CV 'Buderus'	bouwjaar : 2006	Plan 1.1: Kelder
Fiche 14: mastiek	-	Plan 1.1: Kelder Plan 1.2: Gelijkvloers
