# Asbestinventarisatetest

Mechelbaan 26, 2861 Sint-Katelijne-Waver

Attestnummer : 20250912-000230.000

Uitgegeven op : 12.09.2025

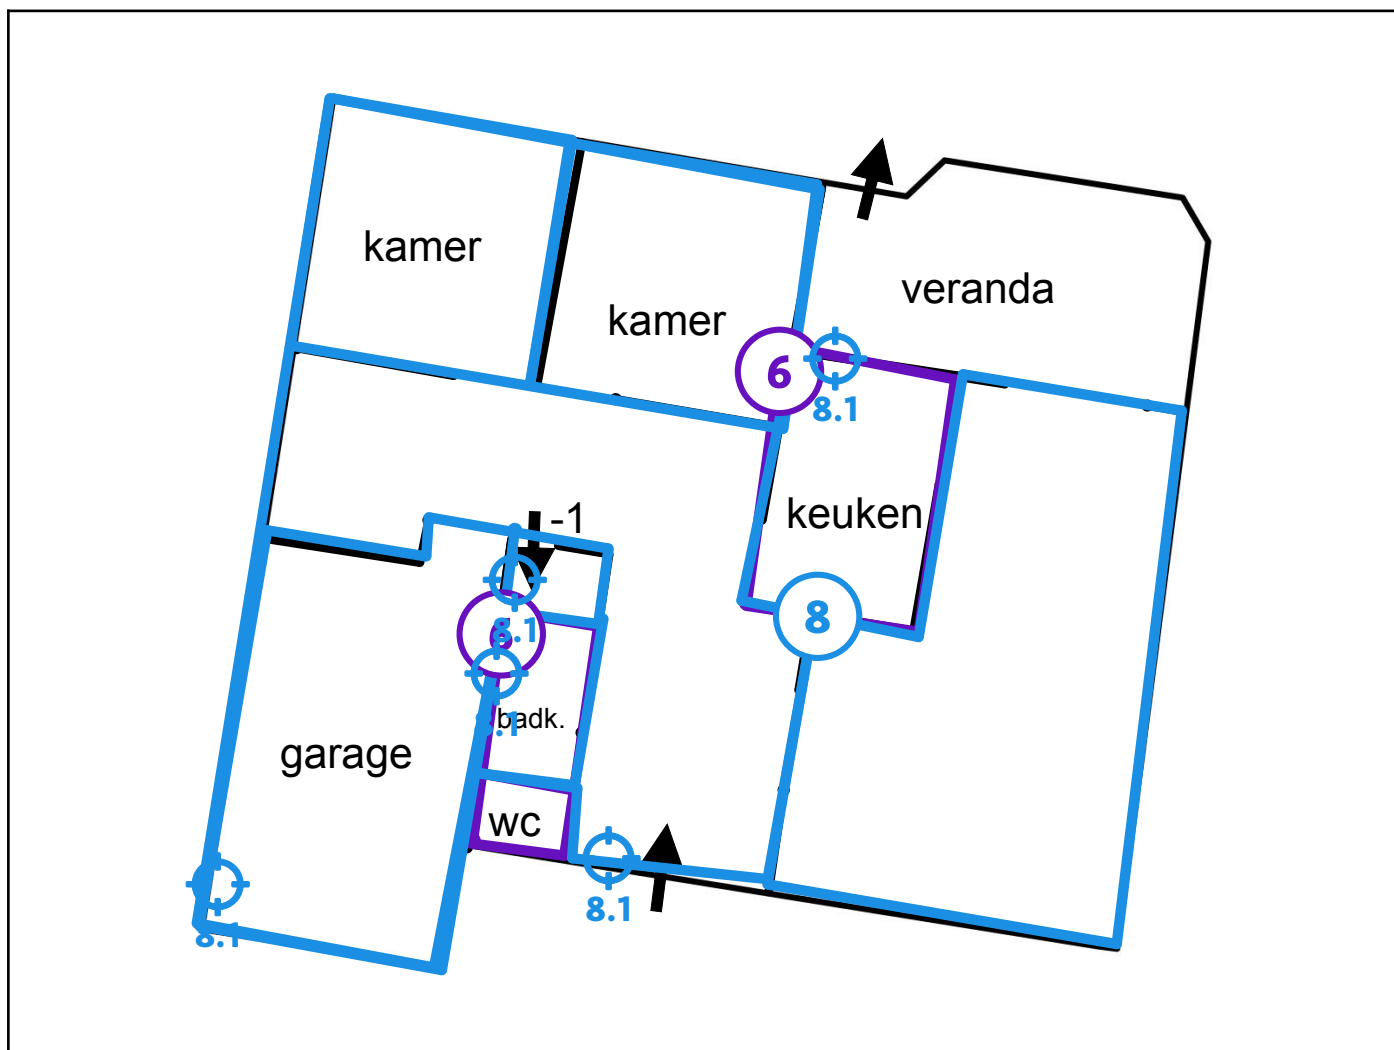
## Plan 1.3: Gelijkvloers

Beschrijving	Type	Actie
6. tegellijm	Advies	-
8. pleister muren	Geen asbest	-
8.1 Code: M01	Mengmonster	-

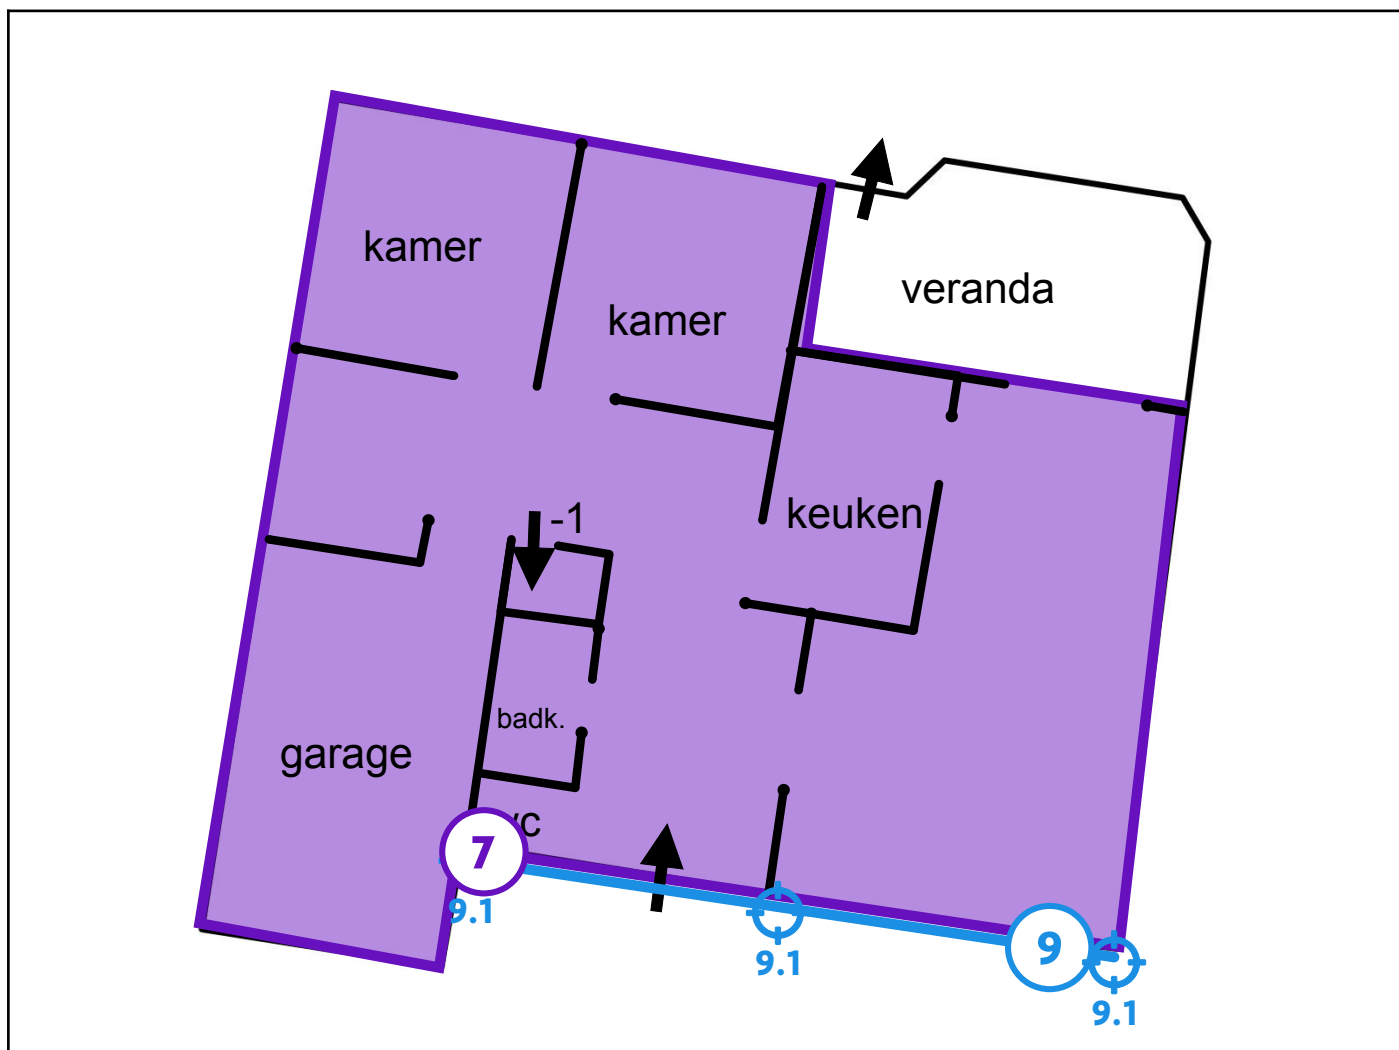
## Plan 1.4: Gelijkvloers

Beschrijving	Type	Actie
7. vals plafond	Advies	-
9. crepi	Geen asbest	-
9.1 Code: M04	Mengmonster	-
