Asbestinventarisatetest

Kalverenstraat 18, 2800 Mechelen

Attestnummer : 20250519-000188.000

Asbestveilig (maar niet asbestvrij)

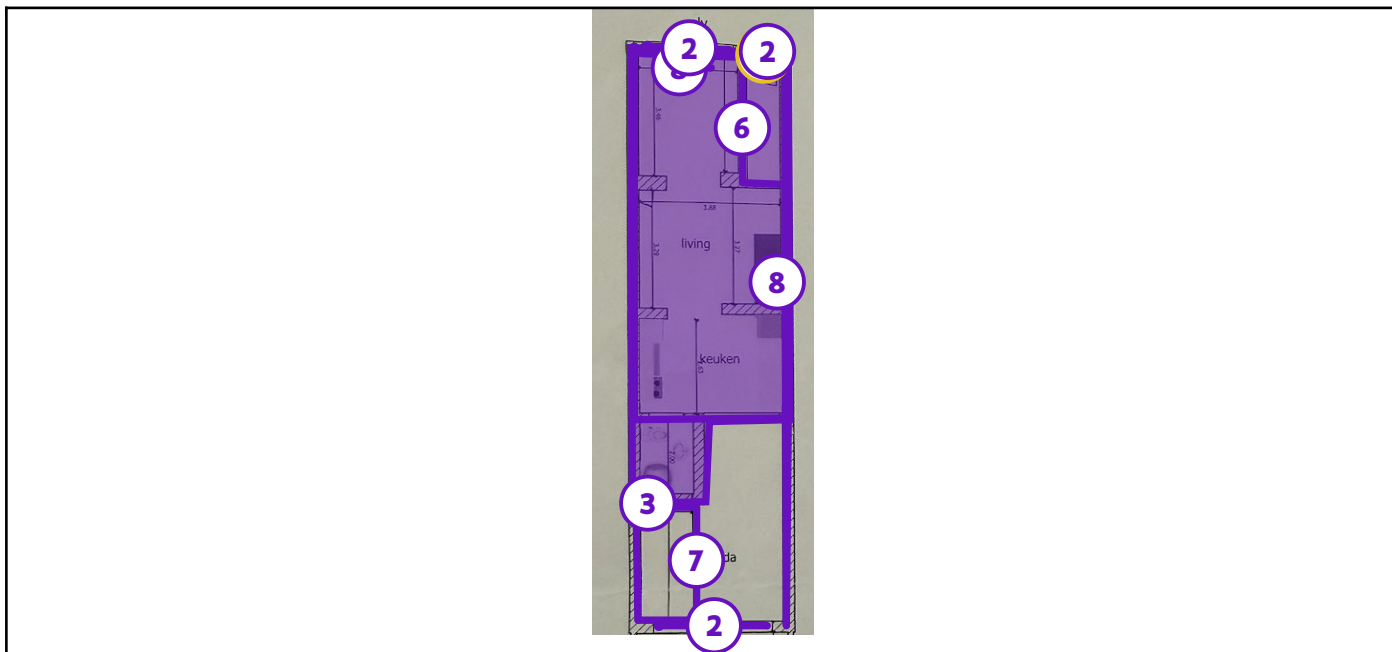
Plan 1.1: Gelijkvloers

Beschrijving	Type	Actie
1. deur	Asbestmateriaal	Zorgvuldig beheren
2. mastiek	Advies	-
3. vals plafond	Advies	-
6. valse muren	Advies	-
7. tegellijm	Advies	-
8. radiatoren	Advies	-

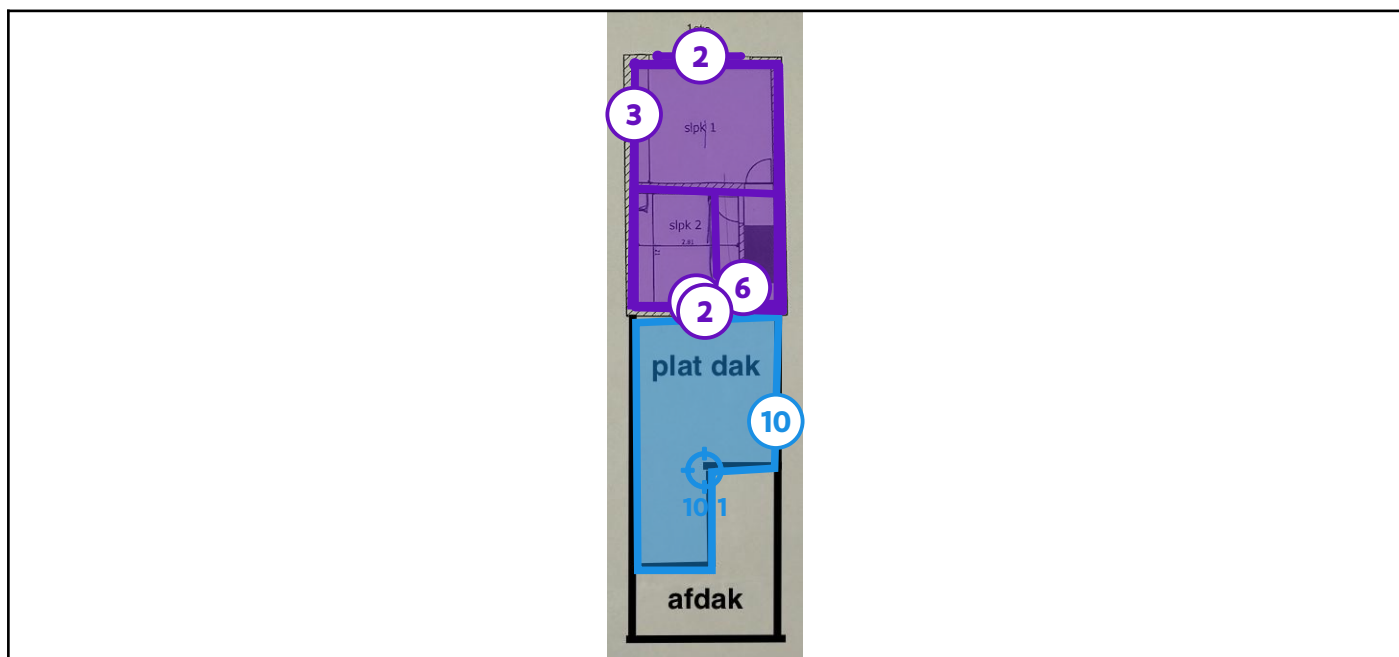
Plan 1.2: 1ste verdieping

Beschrijving	Type	Actie
2. mastiek	Advies	-
3. vals plafond	Advies	-
6. valse muren	Advies	-
8. radiatoren	Advies	-
10. roofing hoofdgebouw	Geen asbest	-
10.1 Code: M01	Puntmonster	-

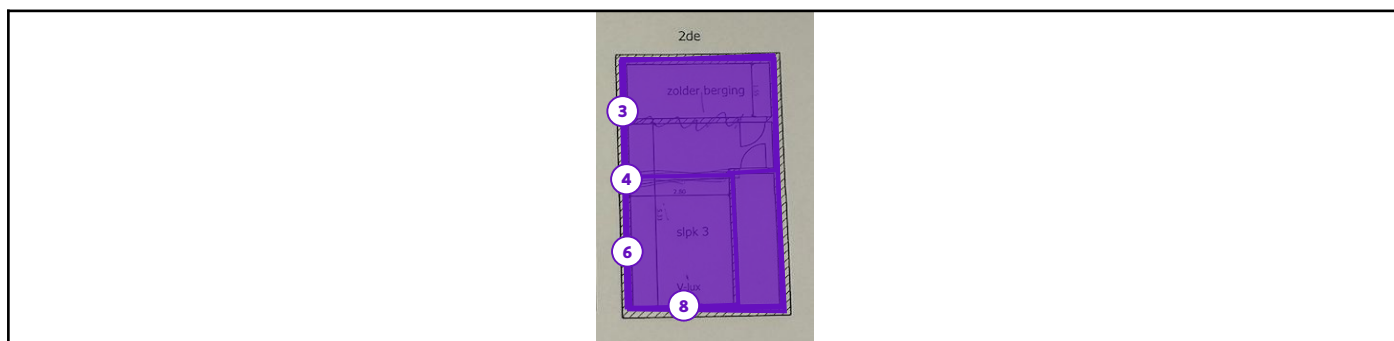
Plan 1.3: Zolder

Beschrijving	Type	Actie
3. vals plafond	Advies	-
4. onder de dakpannen	Advies	-
6. valse muren	Advies	-
8. radiatoren	Advies	-

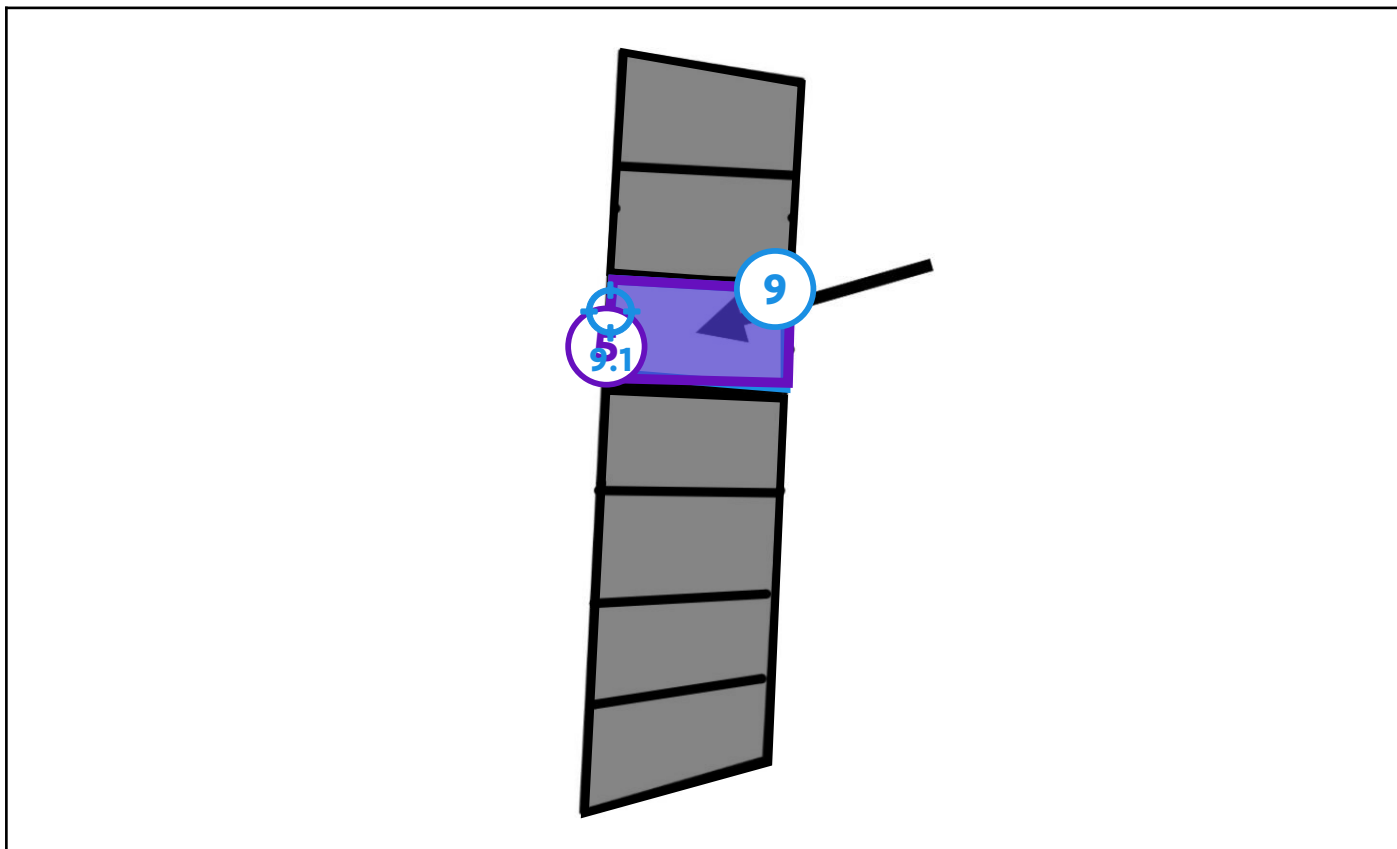
Plan 2.1: Garagebox

Beschrijving	Type	Actie
5. garage	Advies	-
9. roofing garagebox	Geen asbest	-
9.1 Code: M02	Puntmonster	-
