# Asbestinventarisatetest

Acaciastraat 5, 2800 Mechelen

Attestnummer : 20250729-000121.000

Uitgegeven op : 29.07.2025

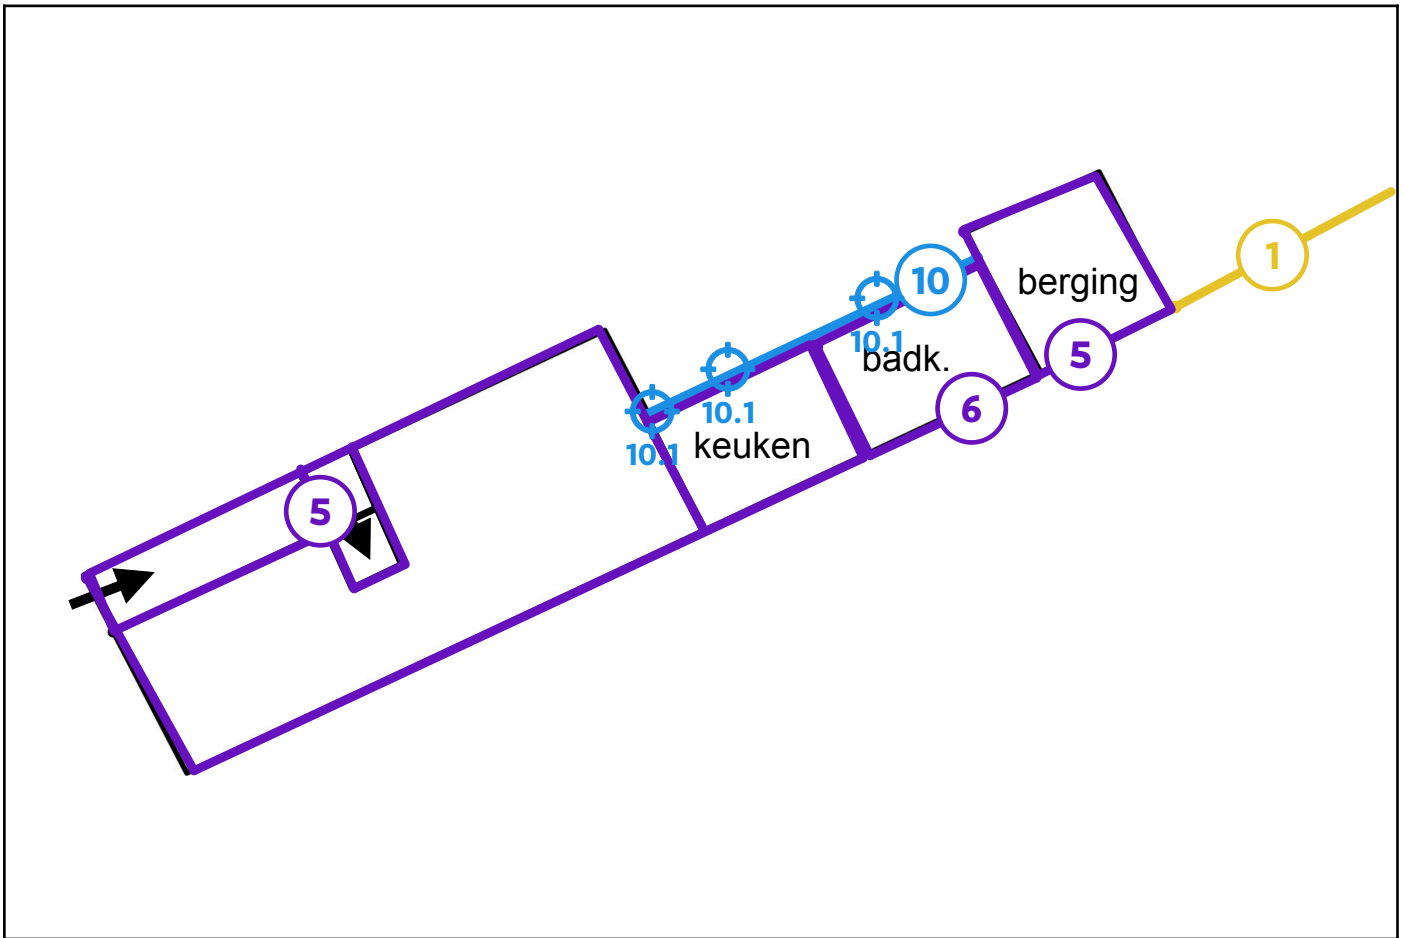
## Plan 1.1: Gelijkvloers

Beschrijving	Type	Actie
1. deksteen (scheidingsmuur)	Asbestmateriaal	Zorgvuldig beheren
5. valse muren	Advies	-
6. tegellijm	Advies	-
10. crepi (tuin)	Geen asbest	-
10.1 Code: M03	Mengmonster	-

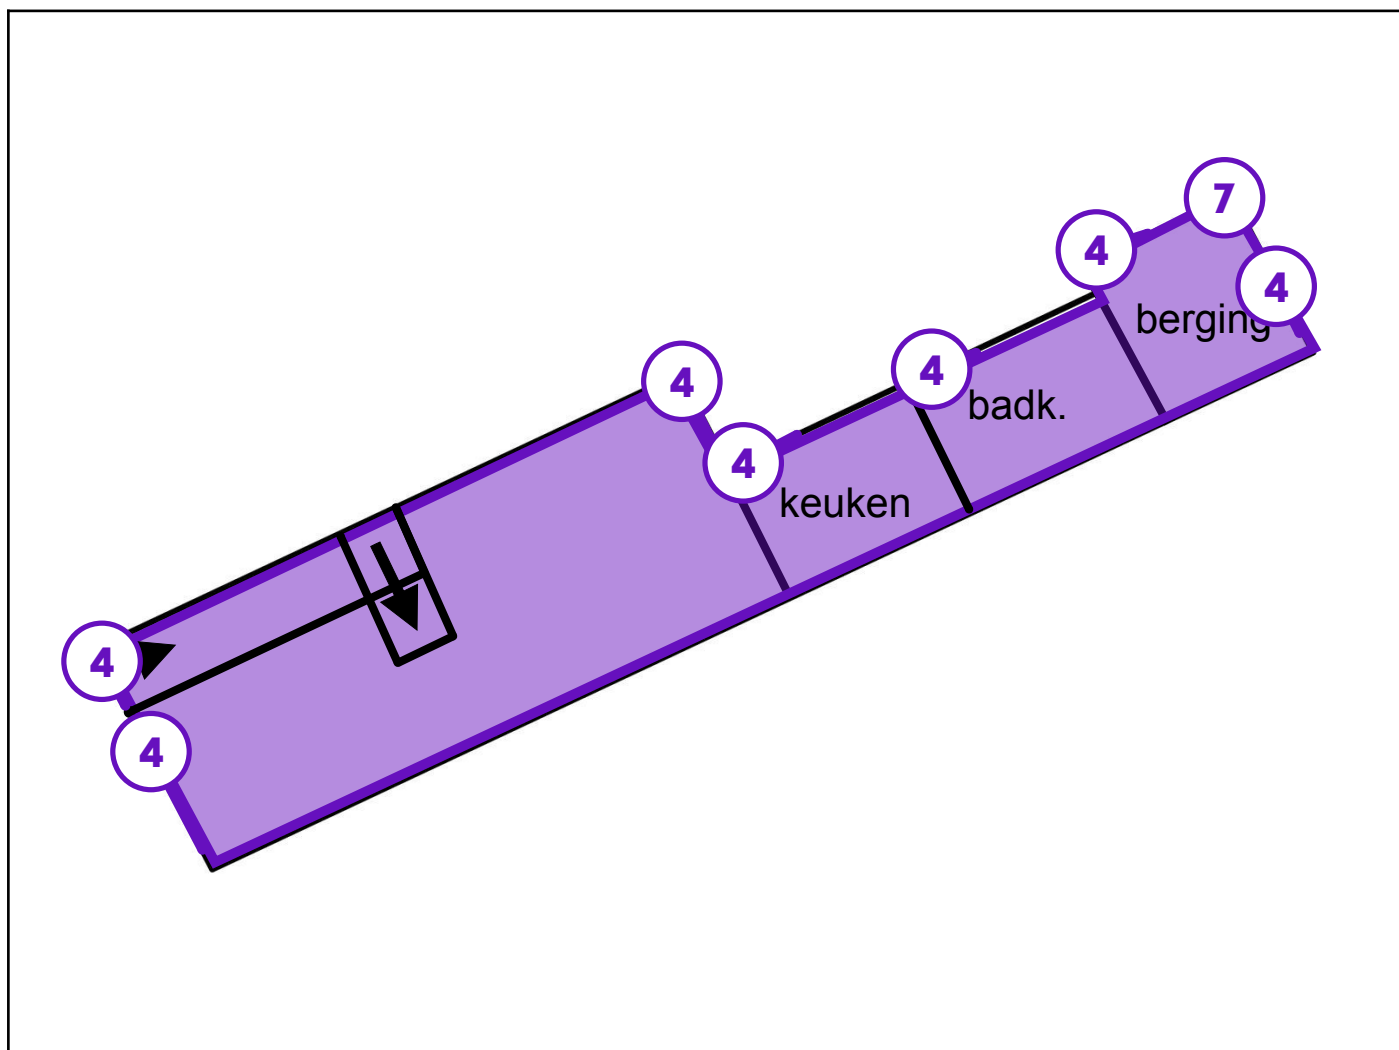
## Plan 1.2: Gelijkvloers

Beschrijving	Type	Actie
4. mastiek	Advies	-
7. vals plafond	Advies	-

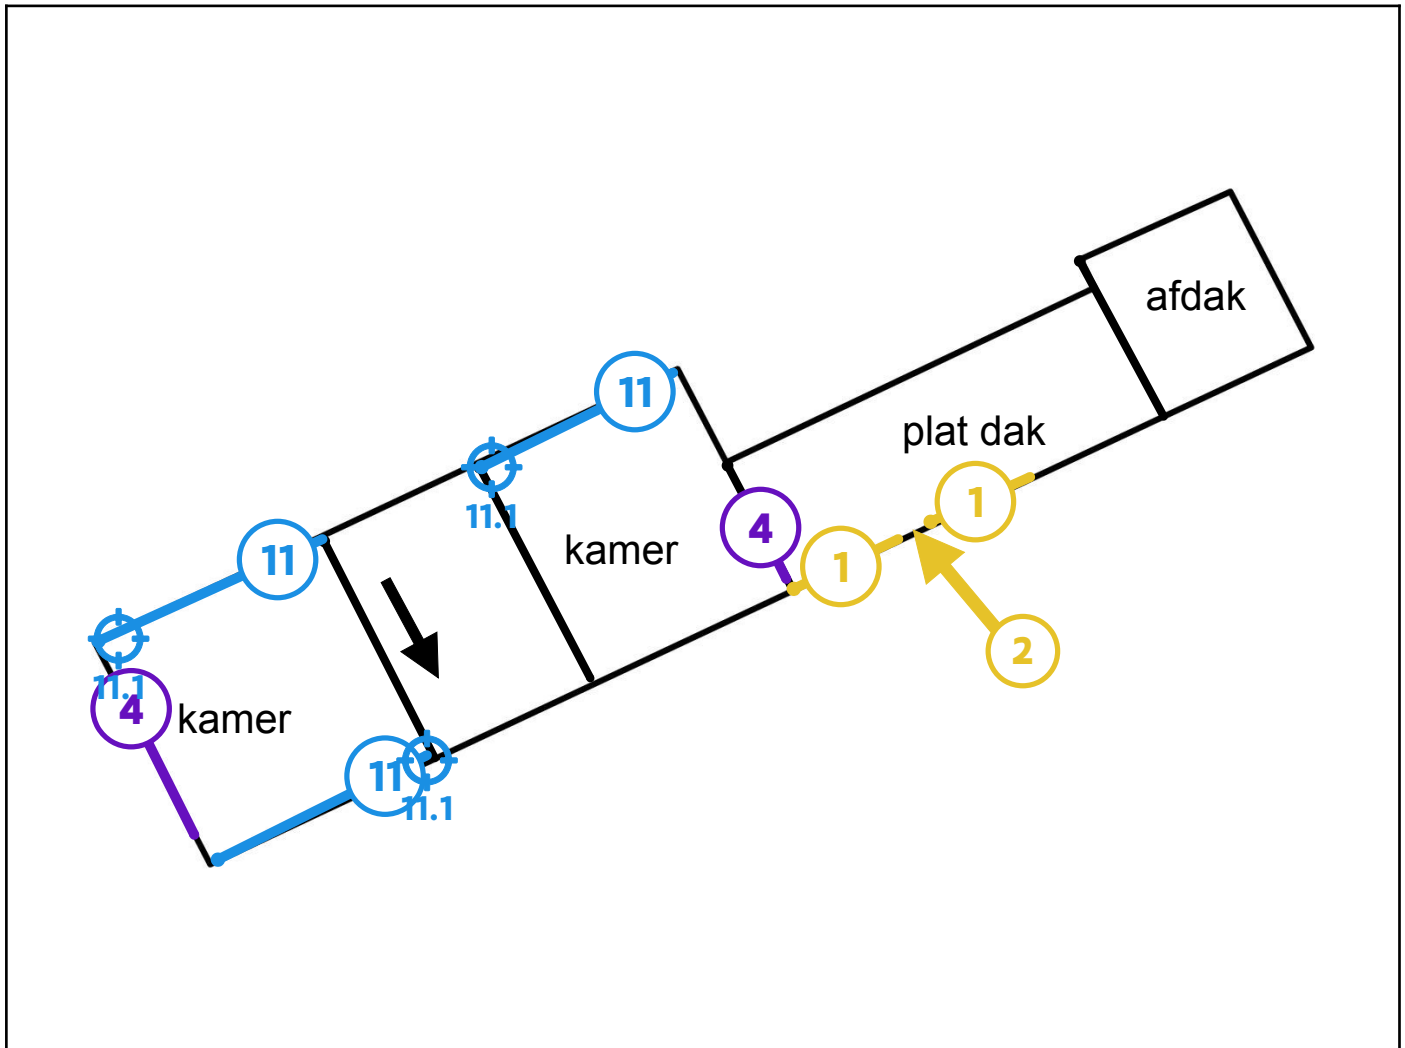
## Plan 1.3: 1ste verdieping

Beschrijving	Type	Actie
1. deksteen (scheidingsmuur)	Asbestmateriaal	Zorgvuldig beheren
2. cementschouw	Asbestmateriaal	Zorgvuldig beheren
4. mastiek	Advies	-
11. pleister muren	Geen asbest	-
11.1 Code: M01	Mengmonster	-

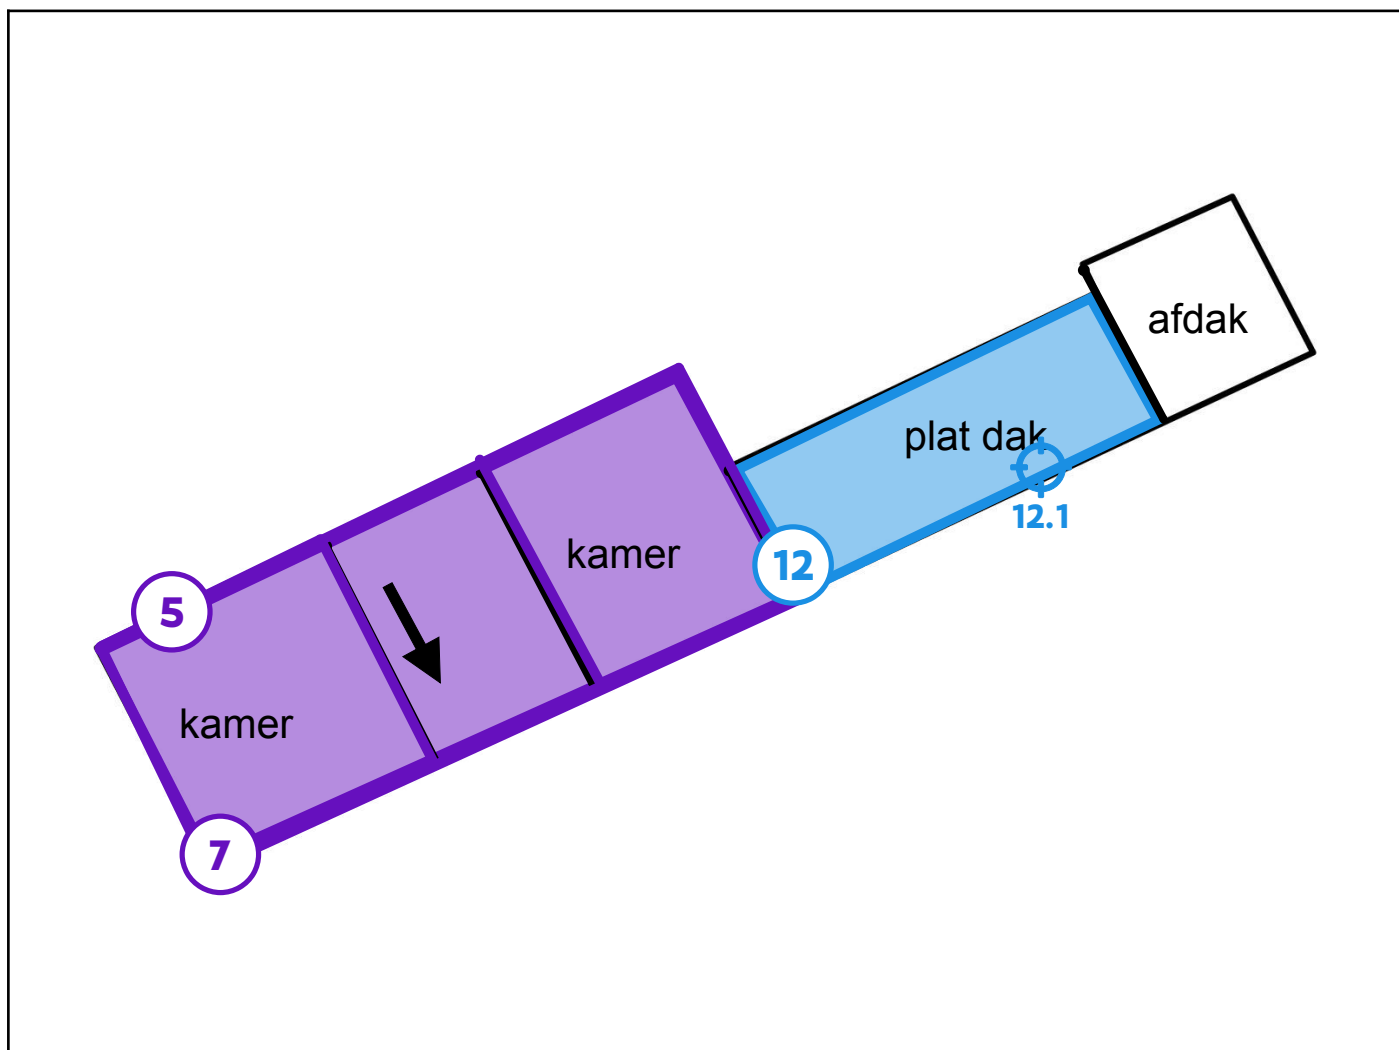
## Plan 1.4: 1ste verdieping

Beschrijving	Type	Actie
5. valse muren	Advies	-
7. vals plafond	Advies	-
12. roofing	Geen asbest	-
12.1 Code: M02	Puntmonster	-

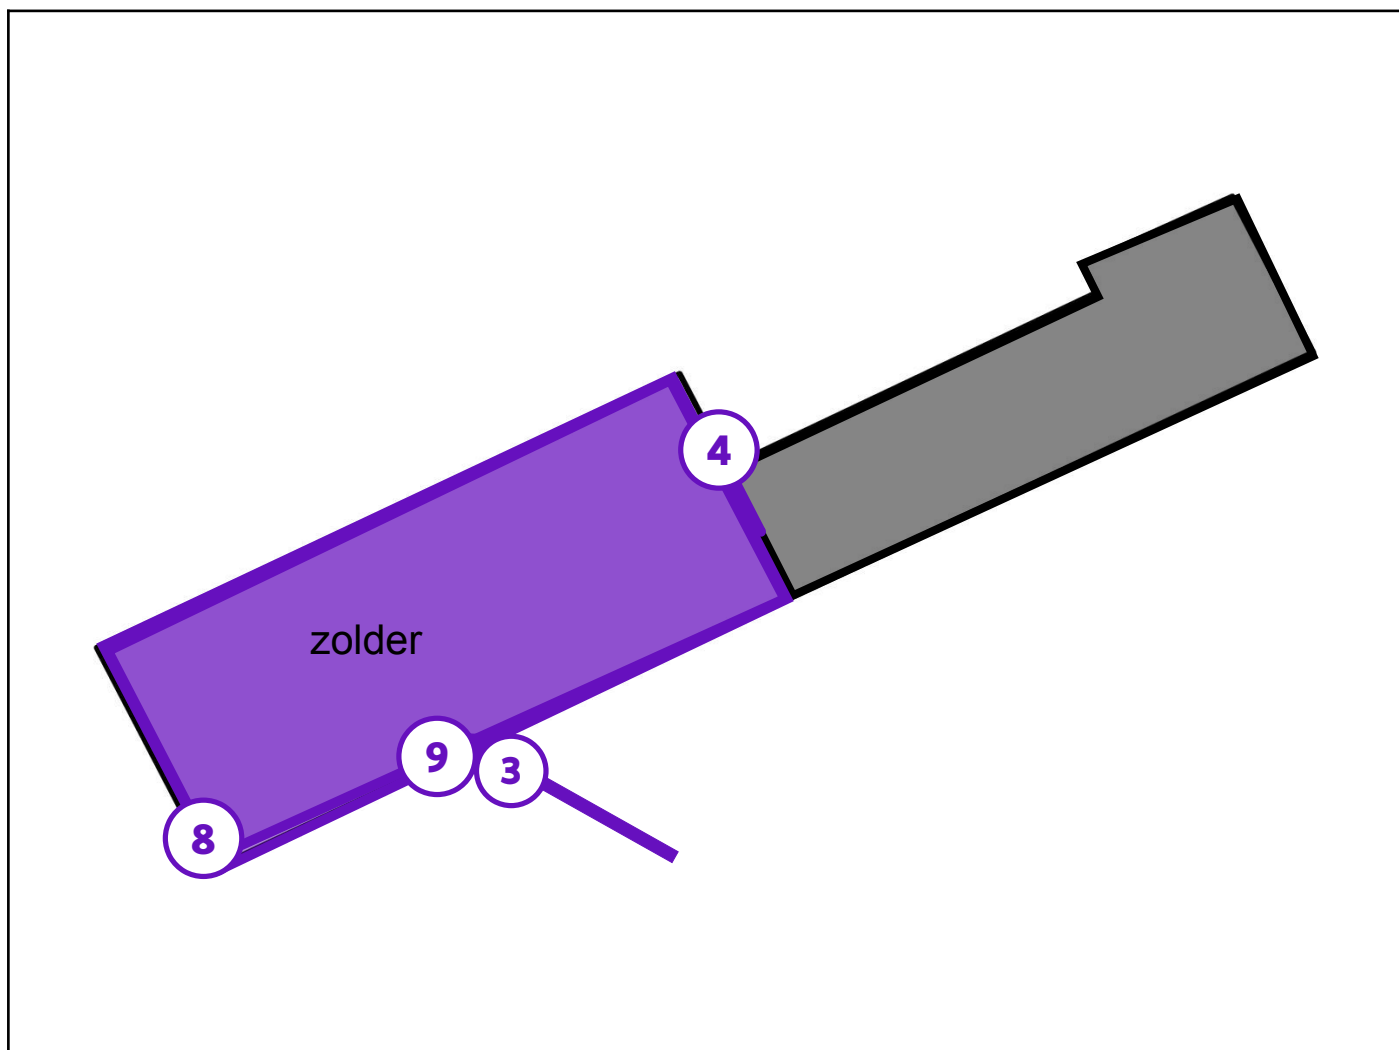
## Plan 1.5: Zolder

Beschrijving	Type	Actie
3. schouw	Beperking	-
4. mastiek	Advies	-
8. onder de dakpannen	Advies	-
9. onderdak	Advies	-
