# Asbestinventarisatetest

Oude Molenstraat 3, 2820 Bonheiden

Attestnummer : 20251120-000237.000

Uitgegeven op : 20.11.2025

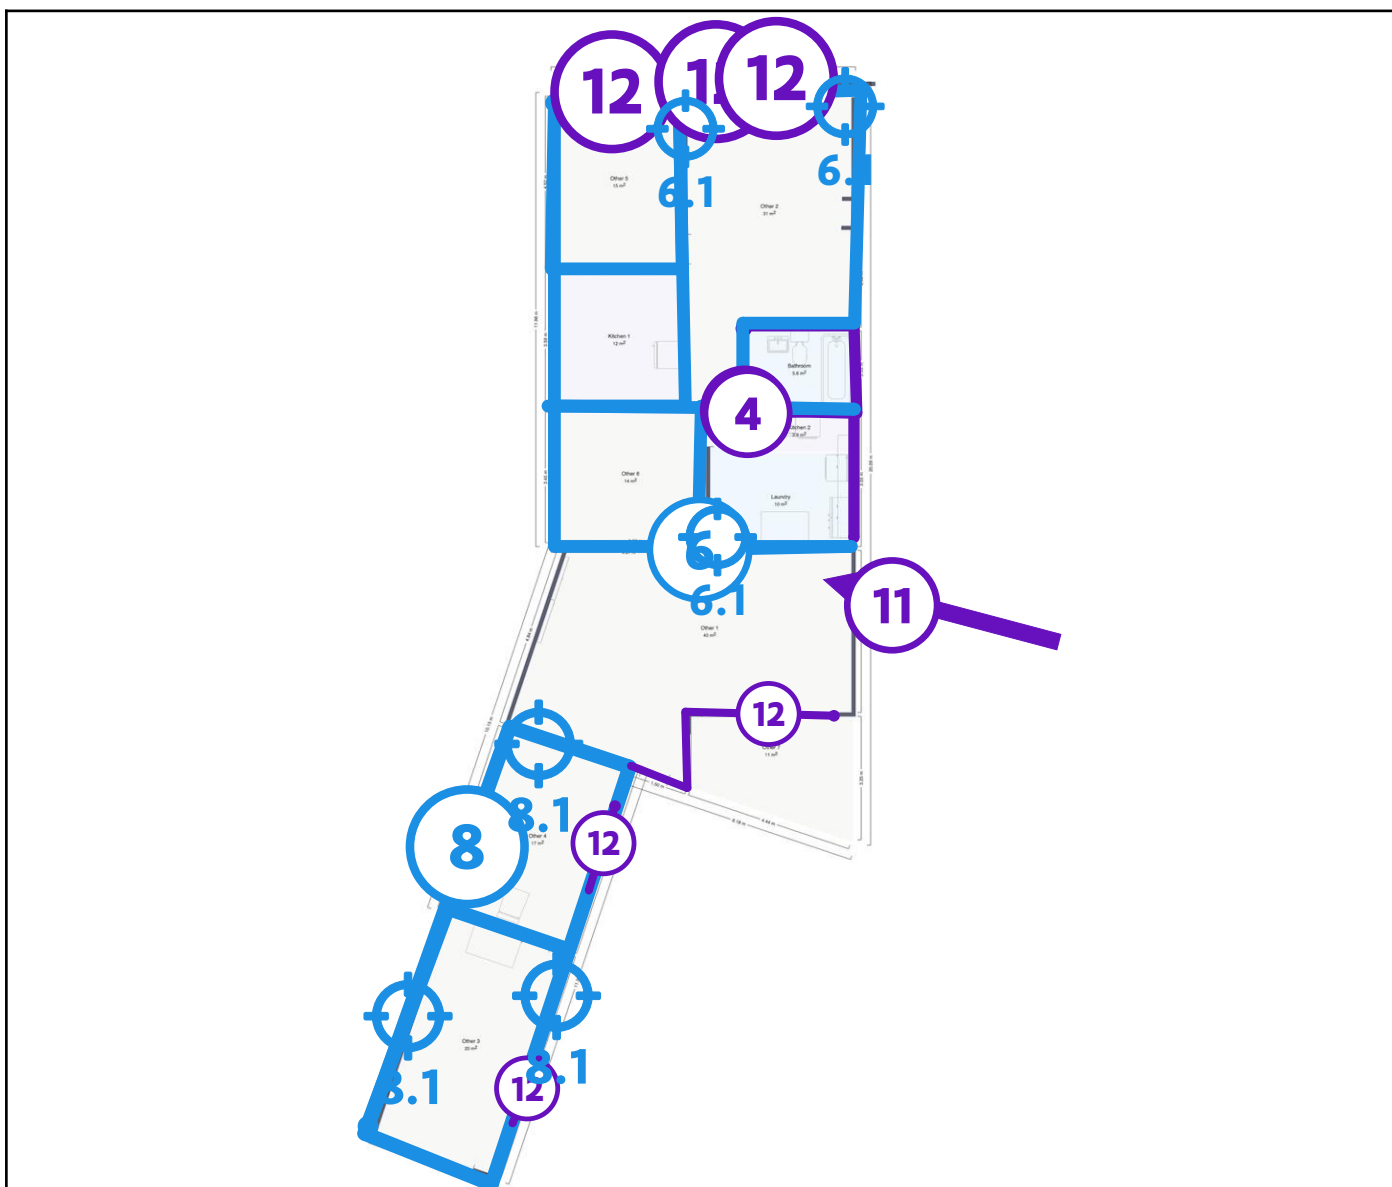
# Plan 1.1: Gelijkvloers

Beschrijving	Type	Actie
4. tegellijn	Advies	-
6. pleister muren	Geen asbest	-
6.1 Code: M01	Mengmonster	-
8. Smeerlaag garage tuinkant	Geen asbest	-
8.1 Code: M05	Mengmonster	-

11. ketel 'chaffoteaux'	Overige ruimte of materiaal	-
12. mastiek	Overige ruimte of materiaal	-

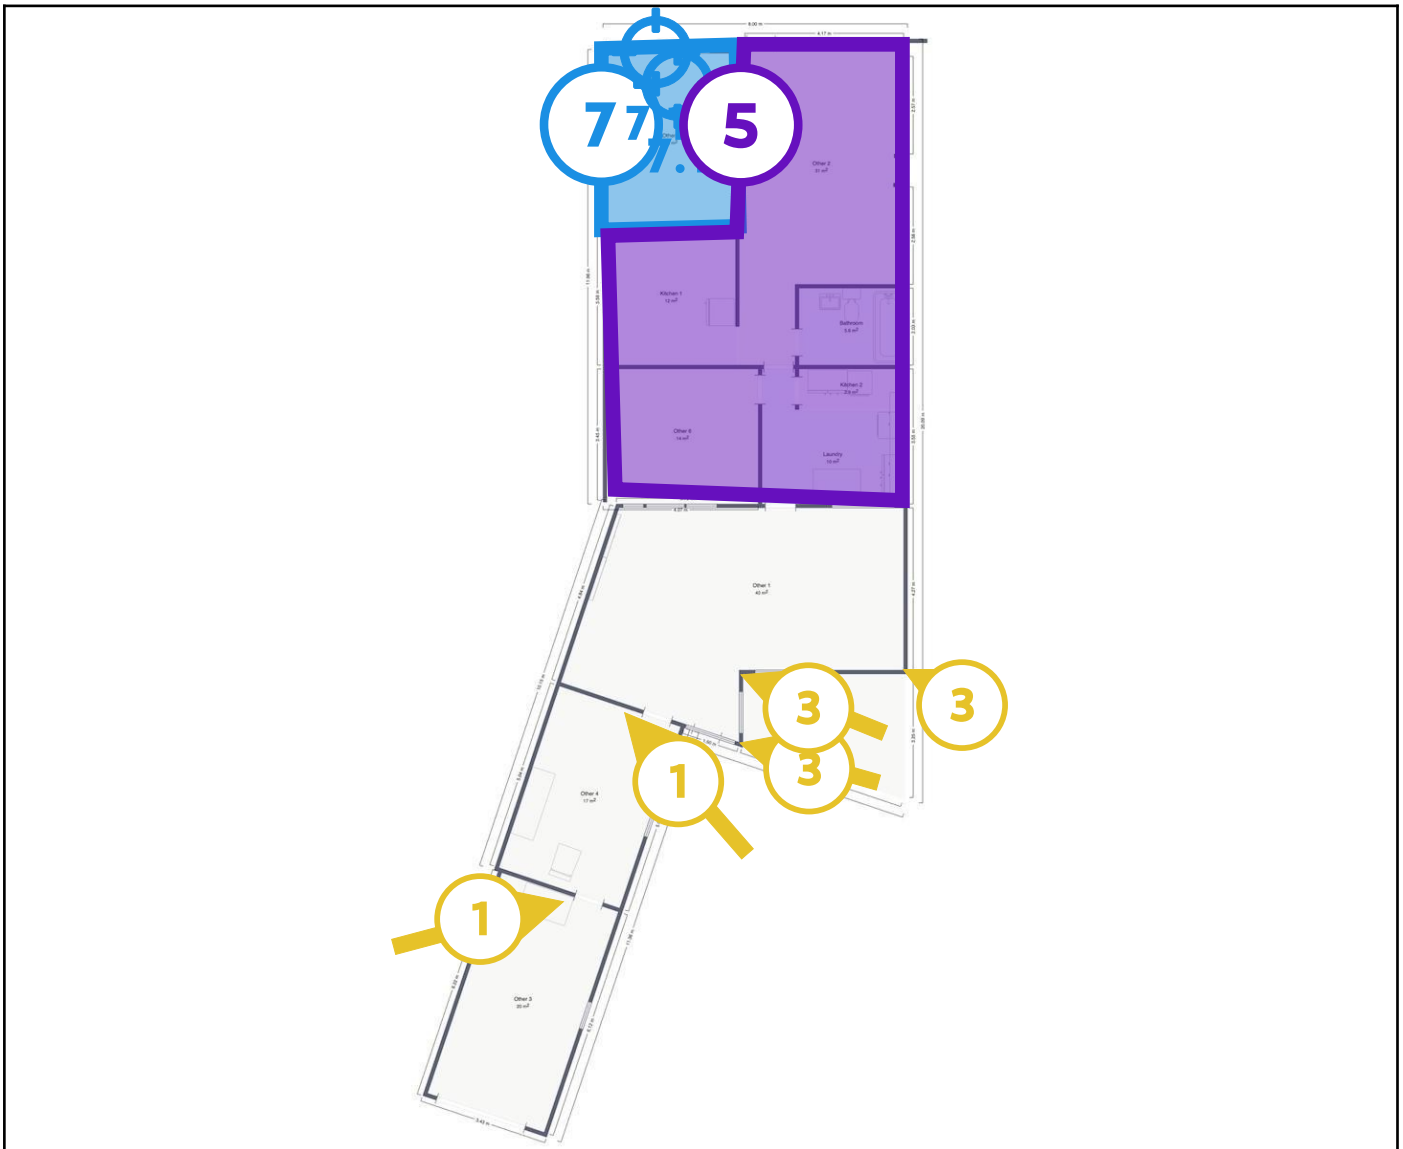
## Plan 1.2: Gelijkvloers

Beschrijving	Type	Actie
1. elektrische toepassingen/schakelaars	Asbestmateriaal	Zorgvuldig beheren
3. cementbuizen (3) afvoer	Asbestmateriaal	Zorgvuldig beheren
5. vals plafond	Advies	-
7. Pleister plafond	Geen asbest	-
7.1 Code: M02	Mengmonster	-

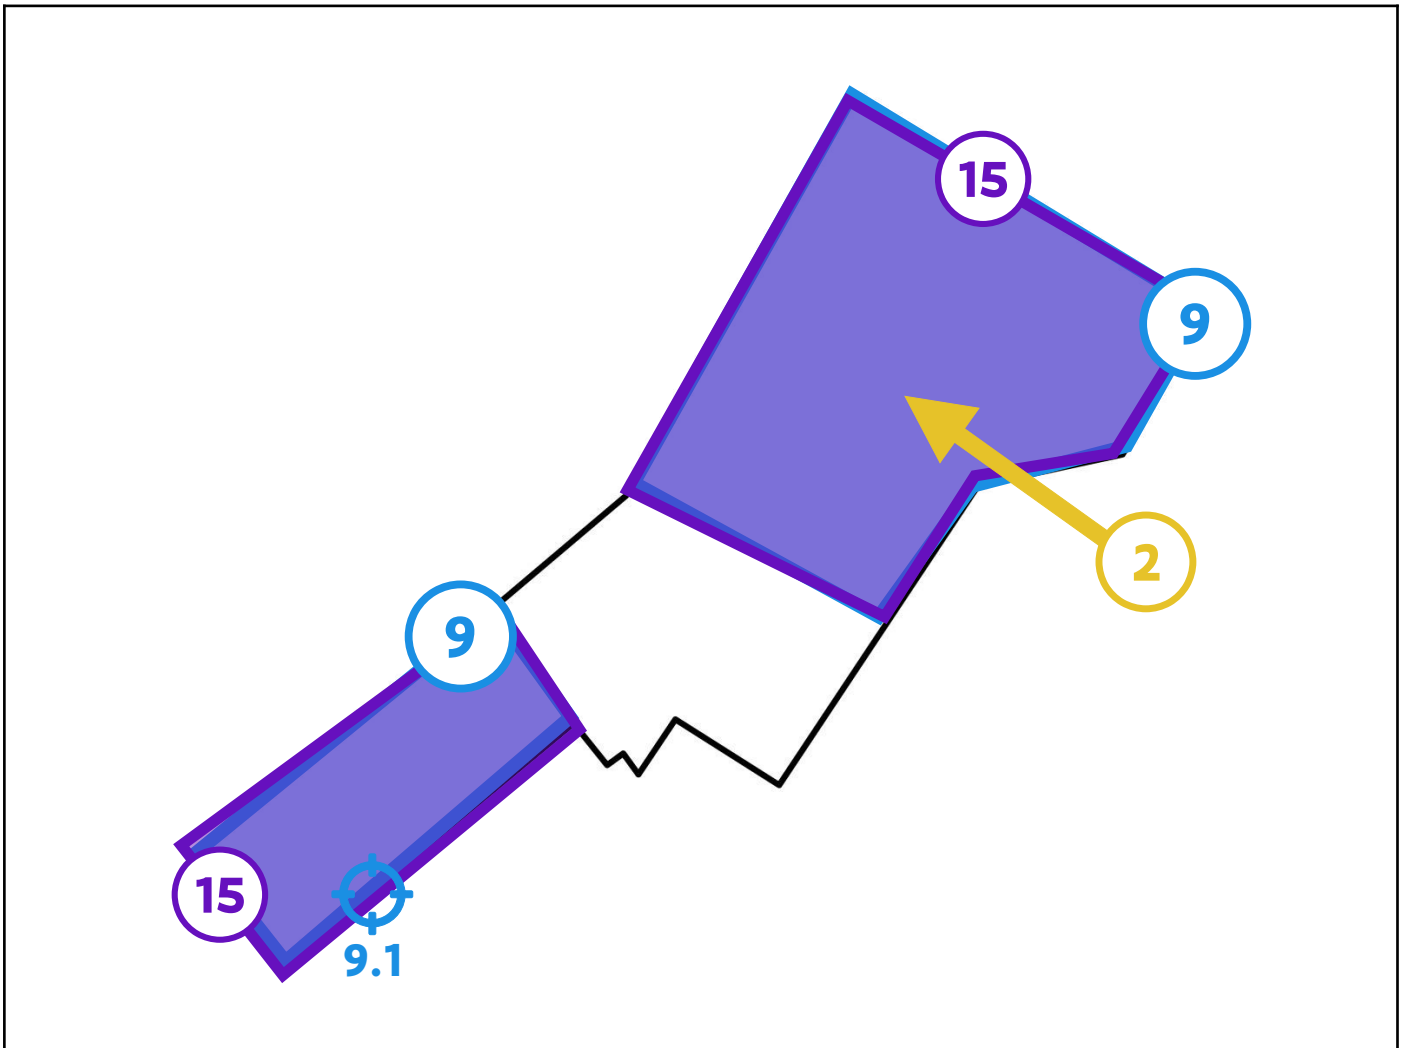
## Plan 1.3: Bovenaanzicht

Beschrijving	Type	Actie
2. cementbuis	Asbestmateriaal	Zorgvuldig beheren
9. roofing	Geen asbest	-
9.1 Code: M03	Puntmonster	-
15. onderdak	Overige ruimte of materiaal	-

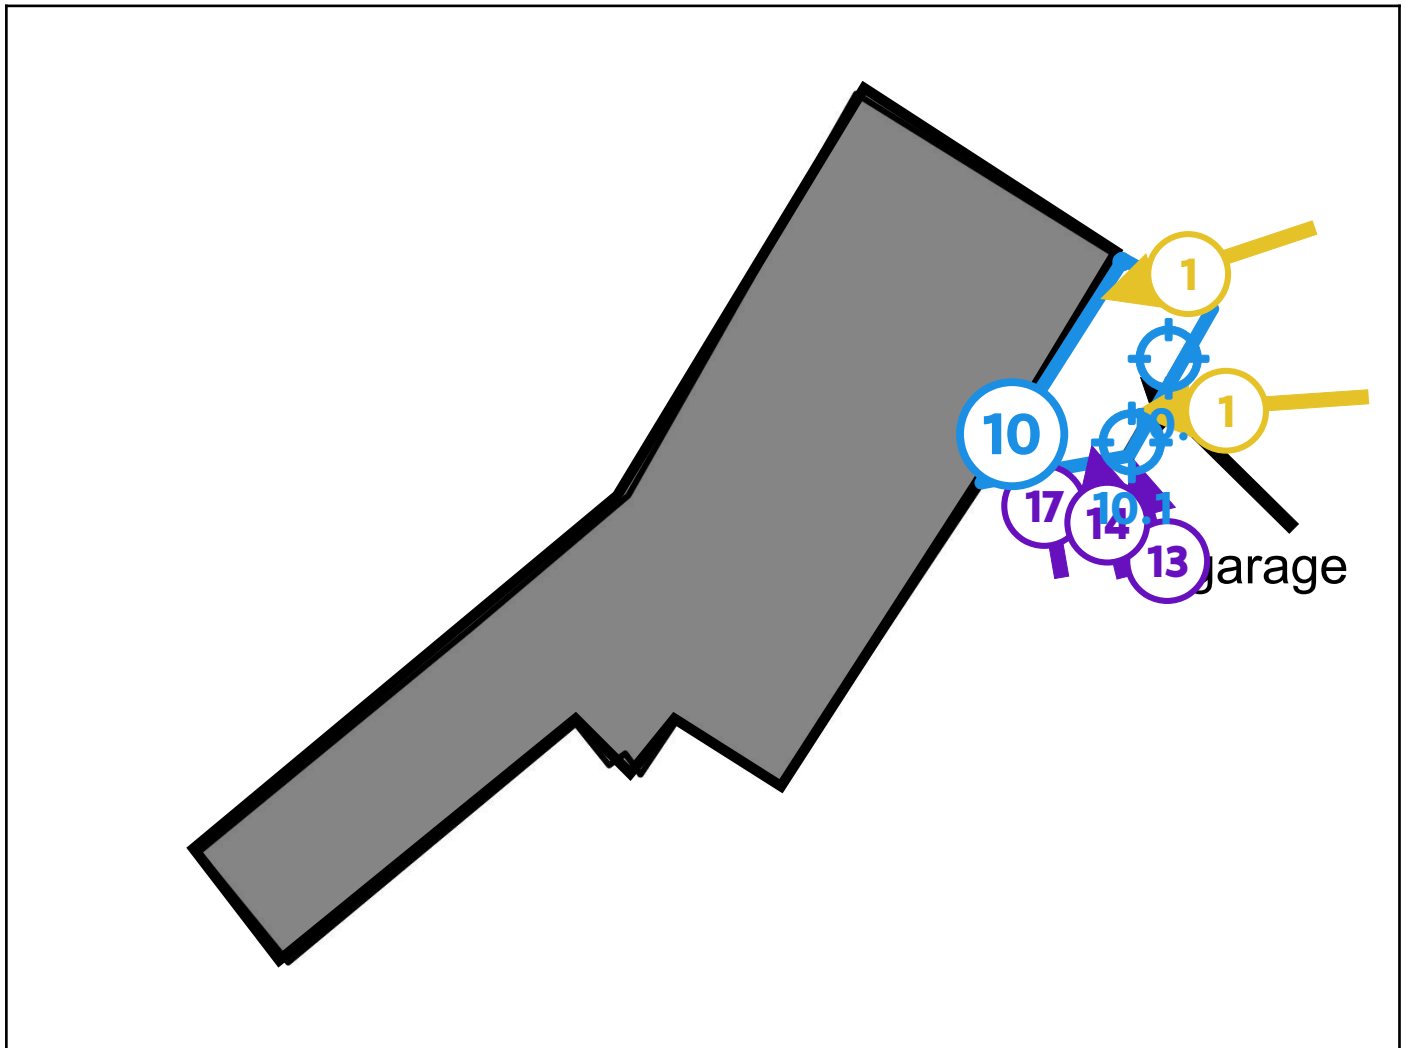
## Plan 1.4: Garage straatkant

Beschrijving	Type	Actie
1. elektrische toepassingen/schakelaars	Asbestmateriaal	Zorgvuldig beheren
10. Smeerlaag garage straatkant	Geen asbest	-
10.1 Code: M04	Mengmonster	-
13. rookgaskanalen	Overige ruimte of materiaal	-
14. Ketel "Vaillant"	Overige ruimte of materiaal	-
17. Ketel "SIME"	Overige ruimte of materiaal	-

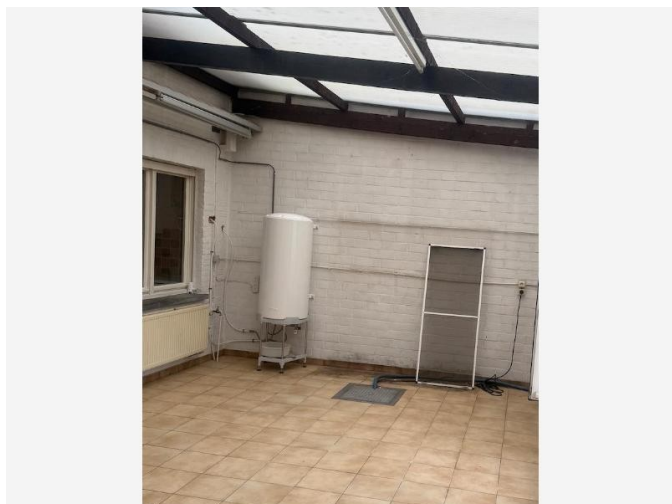
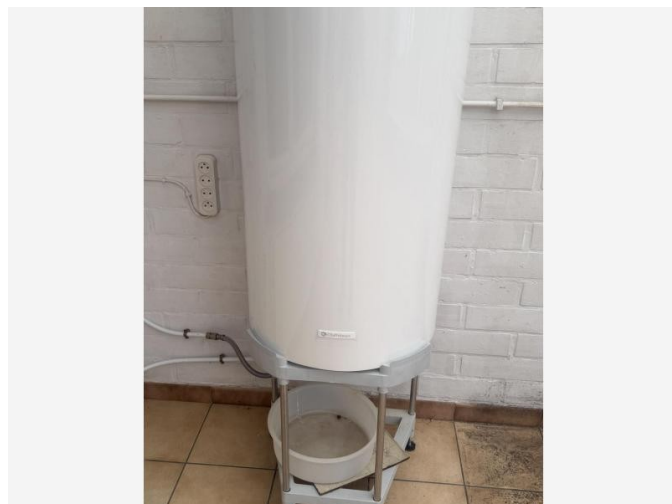
### Fiche 11: ketel 'chaffoteaux'

Beschrijving	Notitie	Terug te vinden op plannen
Fiche 11: ketel 'chaffoteaux'	niet-asbestverdacht.	Plan 1.1: Gelijkvloers
Fiche 12: mastiek	niet-asbestverdacht.	Plan 1.1: Gelijkvloers
Fiche 13: rookgaskanalen	niet-asbestverdacht.	Plan 1.4: Garage straatkant
Fiche 14: Ketel "Vaillant"	niet-asbestverdacht. bouwjaar = 2012	Plan 1.4: Garage straatkant

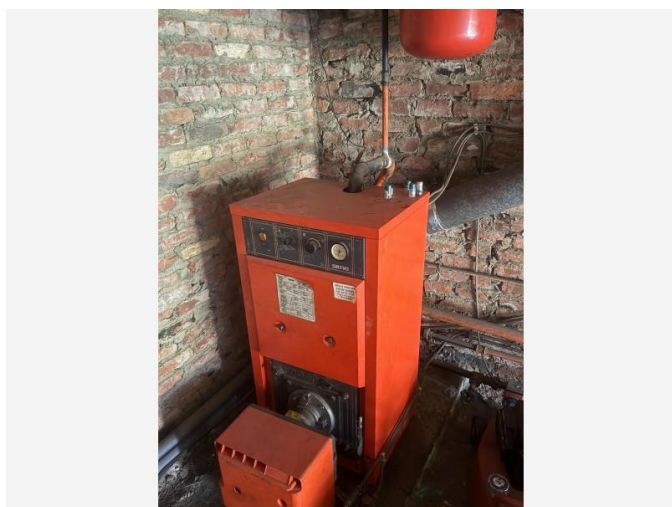
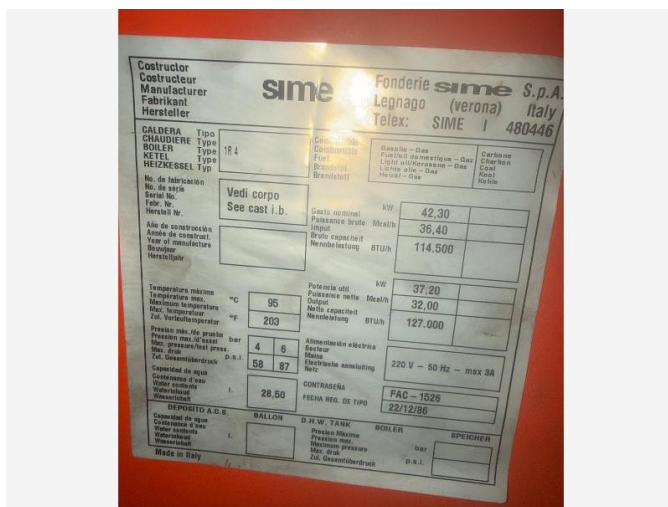
## Fiche 17: Ketel "SIME"

Beschrijving	Notitie	Terug te vinden op plannen
Fiche 15: onderdak	Tussen de roofing (dakbedekking), en plafond, zouden er alsnog asbestverdachte toepassingen aanwezig kunnen zijn (tussenlagen).	Plan 1.3: Bovenaanzicht
Fiche 16: lift	-	-
Fiche 17: Ketel "SIME"	Mogelijks asbesthoudende toepassingen in de ketel (niet-waarneembaar).  bouwjaar = vermoeden van 1986	Plan 1.4: Garage straatkant
Fiche 18: leidingisolatie	-	-
