# Asbestinventarisatetest

Breemweg 6, 1861 Meise

Attestnummer : 20251029-000515.000

Uitgegeven op : 29.10.2025

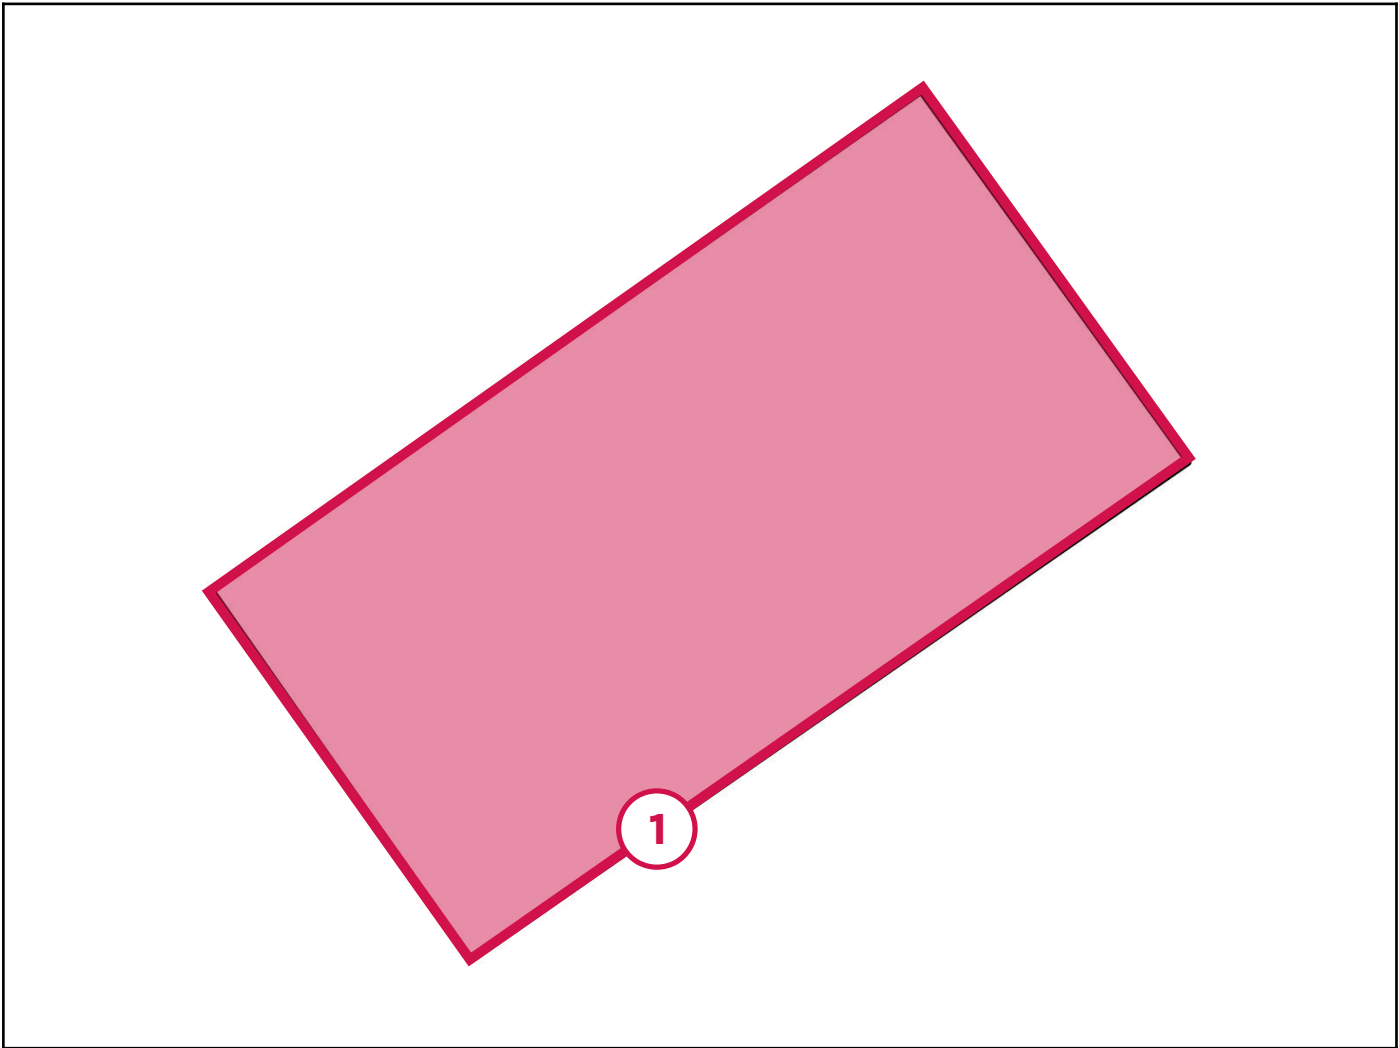
# Plan 2.1: Garage

| Beschrijving | Type | Actie |
|---|---|---|
| 1. golfplaten (garage en bijgebouw) | Asbestmateriaal | Dringend verwijderen |
