# Asbestinventarisatetest

Bergop 1, 2220 Heist-op-den-Berg

Attestnummer : 20251228-000080.000

# Zone 1: Hoofdgebouw

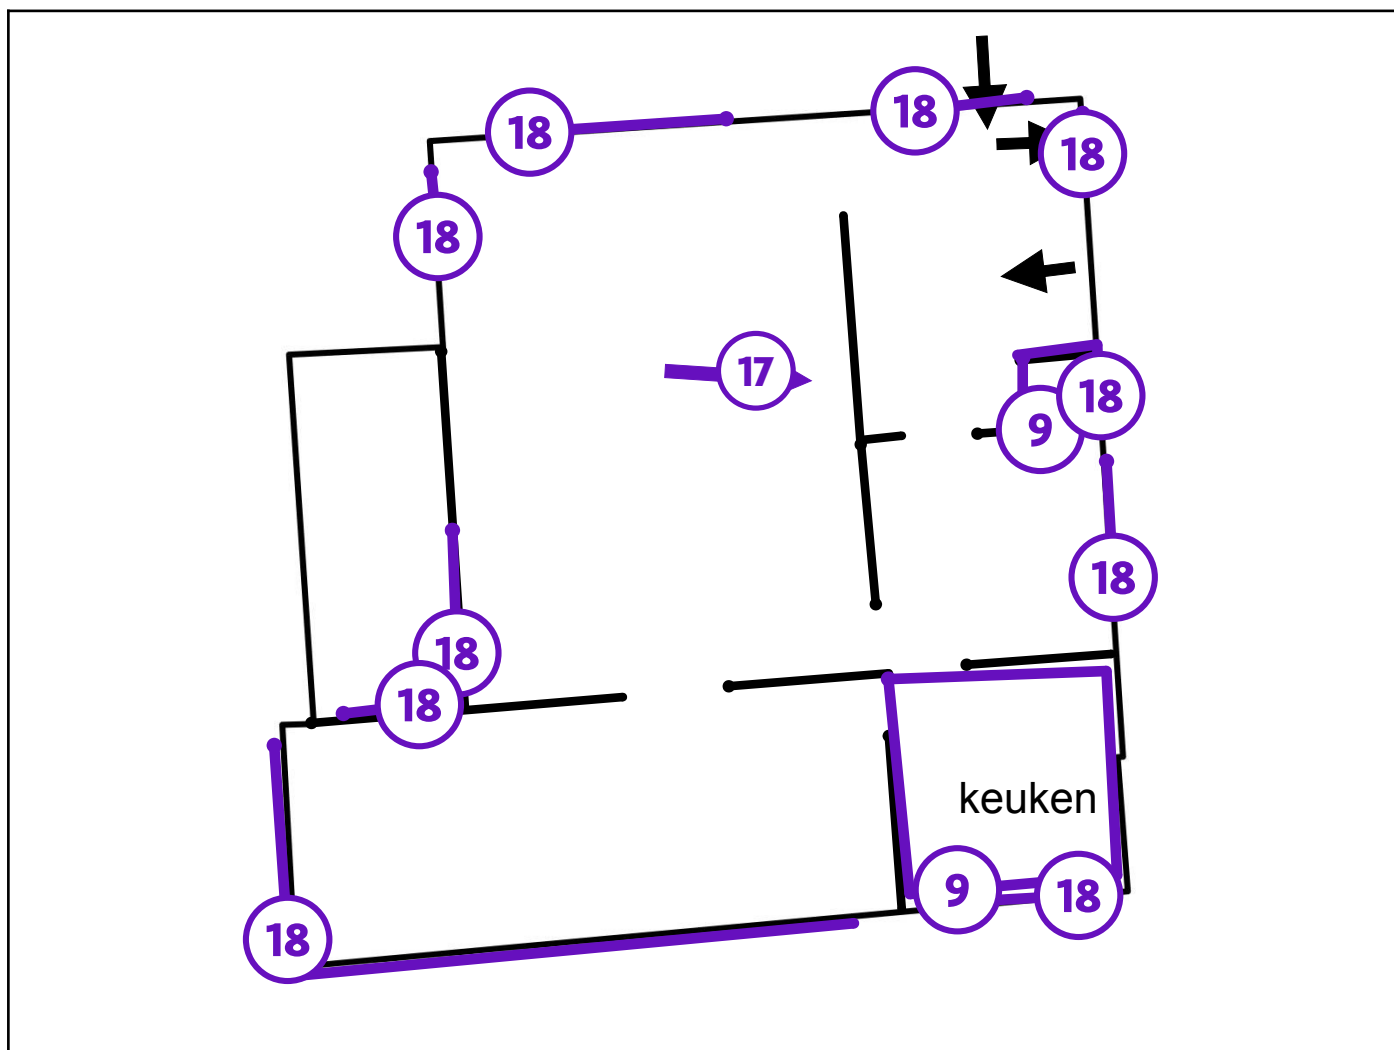
## Plan 1.3: Gelijkvloers

Beschrijving	Type	Actie
9. tegellijm	Advies	-
17. haard	Overige ruimte of materiaal	-
18. mastiek	Overige ruimte of materiaal	-

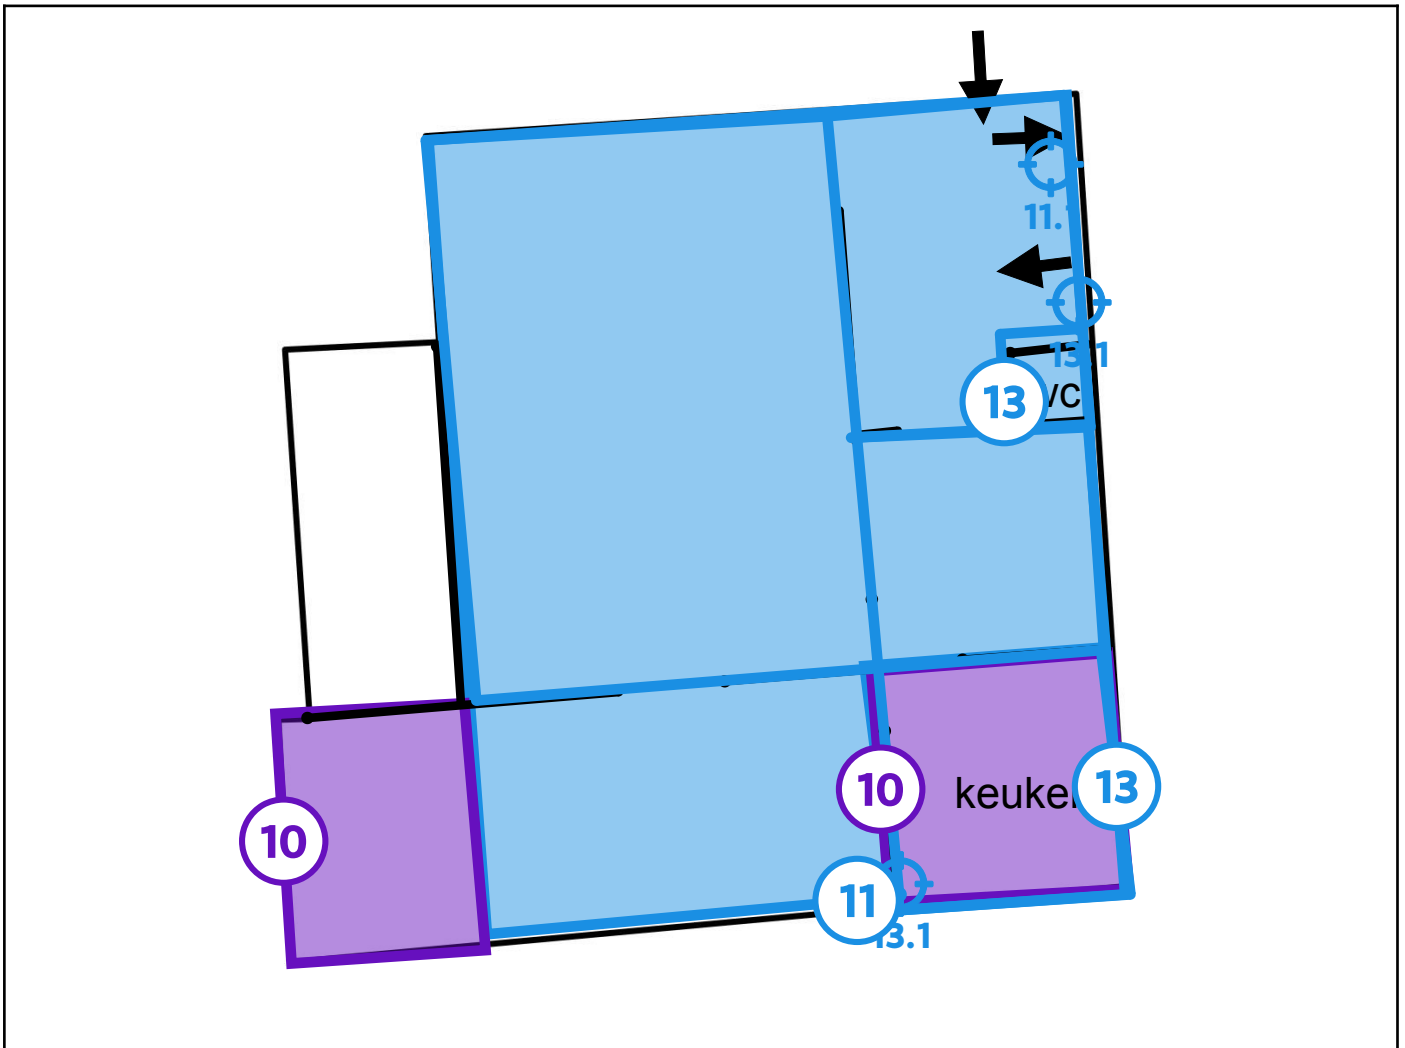
## Plan 1.4: Gelijkvloers

Beschrijving	Type	Actie
10. vals plafond	Advies	-
11. pleister plafond	Geen asbest	-
11.1 Code: M02	Mengmonster	-
13. Pleister muren	Geen asbest	-
13.1 Code: M01	Mengmonster	-

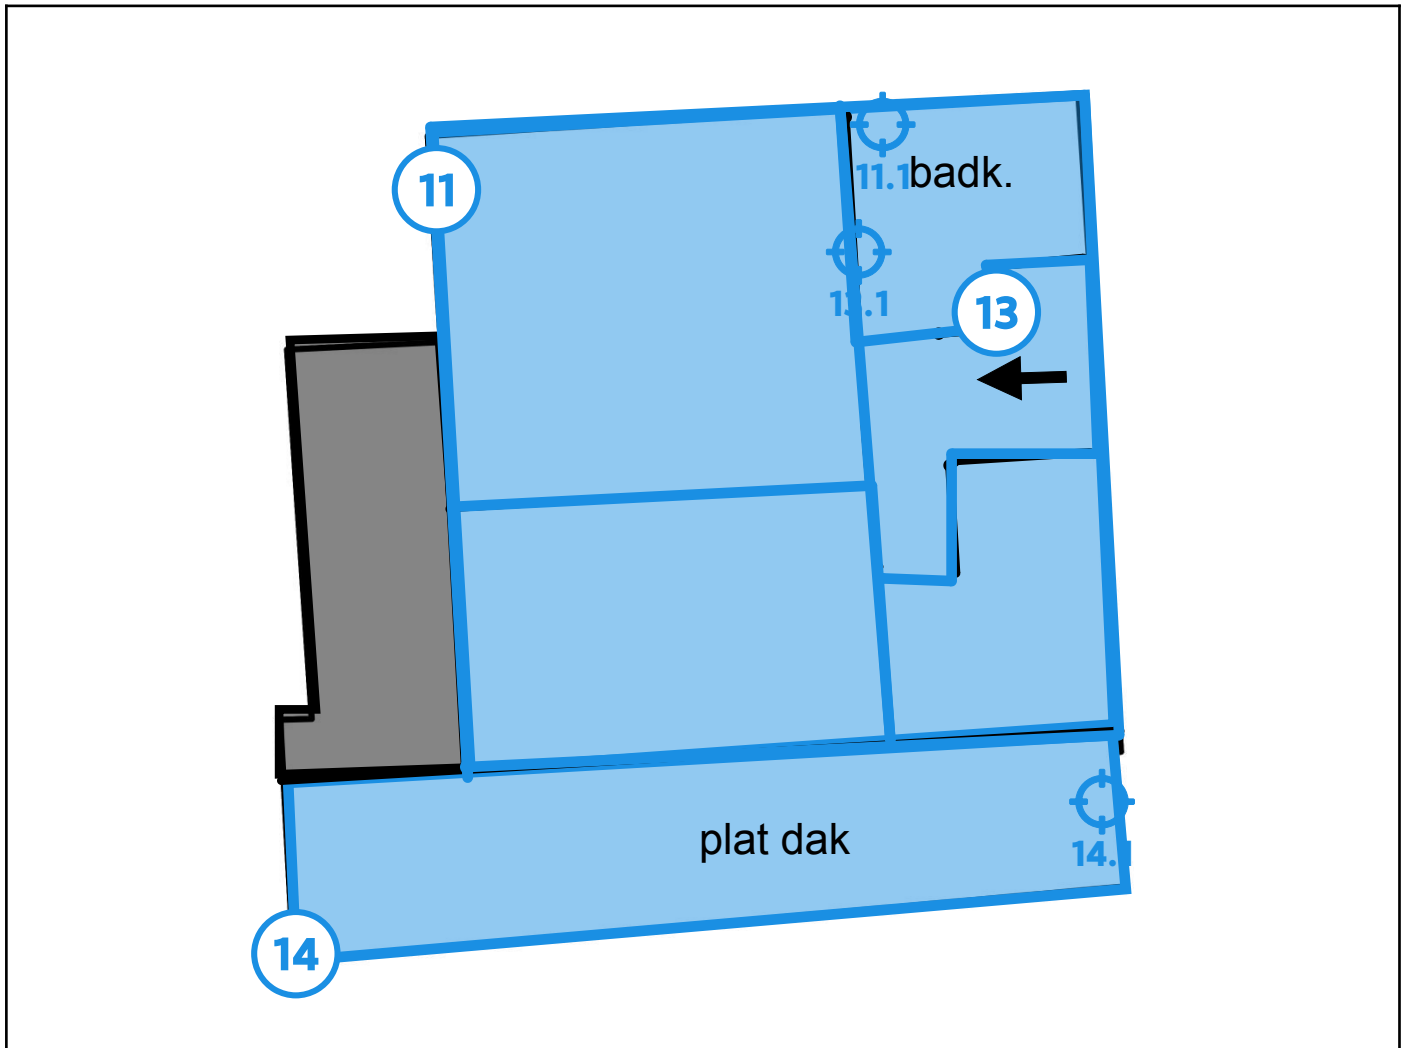
## Plan 1.5: 1ste verdieping

Beschrijving	Type	Actie
11. pleister plafond	Geen asbest	-
11.1 Code: M02	Mengmonster	-
13. Pleister muren	Geen asbest	-
13.1 Code: M01	Mengmonster	-
14. roofing	Geen asbest	-
14.1 Code: M06	Puntmonster	-

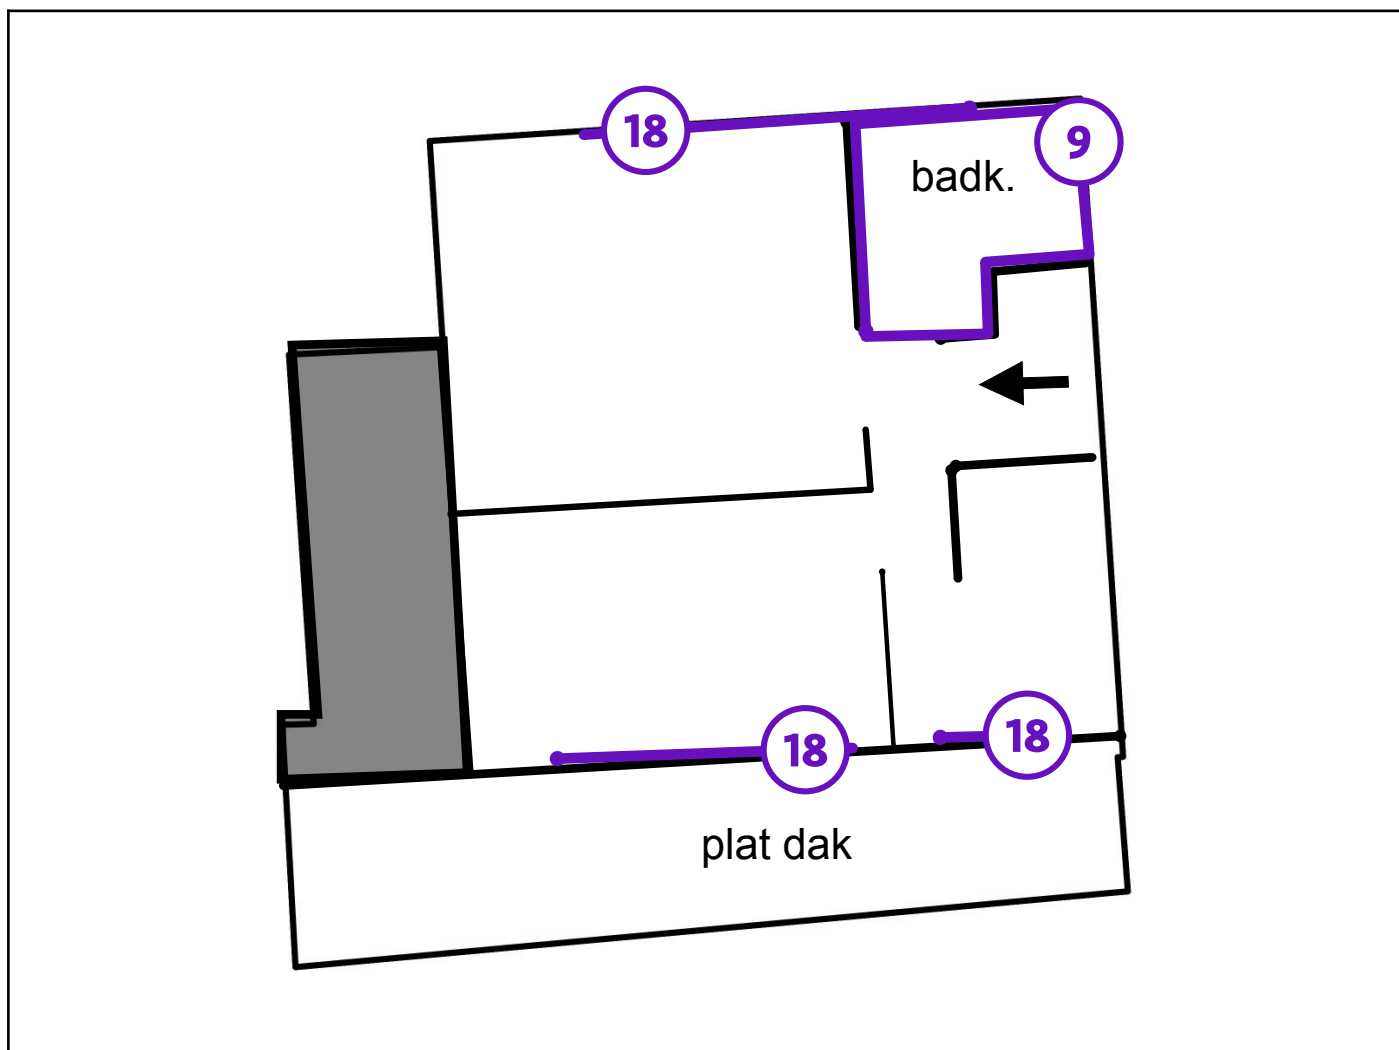
## Plan 1.6: 1ste verdieping

Beschrijving	Type	Actie
9. tegellijm	Advies	-
18. mastiek	Overige ruimte of materiaal	-

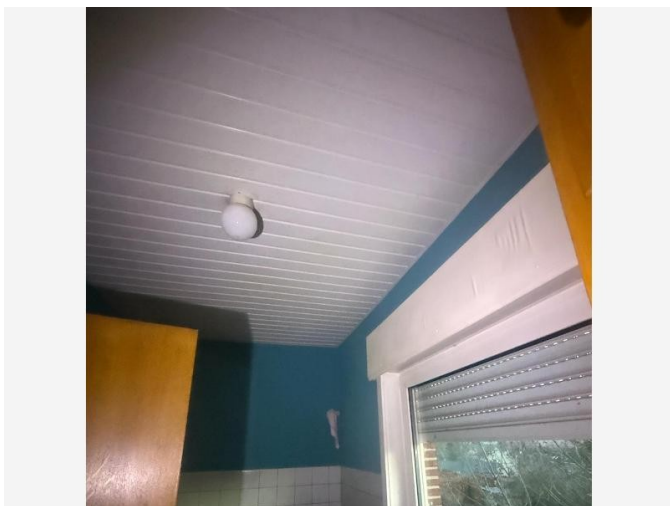
<b>Basis voor advies</b>	Beoordeling op basis van expertise met een vaststelling door de asbestdeskundige.
<b>Primaire drager</b>	Binnenwand
<b>(Asbest)materiaal</b>	In-situ afwerkingslagen - Lijm laag
<b>Bindmiddel</b>	Lijm
<b>Gebondenheid bindmiddel</b>	Hecht

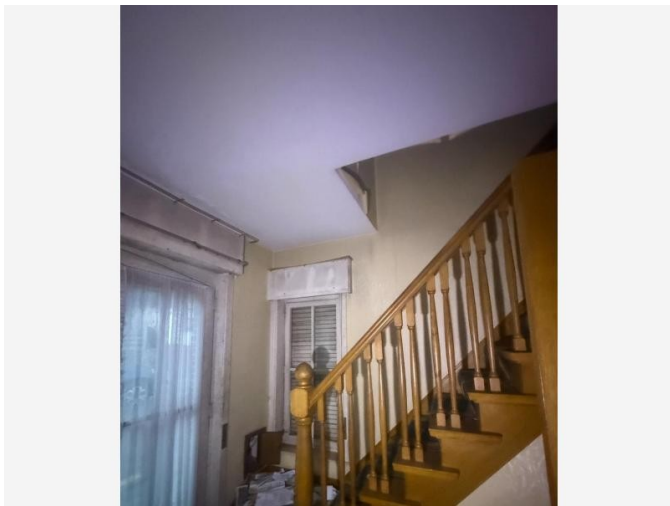
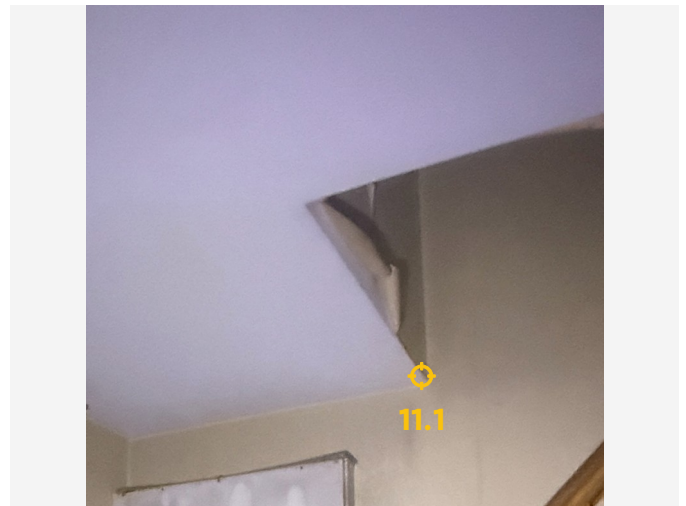
Basis voor advies	Beoordeling op basis van expertise met een vaststelling door de asbestdeskundige.
Primaire drager	Plafond

Geen asbest

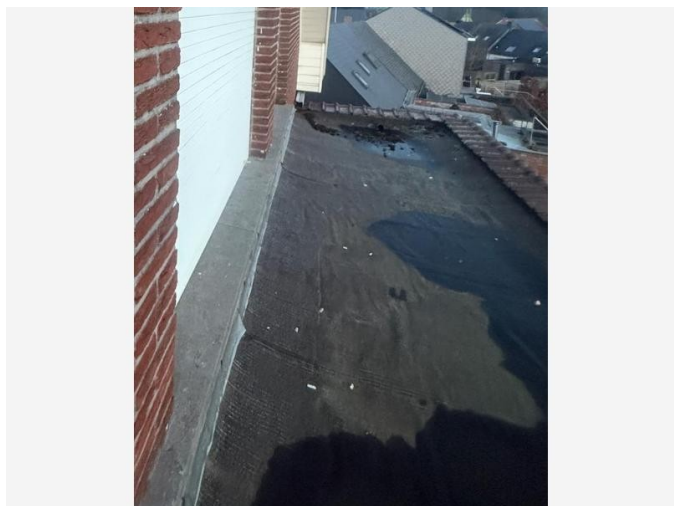
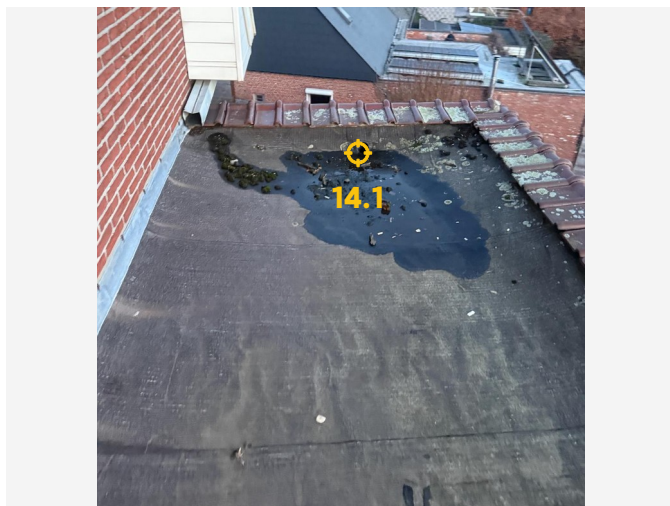
## Fiche 14: roofing

Geen asbest

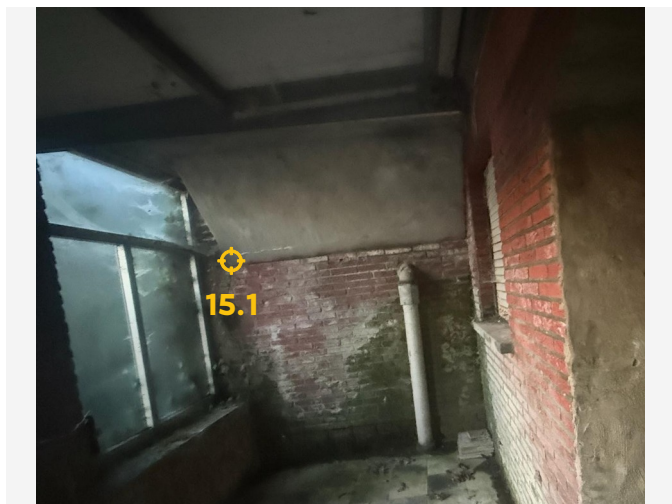
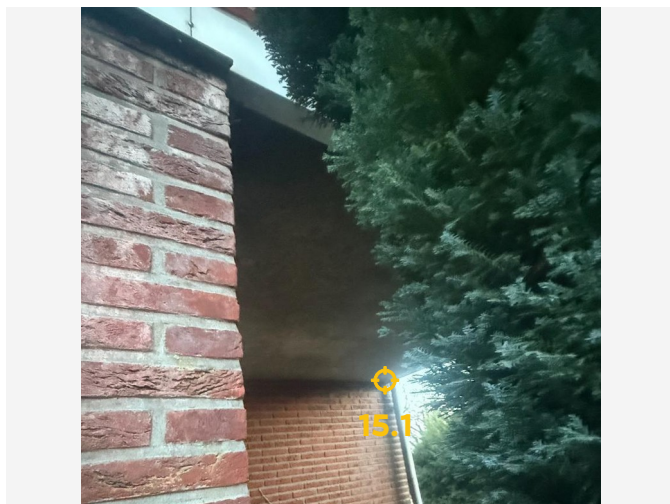
## Fiche 15: Smeerlaag kelder

Geen asbest
