# Asbestinventarisatetest

Lierbaan 153, 2580 Putte

Attestnummer : 20240219-000129.000

Uitgegeven op : 19.02.2024

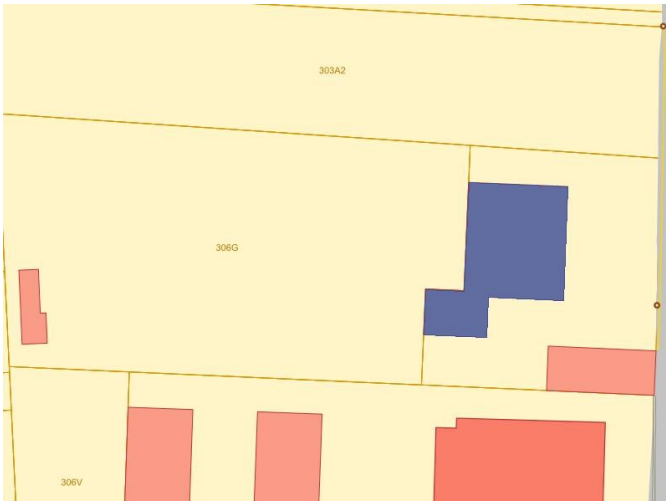
## Zone 1: Hoofdgebouw

Tijdens de inspectie vastgesteld:

### **3 Asbestmaterialen**

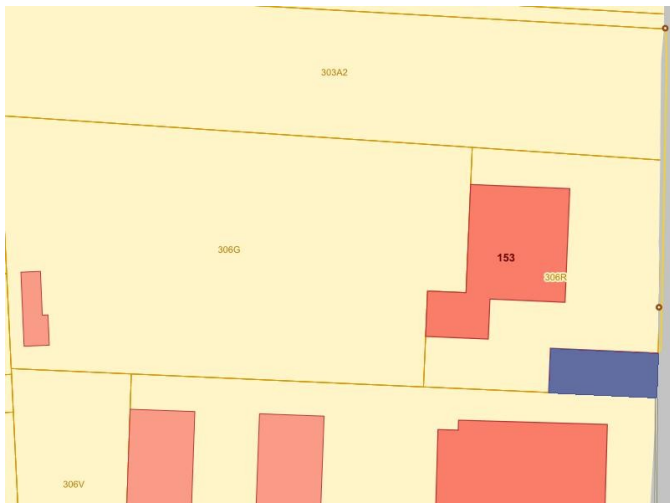
## Zone 2: Bijgebouw

Tijdens de inspectie vastgesteld:

### 2 Asbestmaterialen

| Beschrijving | Type | Actie |
|---|---|---|
| 4. Tellers bakeliet | Asbestmateriaal | Zorgvuldig beheren |

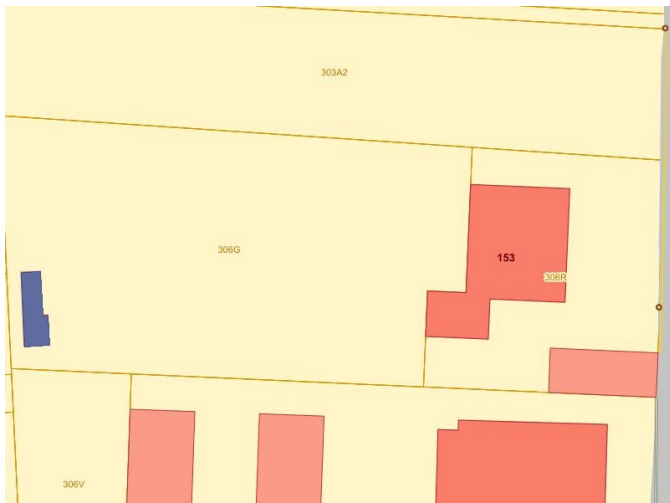
## Zone 3: Bijgebouw

Tijdens de inspectie vastgesteld:

### 1 Asbestmateriaal

| Beschrijving | Type | Actie |
|---|---|---|
| 3. Golfplaten dakbedekking | Asbestmateriaal | Verwijderen |

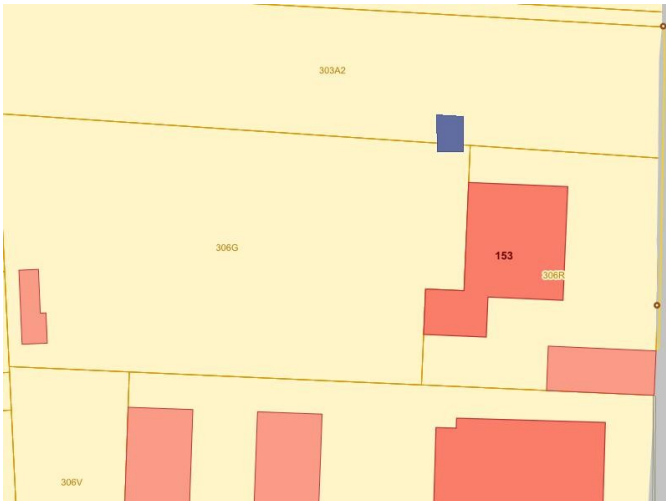
## Zone 4: Hondenhok

Tijdens de inspectie vastgesteld:

- 1 Asbestmateriaal**
- 0 Beperking
- 0 Uitsluiting
- 0 Roerend goed
- 0 Puin, steenslag, (water)bodem
- 0 Advies
- 0 Geen asbest
